# 地下水位のある礫、シルト互層地での逆巻き補強土壁の問題点

静岡土木施工管理技士会

会社名(株)白鳥建設 志村光廣

- (1) 工事名 平成 20 年度葵県道第 14 号  
(主)梅ヶ島温泉昭和線道路改良工事
- (2) 発注者 静岡市役所
- (3) 工事場所 静岡市葵区梅ヶ島地内
- (4) 工 期 平成 20 年 10 月 4 日 ~  
平成 21 年 6 月 30 日
- (5) 工事の内容

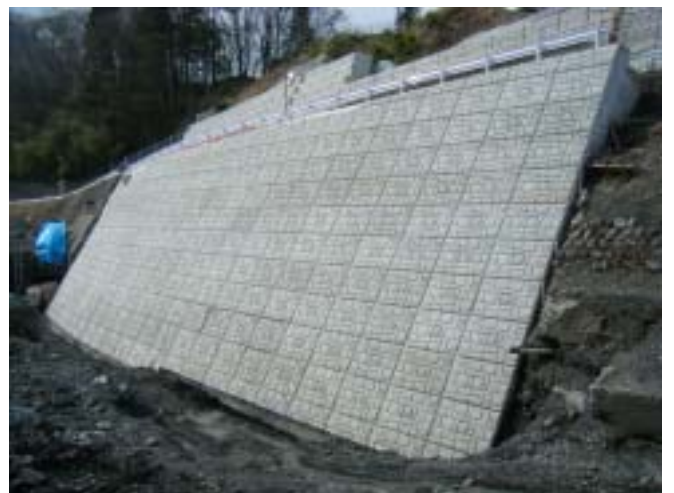
PANWALL 工法は道路の路肩部に平均法長 13.2m のコンクリートパネル(H=1.2\*11 段)を設置するものであり、コンクリートパネル 1 枚についてロックボルト(D25 L=4.0~8.0)で地山に定着させていくもので、逆巻き工法により 1 回の施工法長は 1.2m で、パネル据え付け時の余掘りを考慮し、掘削法長を最大 1.5m 程度として施工を進めた。

図-1 逆巻き工法、PANWALL 工法完了時

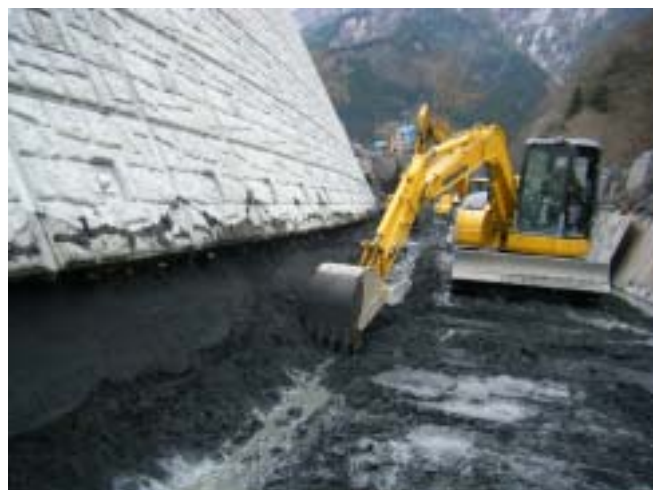
ありそれほど軟弱な地質とは判断されなかったが、現況の河床より 2.0m 程度上方より地下水位があり、逆巻き工法施工中の掘削時にシルト分が流水により流れ出し地山全体が緩み、路面の沈下、地形全体の変位等が懸念され、発注者、コンサルタントを交えた設計の検討会で代替え工法の提案や不測の事態に備えた施工について提案したが、認められず設計に基づいた施工が始まった。用心のため定点観測を自主的に行うこととし、対岸に基準点を設けて水平移動の観測を、また、高さの変位に対しては影響が及ばない現場より 80m ほど離れた箇所の基準高さを基に定期的に観測を続けることとした。最上段より 7 段目までは何の異常もなく順調に経過したが、8 段目掘削途中に道路舗装面に幅 2mm 程度のクラックが発生した。定点観測の結果、既設構造物と接する下流側にはほとんど変化はなかったが、上流側が水平方向に 5mm 移動、3mm の沈下が認められた。8 段目の掘削から地山より湧水が発生し、水が抜けることによる地盤沈下により変位が始まったものと推定し、発注者、コンサルタントを交えて再度工法について、何の対策もせずに進めてよいものか討議したが、設計者いわく『想定範囲』とのことであった。結局定点観測を強化し現工法を継続し残り 3 段 (SL=3.6m) を施工することになった。

9 段目以降は湧水も増え、また、地質もシルト分が多く、1 回の施工に必要な法長 1.50m を 5 分勾配で掘削することが困難になった。一旦は 5 分で掘削出来た箇所も、湧水により緩み泥流状の小崩壊を起こし、施工が済んだパネルの裏まで抜けたこともあり、大変な施工となった。パネル設置後、空洞部にはグラウト注入を行い隙間を充填した。

図-2 シルト層掘削状況

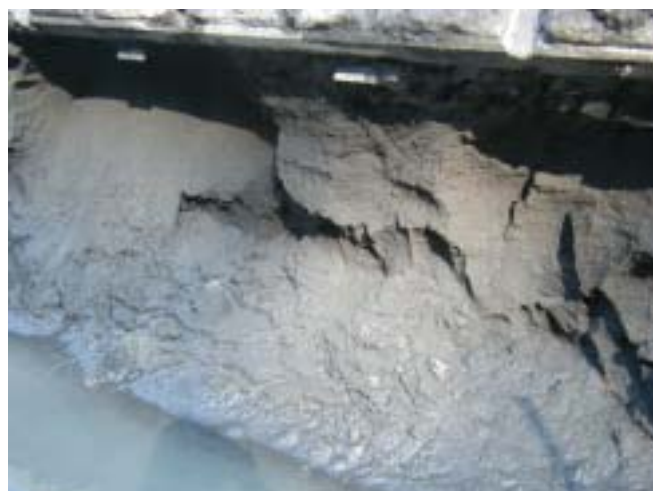
地山の変位は止まらず、最下段掘削時は水平方向に 24mm、沈下は 35mm まで進み構造物の基準高さの規格値を超えてしまった。最下段施工完了後、変位は止まり、すでに施工済みの天端ガードレール基礎部は嵩上げし、規格値の範囲になるよう手直しを行い、既設舗装部はすべて取り壊し、全面

図-3 泥流状の小崩壊

舗装とした。舗装施工については、沈下が収まるのを 1 カ月ほど待って施工することとした。
