# 既存構造物の調査・補修の施工方法について

工事名 : 平成 20 年度 1 号藤枝バイパス下部工事

報告内容 : 橋台補強工の品質向上を目的とした調査・補修の方法について

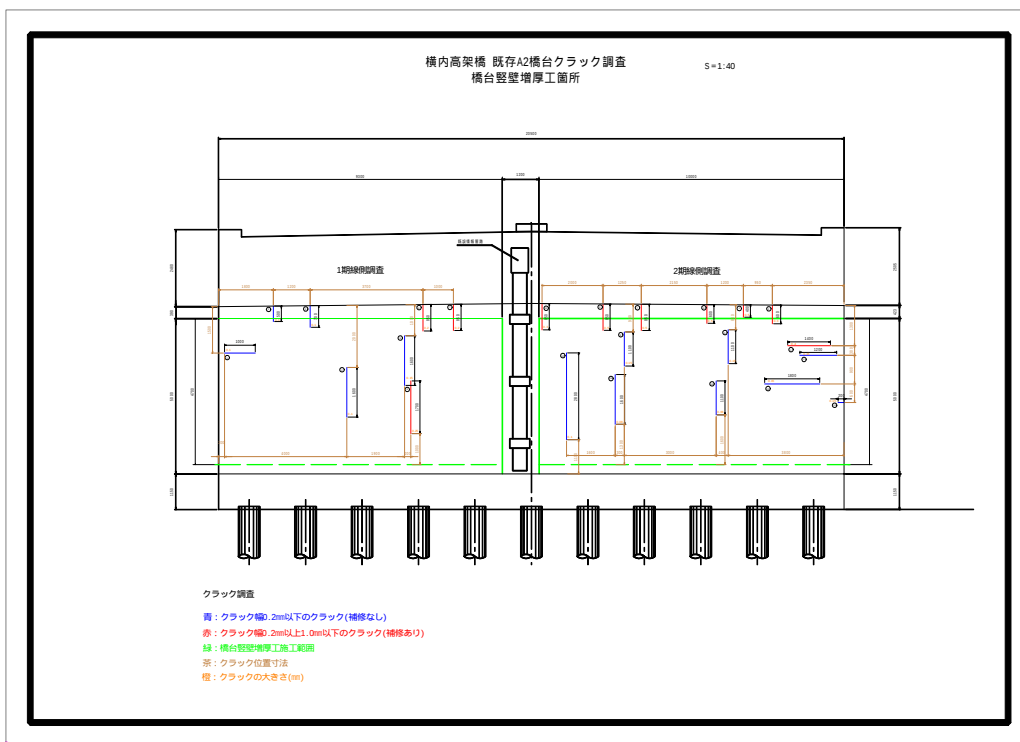
既存 A2 橋台正面図(クラック調査図)

- ・1 期線(上り線)および 2 期線(下り線)共に、クラックの発生を確認した。
- ・2 期線側に多く、また 1 期線側および 2 期線側共に橋台上部に比較的幅の広いクラックが発生している。

- ・2 期線側にクラックが多く発生しているのは、1 期線側と違い桁が掛かっていないため降雨・日照等の環境変化が繰り返されているためではないかと考えた。
- ・今回のクラック補修では、文献「コンクリートのひび割れ調査、補修・補強指針-2003-」を参考に、注入工法を選択するべきと考えた。
- ・クラックをそのまま放置して、橋台縦壁増厚工(新コンクリート)を施工した場合、既存のクラック位置と同じ位置の新コンクリートにクラックが発生する可能性が高いと考えた。

- ・文献コンクリートのひび割れ調査、補修・補強指針-2003-」を参考に、原則として0.2mm以上のクラックについて補修を行う。
- ・1期線側および2期線側共に比較的広いクラックが発生している上部については、施工範囲よりも上部までクラックが発生している。このクラックについては降雨の侵入による鉄筋腐食の恐れがあるため、パラペット部まで補修を行う。
- ・今回施工でコンクリート内部に入ってしまう様な下部クラックについても、0.2mm以上のクラックについては全て補修を行う。

- ・文献コンクリートのひび割れ調査、補修・補強指針-2003-」を参考に注入工法の中から補修方法を選定する。
- ・注入工法の中から、国土交通省・新技術情報提供システム(NETIS-登録：Q-99009)に登録されているピックス工法を採用する。

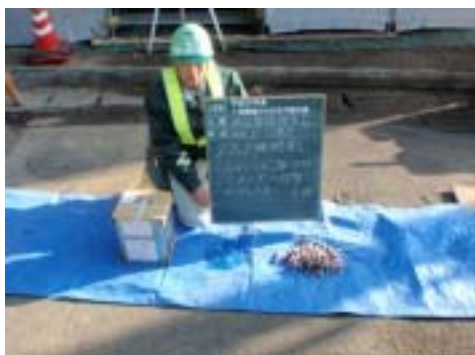
使用材料(クラック注入材)

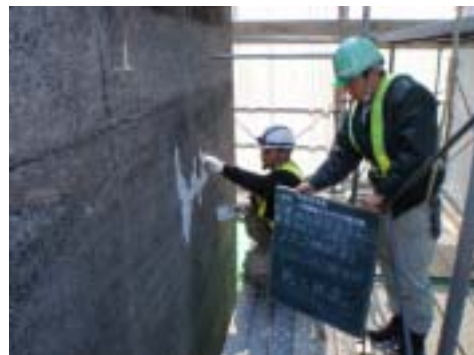
シール及び取付パイプ設置状況

- ・壁面の下地処理が完成したら、クラックに対してシール材を塗布する。(JB-2W)
- ・シーリングの際に、取付パイプをセットし準備する。
- ・注入には専用注入器具「BL インジェクター」を用いて、BL グラウト「特殊エポキシ樹脂注入材」を注入する。
- ・注入完了後は、取付パイプ等を撤去し、シール部等の仕上げを行う。

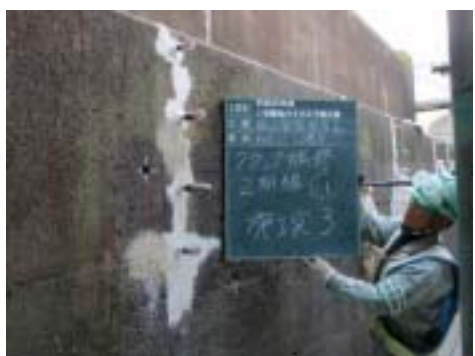
上部クラック注入完了

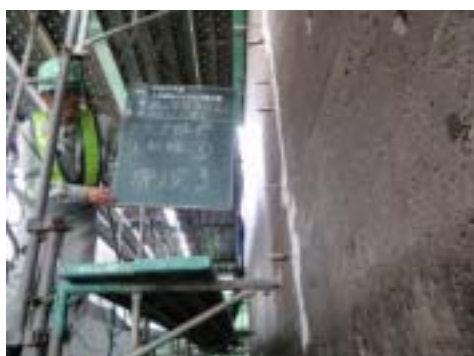
中央～下部クラック注入完了
