# 軟弱地盤地帯での樋管工事に於ける問題と解決策

株式会社 永井組  
土木部 川本 英一

1) 工 事 名 : 平成20年度二級河川蟹田川緊急河川改善事業工事(R3号樋管工)

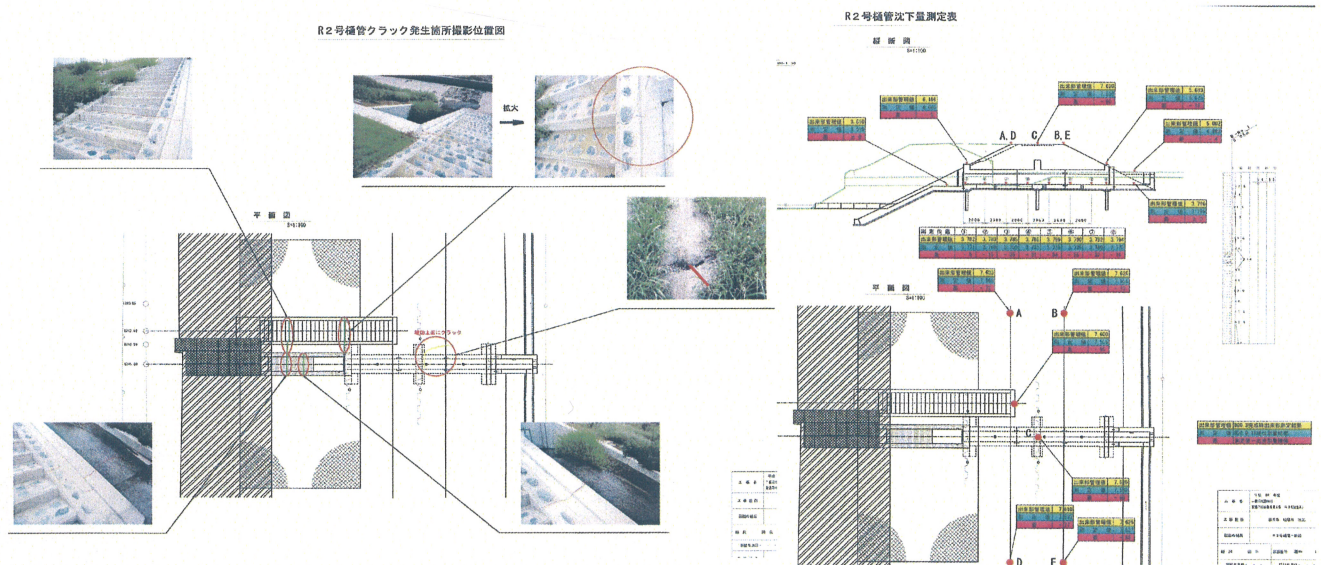
## R2号樋管の沈下量調査結果

工事受注後、すぐに発注者からR2号樋管(H19年度施工)のH20.3からの沈下量調査を依頼され、調査した結果、樋管本体及び堤防部の沈下が100mm程度、川表翼壁部及び階段部にクラックが見られました。

蟹田川の樋管は、遮水矢板・継手・止水板には可撓性の製品採用し、許容沈下量300mmの柔構造で設計されているので、この沈下は想定内であるが、クラックは、将来的にコンクリートの品質に悪影響をあたえるので、当工事(R3号樋管)もR2号樋管と同じ構造である為、クラックの対策が重点課題となった。

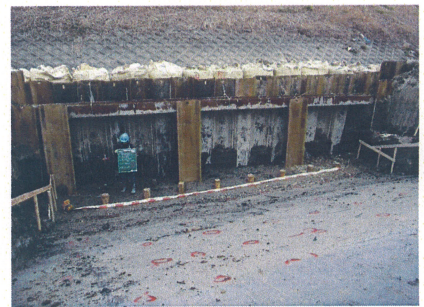
川表翼壁工 木杭施工完了

- ① 川表翼壁及び階段の土台は、当初設計では直接基礎(均しコンクリート)であったが、不等沈下を抑制するため、基礎杭(木杭)  $\phi 150$   $L=2500$ を1m間隔で打設し、土台部への集中沈下を低減し、川表翼壁及び階段が平均的に沈下するようにした。
- ② 階段工は、法長 $SL=19.00m$ ・幅 $W=2.60m$ のコンクリート構造で、非常にクラックが発生しやすい構造であるため、B.H.W.Lより上を沈下に対して影響の少ない木柵階段し、B.H.W.Lより下は、中間に20mmの目地材を設置し、クラックの発生を抑制した。

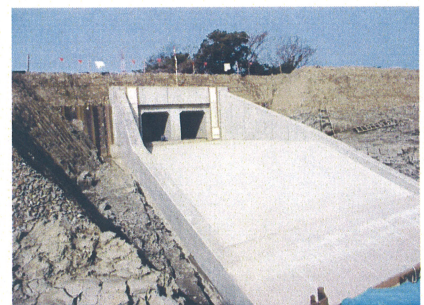
川表翼壁工 出来形全景

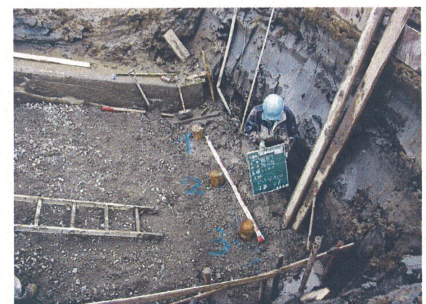
階段工 木杭 施工完了

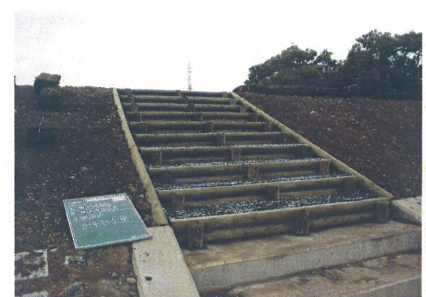
階段工 木柵階段 施工完了

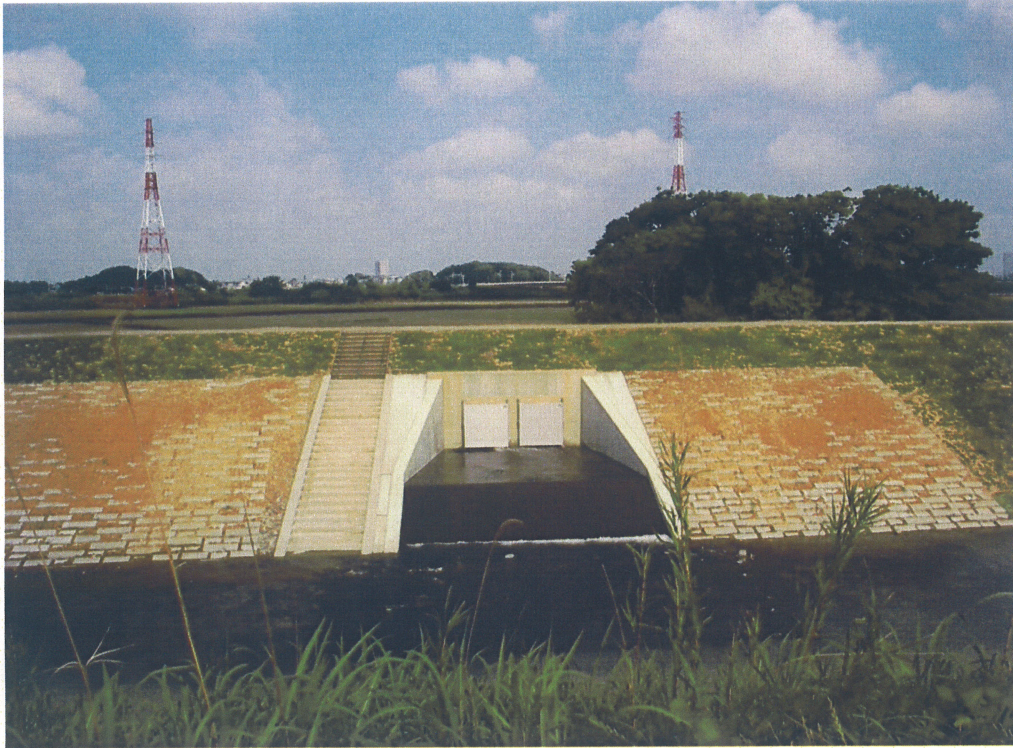
全景写真

工事完成から半年が経過後、現地にてクラックの発生調査を行った結果、沈下による大きなクラックは無く、今回の圧密沈下によるクラック対策は効果があったと思います。
