石垣構築における往時の形状の想定

(社)静岡県土木施工管理技士会 静岡支部
平井工業株式会社 山田智弘

工事名	平成21年度 公農災 第2号 城濠用水災害復旧その1工事
発注者	静岡市経済局農林水産部農地整備課
工事場所	静岡市葵区追手町地内
工事内容	土工 1式 法面工 1式 石積工 165m ² 仮設工 1式 構造物撤去工 1式

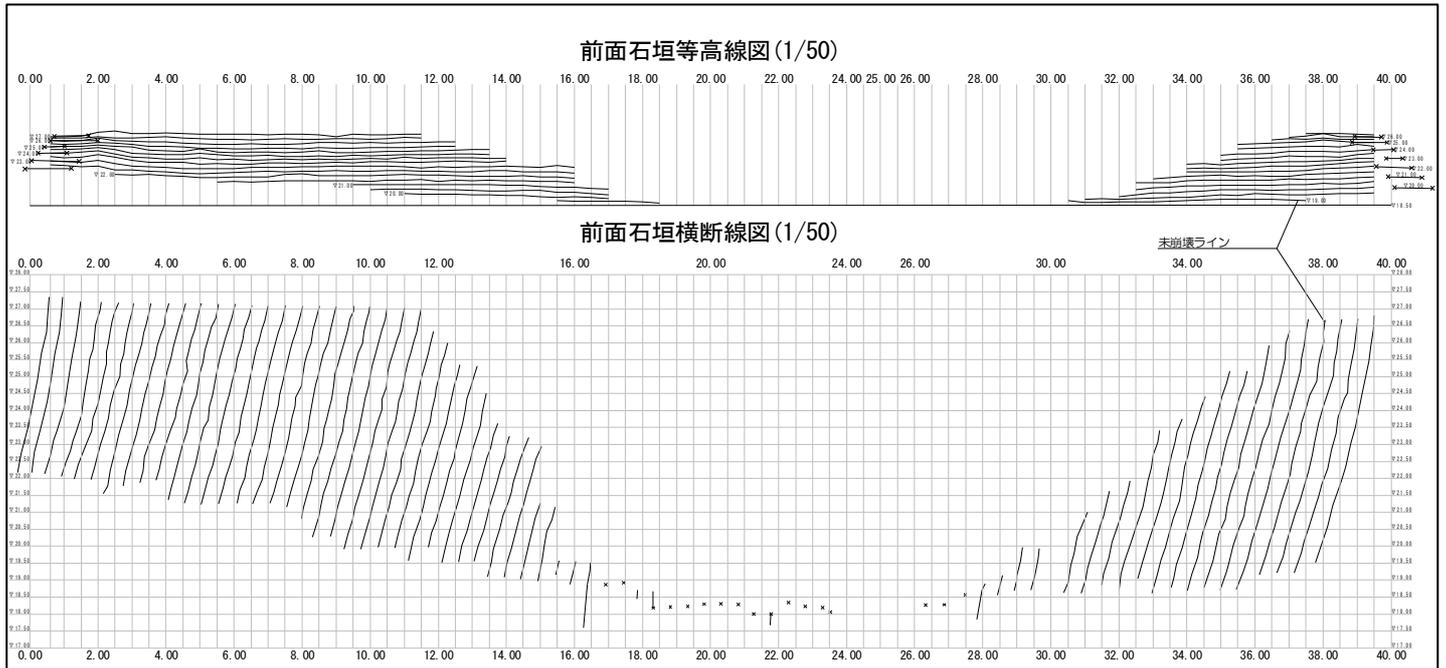
図-2

- 1.築城時(往時)における石垣の形状が分からない(資料が無い)。
- 2.当現場の石垣は、長年蓄積してきたダメージが形状を変化させ、今回の地震が起きる前から孕んでいる。

①のデータに基づき現況の横断面図及び等高線図を作成したものが図-2である。

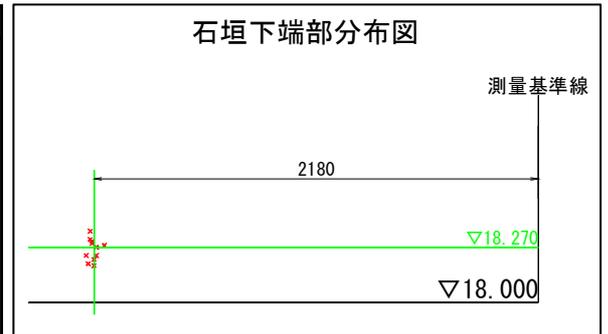
図-3

石垣下端部分布図を見ると、各測点の位置は表-1から算出した平均値に集中している。また、条件②の下部の「シワリ」の方が上部の「シワリ」よりも緩いという見解と、▽26.000の「シワリ」を100mm(作業①で仮定)、高低差約8mという現場条件から、石垣下端部の「シワリ」はほぼゼロ(直線)であると推定できる。

以上より、 II.全断面において【測量基準線～2.180m,▽18.270】 と推定した。

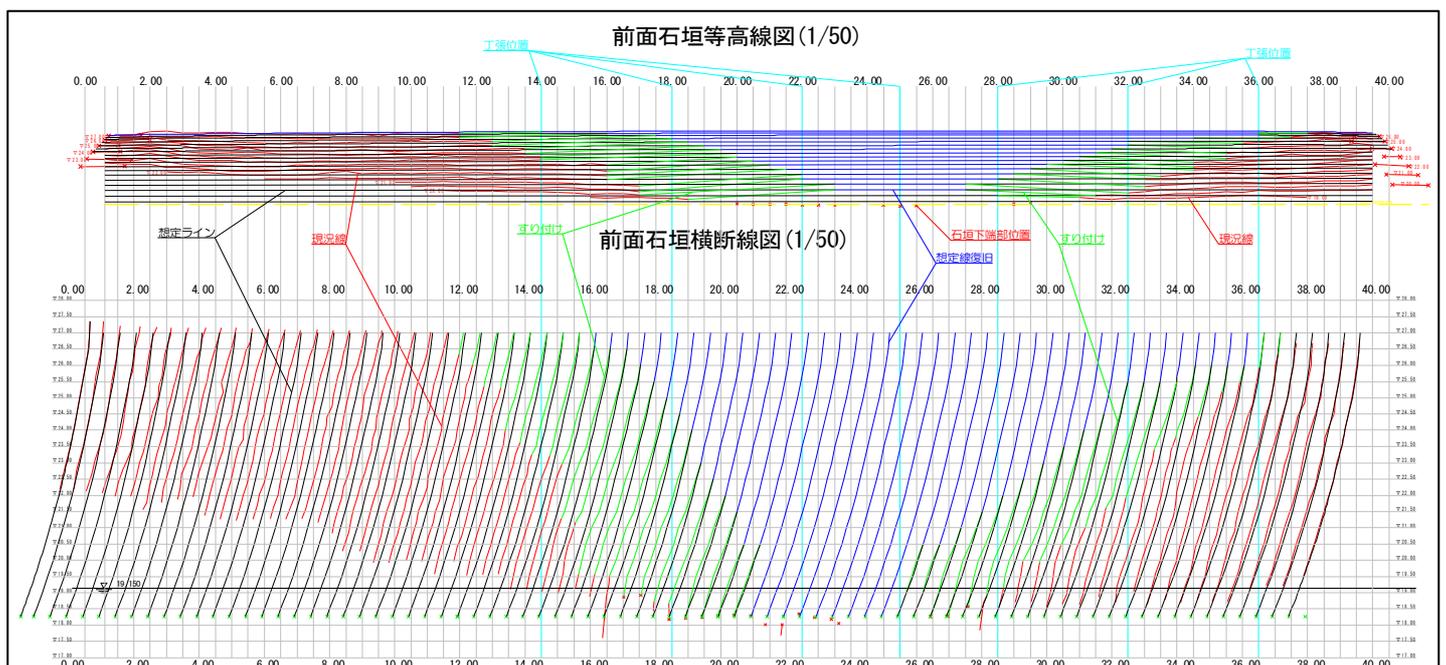
図-4

前記の現況図(図-2)と作業③に基づいた想定線を組み合わせたものが図-4である。

現況の石垣(崩壊していない石垣)が孕んでいるため、「現況から想定に違和感無くすり付けること」かつ「想定線通りに復旧する範囲をできる限り広くすること」が課題となった。発注者及び有識者との打合せを重ね、すり付け区間(調整区間)は2m～4mの間とし、各々の高さにおける「孕み」の度合いですり付け区間の長さを調整した。

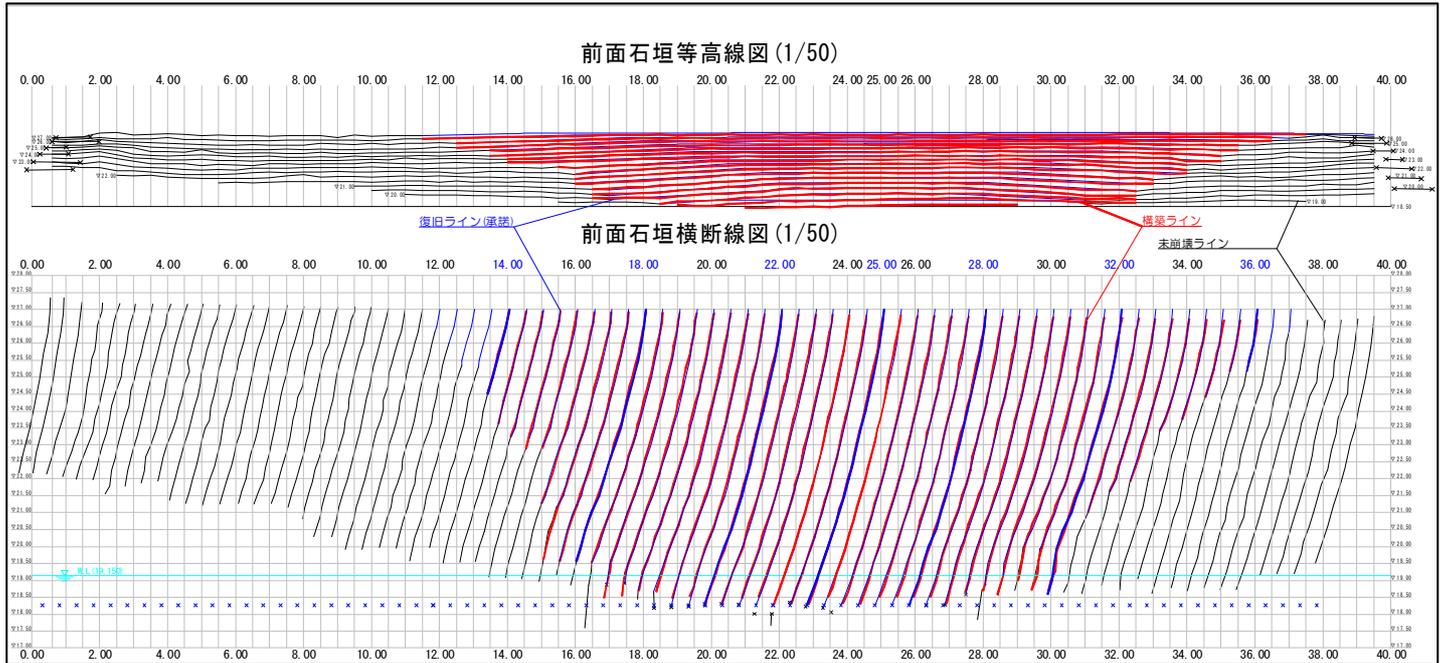
図-5

結果、自然石を使用しながらも水平面において「シワリ」、鉛直面において「反り」という曲線を現すことができ、ほぼ計画図通りに施工する事が出来た。また、すり合わせに多少の違和感があるものの、最終的な出来栄においても充分なものが出来た。

計画図に基づき現場に丁張を設置した。

丁張位置は4m以下の間隔とし、勾配の管理は50cm毎に行なった。また足場を利用した設置方法であり、作業に伴って狂いが生じやすいため、細かい管理を必要とした。
