# 急傾斜地崩壊対策工事における安定勾配の妥当性確認について

株式会社 石川組  
加藤 寛樹

| 工 事 名 | 平成21年度 両島瀬林急傾斜地崩壊対策（公共関連－その他）工事 |
| 工 事 箇 所 | 浜松市 天竜区 両島 地内 |

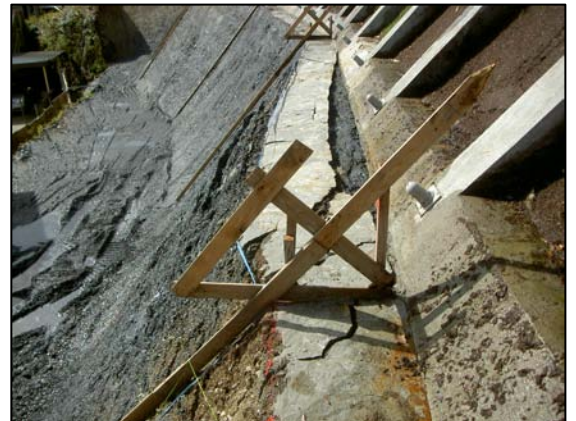
2号法枠区間 崩落状況

本工事受注後まもなくして、既に着手されている前工区の2号法枠区間にて、切土掘削および法面整形作業後に法肩部分の小規模崩壊が発生した。降雨後の堆積岩類が、乾湿繰返しにより形態を変化させて土砂化する現象（スレーキング状態（泥岩））によるものであり、当該工事箇所（1号法枠）においても同様な現象となる可能性があることが懸念された。施工中である2号法枠区間は、節理面の状況より受け盤であるが未施工の1号法枠区間は流れ盤となるため、掘削時には地質構造上（地層の傾斜角度）の危険性も考えられることから、安定勾配に対する妥当性の確認が必要となり、工事連絡会にて発注者及び設計コンサルタントと協議することとなった。

スレーキングのおそれのある軟岩（強風化黒色片岩（灰褐））について分布範囲を特定出来ないことが原因と考えられる。

工事連絡会における協議により、切土勾配は、安定勾配である $1:1.2$ とし、再下段部のみ、掘削機械の作業範囲を確保するため $1:0.8$ とした。しかし、2号法枠区間の小規模崩落箇所が、切土勾配 $1:0.8$ 、法高 $7\text{m}$ であったこと、法高 $5\text{m}$ 時点の箇所では、崩落していなかったことから、小段までの法高を $5\text{m}$ とした。また、再下段部においては、法枠内でのスレーキングの恐れがあるため密閉型とし、枠内モルタル施工とした。

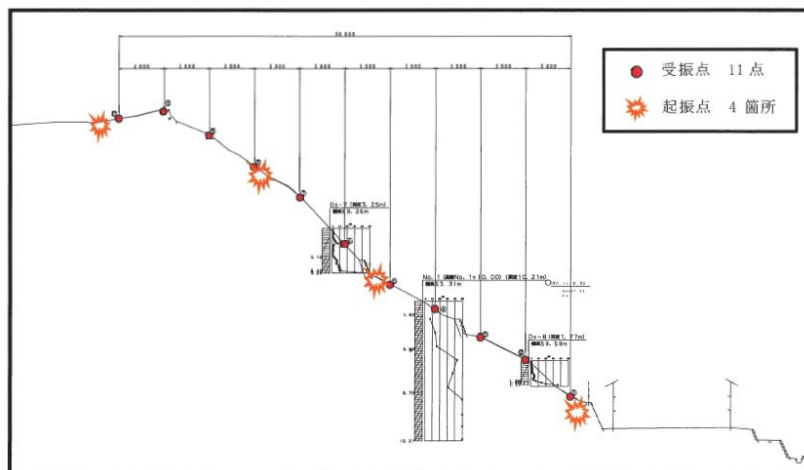
弾性波探査 測線状況（測線 No.1+10.0）

- ・ 弾性波探査結果から、安定勾配は約 $39^{\circ}$ （ $1:1.2$ ）であることが判った。
- ・ 簡易弾性波探査結果から降雨前後の状態による速度構造より、水を含み脆弱化（破碎）することが判明した。
