橋梁修繕工事に於ける加熱矯正の施工に関する

(社) 静岡県土木施工管理技士会
会社名 株式会社 原川土工
工務部 石原哲哉

1.はじめに
本工事は、国道150号バイパスに架かる朝比奈川橋下で起きた火災により、被害を受けた朝比奈川橋の補修工事である。

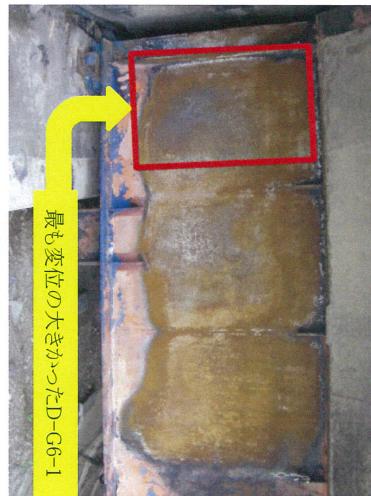
【作業着手前】
下流～上流

補修作業の中で、特殊な工種となる橋梁桁補修工の主桁ウェブ加熱矯正の施工に関して。まず、過去の施工例の少ない事が問題であった。そして、施工前の現地調査の結果、火災による熱影響が非常に高温(推定400°C以上)だったと考えられ、主桁の歪みの範囲が広く凹凸が大きい事がわかった。その為、当初設計では一度の加熱矯正(施工温度600°C以下)とジャギ類を併用した施工で凹凸を規格値である±7mm以内に矯正し補強する事が設計思想となっていたが、今回の場合は熱影響による鉄板の変形量が大きく、変形应力に負けて鉄板の伸縮のみで最大33mmある変位箇所の凹凸を規格値範囲内に矯正・補強する確実性がなく、困難と考えられた。そして、変形应力に負けた事による作業手戻りの際の高温での(600°C以上)無理な再加熱による材質の脆化、強度低下を起こす恐れがあることも問題であった。

最も変位の大きかったD-G6-1

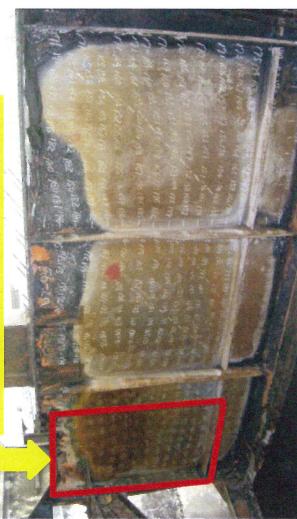
【作業着手前】
上流～下流

最も変位の大きかったD-G6-1

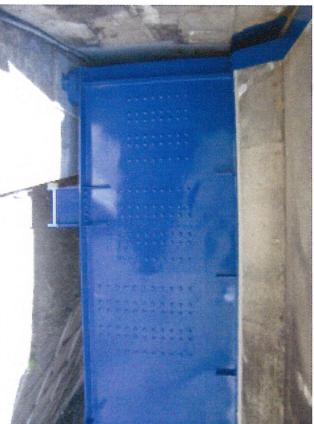
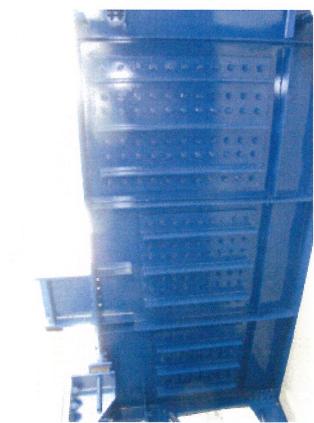
結果、変形応力に負けることなく作業完了する事ができ、主桁ウェブの平坦度を測定したところ、凹凸の最大値で+5mmという満足のいく数値で施工を完了することができた。
