既設橋梁下部工の補強に伴う上部工のジャッキアップについて

工事名 平成21年度 1号藤枝仮宿高架橋東地区下部拡幅工事

工事場所 静岡県藤枝市仮宿地内

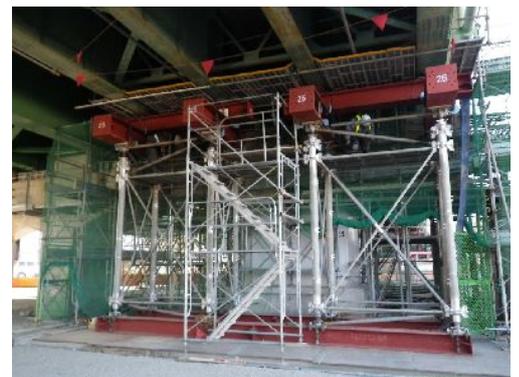
油圧ジャッキ設置状況

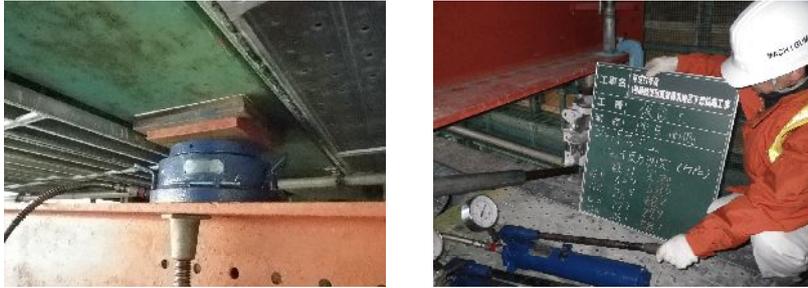
変位計測状況

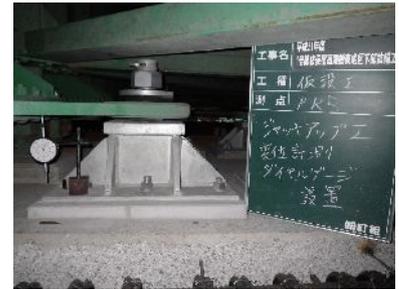
ダイヤルゲージ設置状況

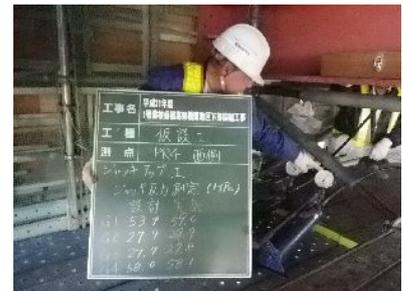
油圧確認状況

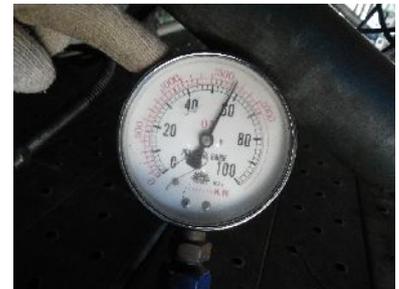
結果は、想定した荷重値がかかった状態で、主桁の変位が最大で8mmから最小3mmとなり既設橋脚への荷重は開放できました。レベルで計測した変位とダイヤルゲージで測定した変位とは若干のずれがありましたが、計測位置が異なっているため（約3m離れている）と主桁のたわみの影響があったものと思われます。

変位計測結果（レベル）

測点	FR4 西側	ジャッキアップ工	変位計測	ダイヤルゲージ	差
G1	4017	4077	+8		
G2	4082	4088	+6		
G3	4132	4137	+5		
G4	4172	4177	+5
