## 舗装工事の施工管理について

静岡県土木施工管理技士会  
株式会社鈴恭組  
工務管理部 杉山 高史

**工 事 名** 平成22年度(一)磐田掛川線社会資本整備総合交付金  
(県道長寿命化舗装)工事(アスファルト舗装工)

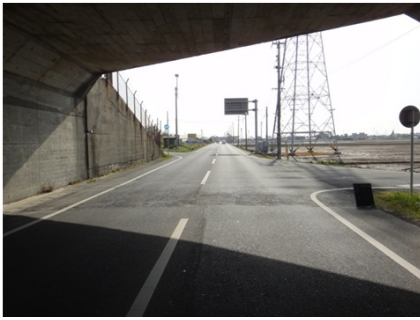
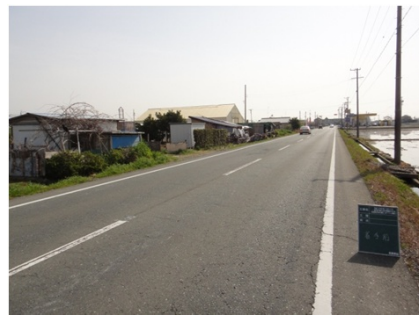
施工前

前回の舗装打ち換え工事より約25年の歳月が経過しており全体的にひび割れ・わだち掘れが生じており発注者の調査によるMCIの評価も3以下であり早急に修繕が必要な区間になっていたため今回の舗装修繕となった。

施工にあたり、CBRの調査結果(発注者からの貸与資料より)、自社による現況舗装の試掘調査結果により全体的にTAが不足していたため、ライフサイクルコストを含めた経済性・施工性等の検討の結果、路上再生路盤 $t=10\text{cm}$ (セメント・乳剤安定処理)+基層・表層の施工となった。

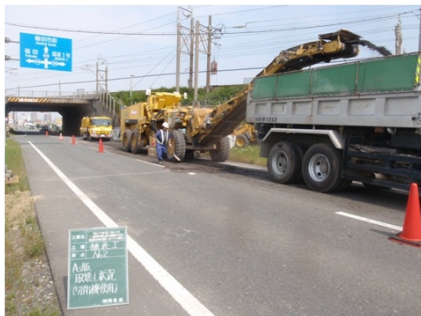
舗装版取壊し状況(1次)

舗装版の取壊しについては現況舗装厚が10cmで基層・表層の打ち換えのためバックホーでの取壊しとなっていたが夜間開放時の段差をなるべく小さくするために取壊しを2工程とした。まず1次の取壊しで基層の計画高さで施工区間全体を切削しておき、その後の施工を2次の取壊し→路上再生路盤→基層とすることにより開放する際の段差を5cm程度とした。また縦断方向の合材によるすりつけの長さを2.0m以上確保して車両が段差を通過する際の衝撃及び騒音が極力小さくなるようにした。さらに夜間の通行車両が段差になるべく早く気付いてもらえるようにするためにソーラー式の電光板を段差の手前へ設置した。

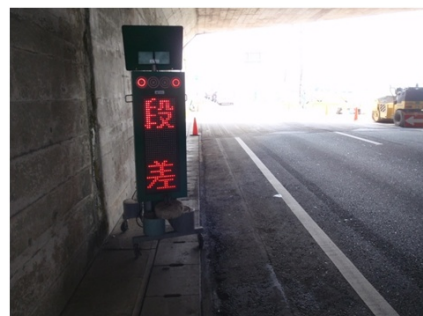
電光板設置状況

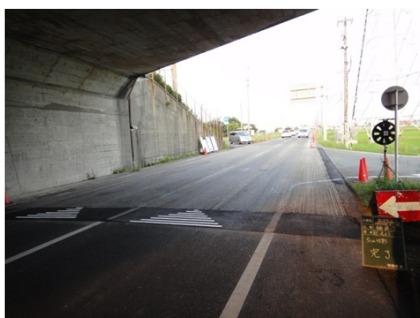
取壊し完了(1次)開放状況

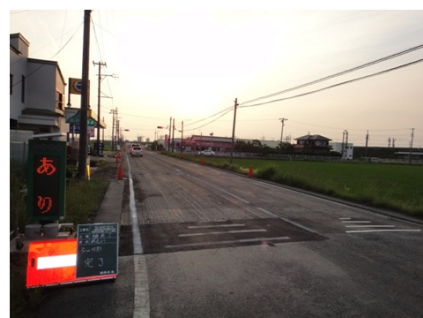
取壊し完了(1次)後開放状況

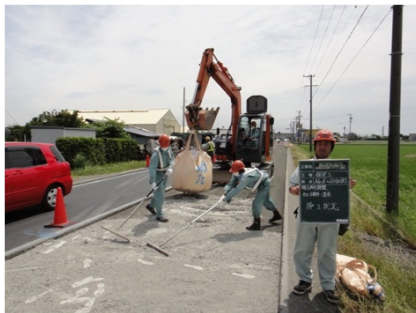
セメント散布状況

当初設計で路上再生路盤に使用するセメントは普通セメントとなっていたが、施工箇所周辺は田畑が広がっており施工時期が田植えに時期と重なっていたためセメントの飛散による農作物への影響が懸念されたため発注者と協議しテフロン処理防塵型のセメント系固化剤の使用に変更してもらった。

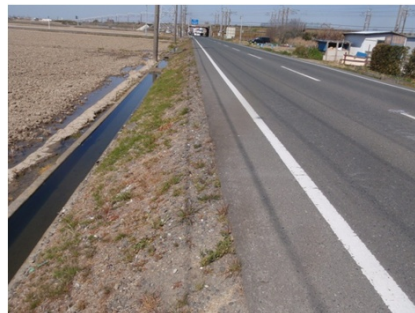
路肩部の状況

路肩部分を残してある

また、施工箇所に並行して農業用水路が流れているため、碎石や合材が用水路へ落下するのを防止するために路肩部分の既設舗装を残して施工した。

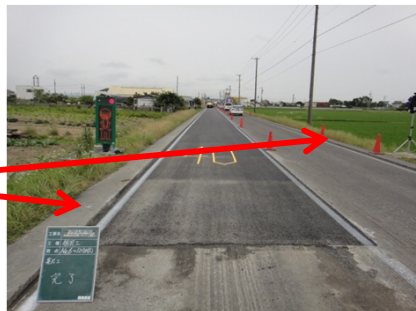
基層完了
