推進工事における推進管損傷の要因と補修方法の検討について

静岡県土木施工管理技士会

会社名 株式会社 永井組

- (1) 建設工事名 平成 16 年度 袋井第 3 汚水幹線管渠築造工事 (第 2 工区)
(2) 建設工事箇所 袋井市 堀越 地内
(3) 工期 着手 平成 16 年 7 月 20 日 ~ 完成 平成 17 年 1 月 31 日
(4) 発注者 袋井市長 原 田 英 之
(5) 工事内容
管路延長 (口径 400 mm) L = 397.7 m
内径 400 泥土圧方式推進工 392.2 m
立坑工 4 箇所
組立 1 号マンホール 3 箇所
付帯工 102.2 m²

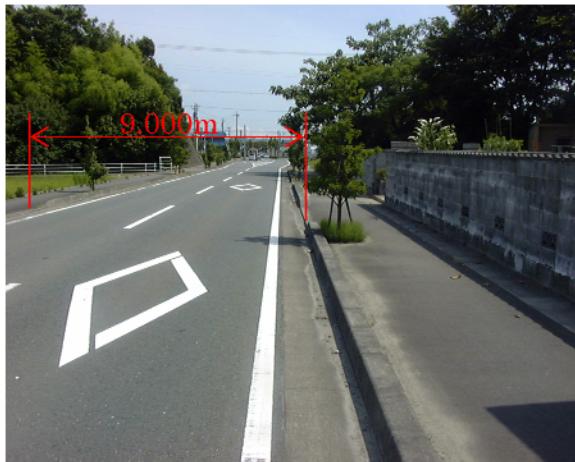
現場写真(着工前)

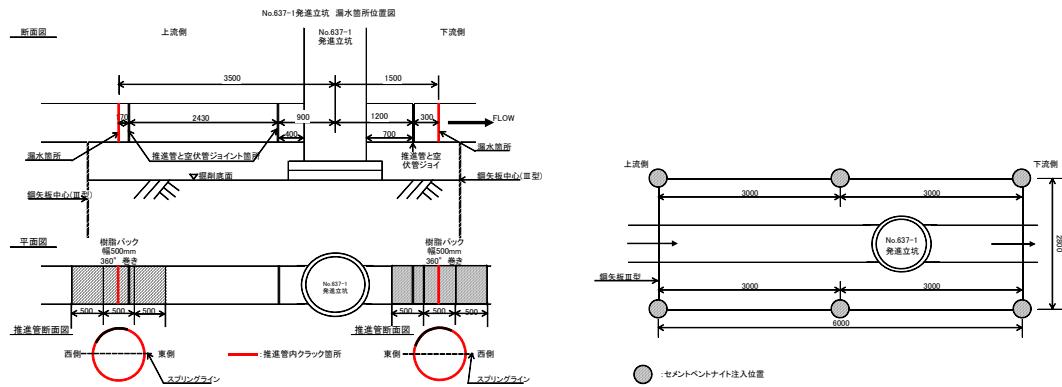
図-1(クラック発生位置)

発生箇所(図-1)と原因是立坑築造用の土留鋼矢板打設中心線位置にあり、全円周に沿って発生し、スプリングラインより下方部から管内に漏水が出ると想定する。

発生位置（縦断位置、横断位置）より以下の原因が考えられる。

- ① 引き抜き時に鋼矢板のセクション抵抗が大きくコンクリート管下に残置した鋼矢板を共上がりさせ、管を上方に押し上げコンクリート管を損傷した。
理由：コンクリート管の下方部の損傷が大きく、管が上方に押し上げられたようなクラックが発生している。また、下流部と上流部でのクラックの発生ずれと鋼矢板の引き抜き順序とが一致する。
- ② 鋼矢板の根入れ部に充填するセメントベントナイトの固化が遅れてマンホールが沈下しコンクリート管のジョイント部では吸収されず、管損傷をした。（図-2参照）
理由：マンホールが沈下し止水器が支点となり、鋼矢板位置でクラックが発生した。
以上より今回は2項目の現象が相乗的に作用し、発生したと想定する。

- 対策1：相対沈下を防止するため鋼材による枕土台設置
 - 対策2：止水器口でのパッキンのボルト緩め
 - 対策3：鋼矢板引き抜きをサイレントパイラーで施工（振動を加えない）
 - 対策4：引き抜き後セメントベントナイトで充填（根入れ部の空洞充填 図-2）
 - 対策5：埋戻しは20cm毎に改良土を転圧
- 動態観測：杭引き抜き時～セメントベントナイト充填完了までMHの斜壁天端レベル観測、及び目視による管内クラック確認実施

以上のような観点を考慮して、今回の想定に対して E P R 工法（小口径管対応 ‘E P S’）を採用すれば良いと考えました。E P R 工法の特徴を以下に示す。

- ※ 事前に管内のクラック箇所をテレビカメラで確認する
- ※ 表面にエポキシ系の接着剤をコテにて塗布したガラス繊維の強化材（厚さ 1mm、幅 500mm）をホイール状のチューブに巻きつけてクラック箇所へ挿入する。
- ※ その後、エアーでチューブを膨張させコンクリート管の内面に圧着する。
- ※ 接着剤が固化した後、チューブを収縮させ取りだす。
- ※ 施工箇所をテレビカメラで補修状況を確認し完了とする。
