# 「推進管到達部の位置調査方法について」

木内建設株式会社

## 1) 工事概要

工 事 名 : 文京区目白台3丁目、音羽1丁目付近再構築工事  
工 事 場 所 : 東京都文京区目白台3丁目、音羽1丁目 地内  
発 注 者 : 東京都下水道局北部下水道事務所  
工 事 内 容 : 硬質塩化ビニル管  $\phi$  250~600mm、約360m  
鉄筋コンクリート管  $\phi$  600mm、約40m  
強化プラスチック管  $\phi$  800mm、約20m  
鋼製さや管( $\phi$  800mm)式推進工法  $\phi$  600mm、約15m  
既設管改造(内面被覆工法)  $\phi$  210~1140mm、約1150m  
新設人孔、11箇所  
発進立坑  $\phi$  2000、1箇所  
既設人孔改造、42箇所  
污水柵設置、107箇所  
舗装復旧工、約2100m<sup>2</sup>

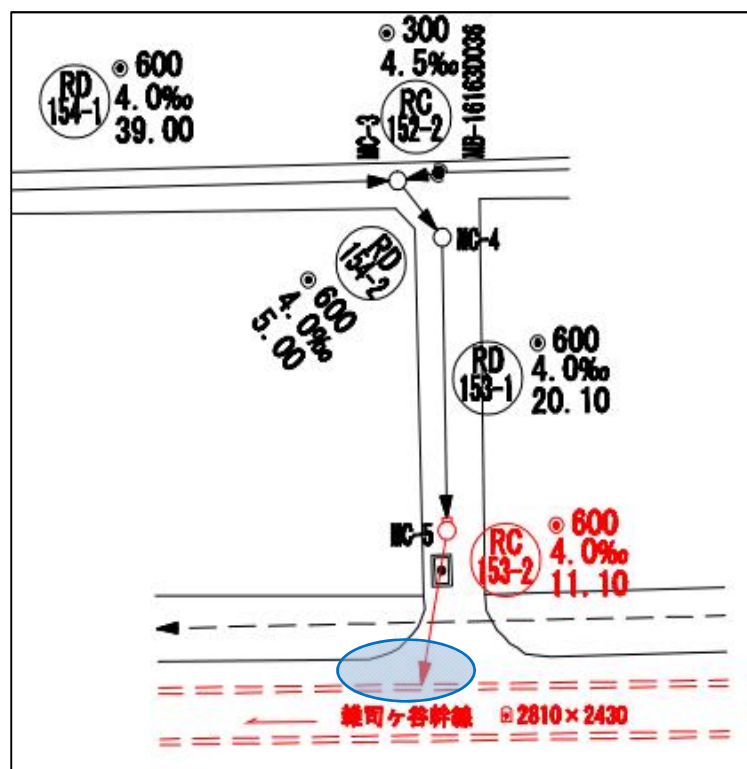
〈設計平面図〉

↑ → 当初図面だけでは推進管到達部である雑司ヶ谷幹線の詳細位置が不明であった。

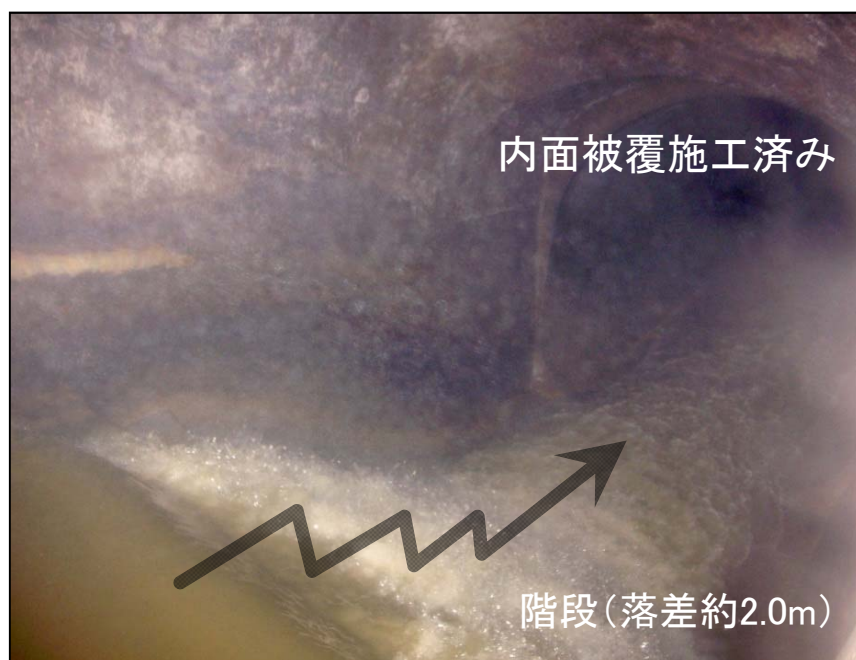
まず雑司ヶ谷幹線の内部の様子を知るために、直近のマンホールを降り中へ入って確認したところ、降りた場所のすぐ下流の箇所では階段(落差約2.0m)となっていた。また、幹線内は情報通り内面被覆処理が施工されており、足元がすべり易く非常に危険な状態であった。

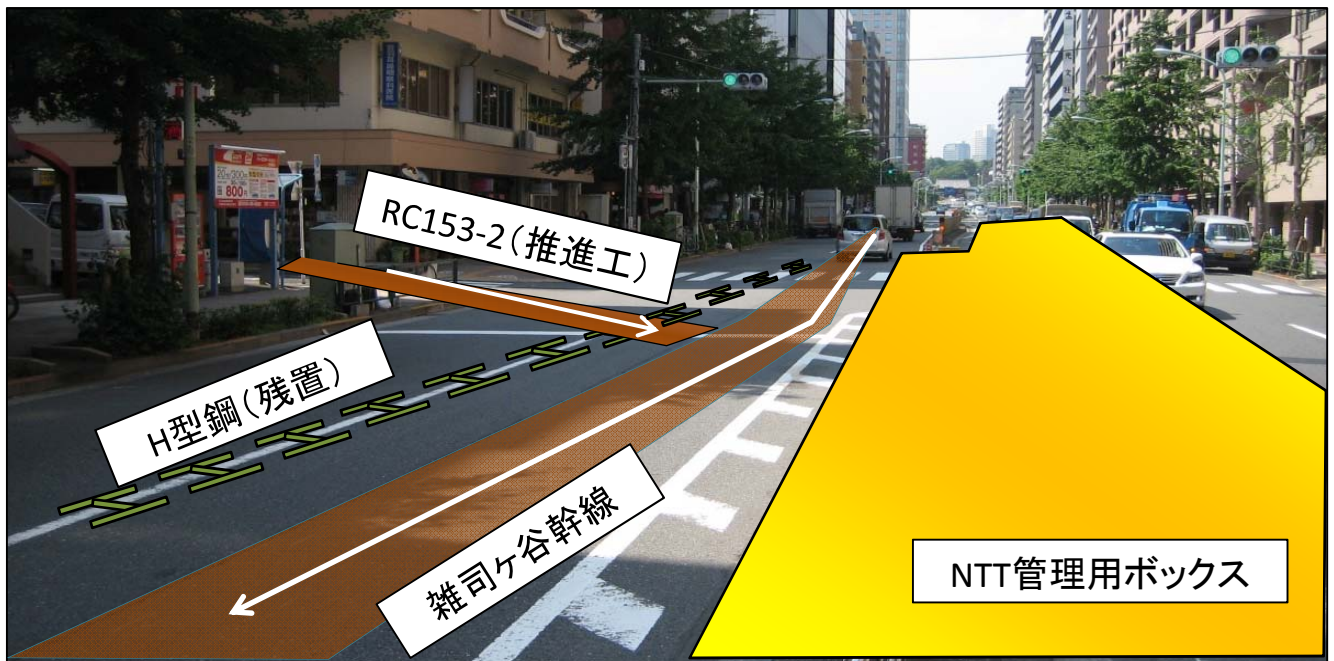
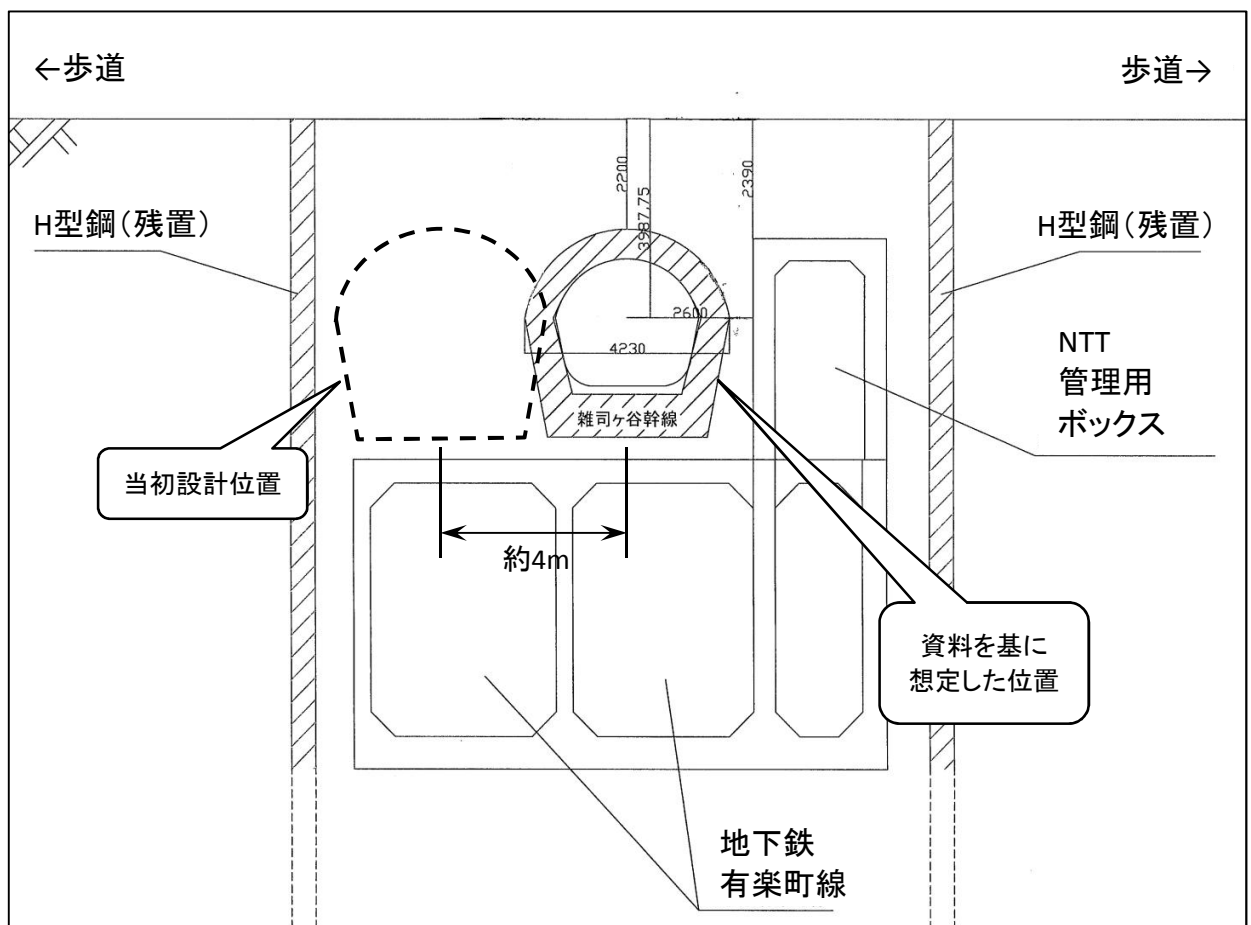
↑ 地上の様子。雑司ヶ谷幹線の上にある都道音羽通りは、日中の交通量が非常に多い道路。  
 ↓ 参考とした資料をもとに作成した地中の様子。

当初設計位置と資料を基に想定した位置は約4mもの差があった。

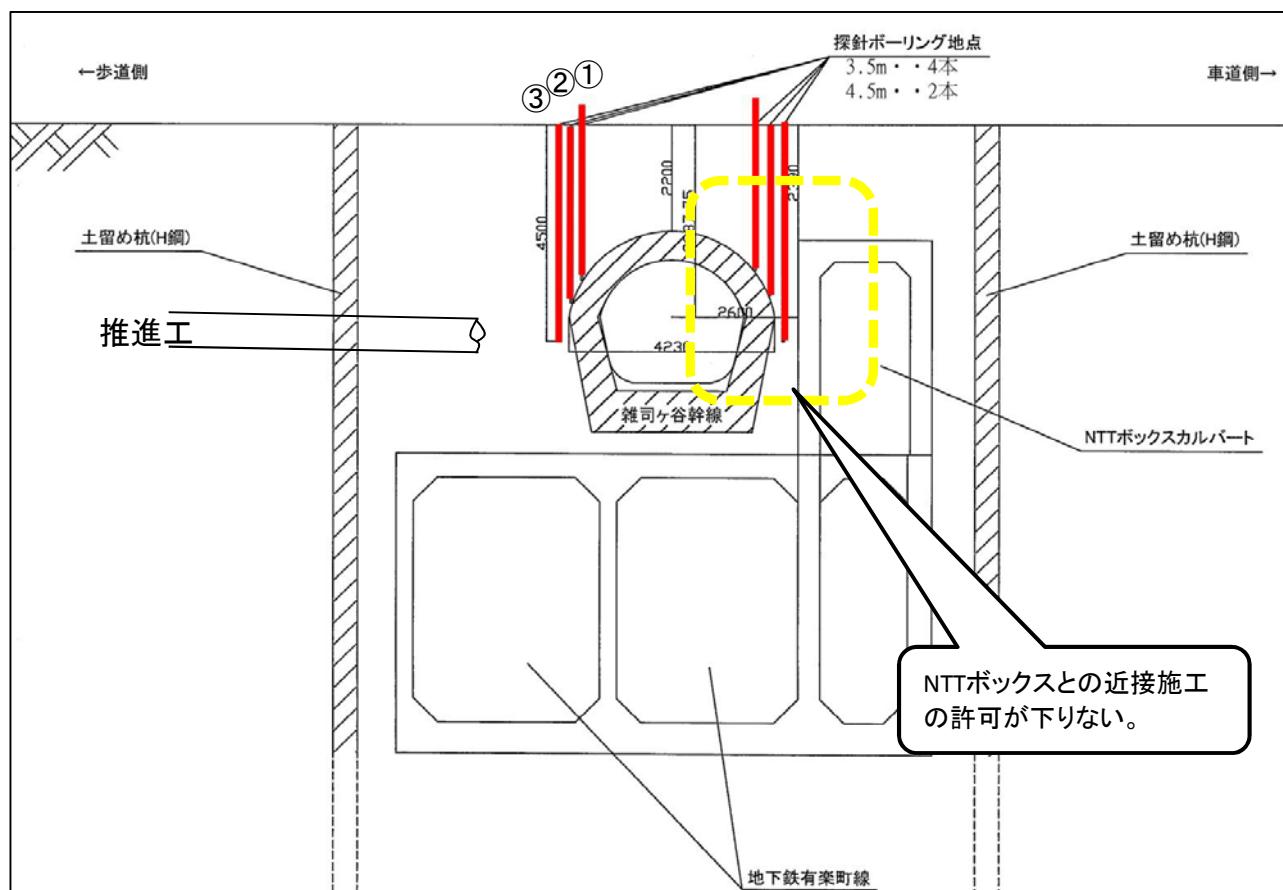
まず片側2本を雑司ヶ谷幹線へ当て想定していた位置と実際の位置との差を確認し、最後の3本目は雑司ヶ谷幹線に当たらない位置となるよう削孔、これを左右行い雑司ヶ谷幹線の位置を決定させる計画とした。

この計画でNTTと近接施工の協議をしたが、図中右半分はNTTボックスを損傷する恐れがあるため近接施工の許可が下りなかったことと、推進工は図の左側からの施工であるため、右側の探査ボーリングは取りやめて次のように削孔位置と本数の計画を見直した。

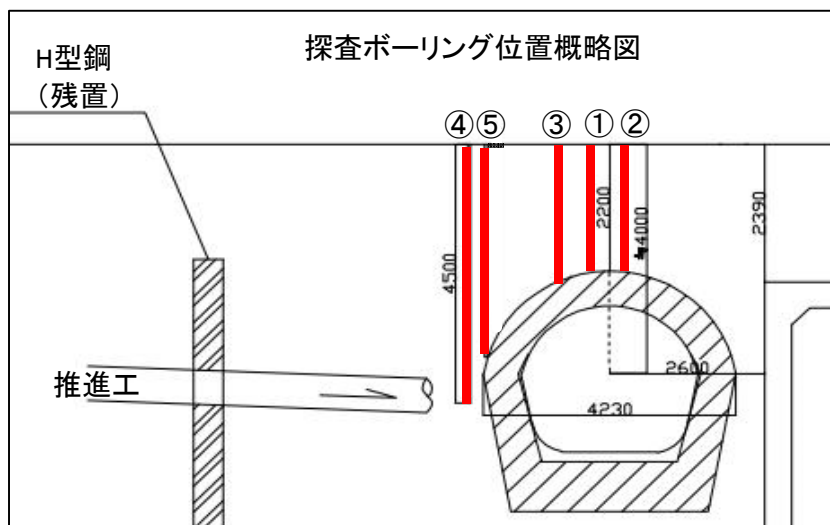
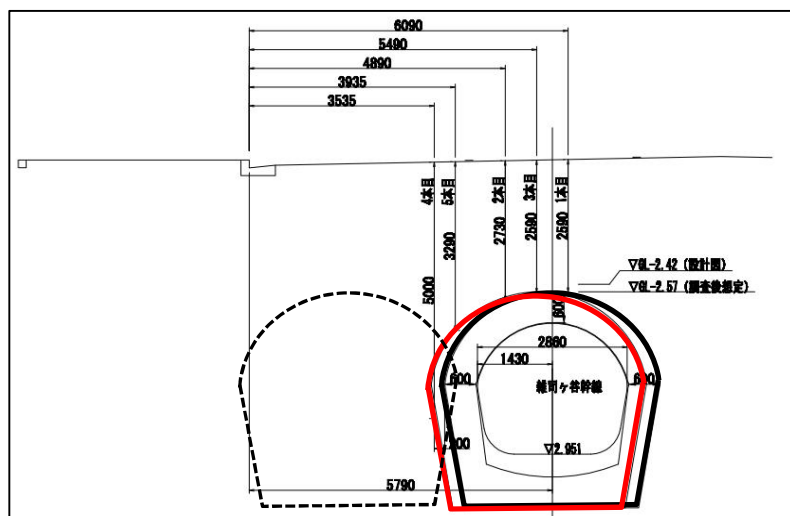
(黒線:資料を基に想定した位置。赤線:調査結果。黒破線:当初設計の位置。)

雑司ヶ谷幹線本体の施工年度は昭和初期と非常に古く、詳細な位置が不明確でした。既に工事が終わっていた内面被覆工事は、対象となる管路の断面と延長が分かれば管路の位置がはっきりしていなくても施工が出来てしまうため、詳細な位置を追求をしなかったのだと思われます。しかし今回は推進工事到達部分ということ、公共性の高い構造物が近接している場所ということを考慮すれば当初設計の段階でもっと詳細な位置を確認すべき事項であったはずと思われます。
