Phb(post-head-bar 工法)の削孔時の問題点とモルタル充填に関する品質確保について

工事名 : 平成 25 年度[第 25-K2812-01 号]二級河川栃山川地震·高潮対策

(全国防災) 工事(水門補強工)

工事場所 : 焼津市一色地先

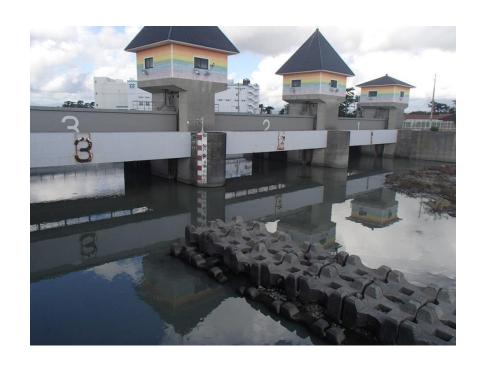
着手前の栃山川水門の様子

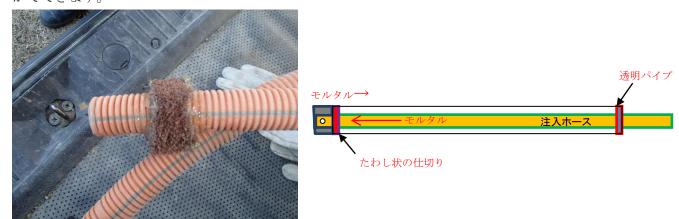
たわし状の仕切り

削孔内にモルタルを充填する場合必ず空気が残ります、その空気を抜くためホース先端に下写真の様に目の粗いたわし状のフィルターを取り付け、空気は排出するがモルタルはとどめておく構造にしました。こうすることにより注入圧力のみで充填されながらホースがでてきます。

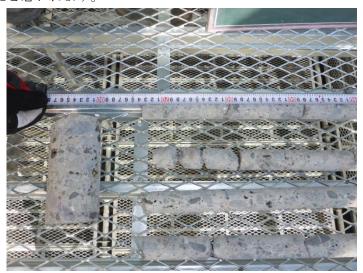
特殊コアドリルは施工延長や削孔径により制限があるものの本工事においては本体内部の鉄筋の損傷・切断(下写真)が無く騒音や環境に対する面でも良好だったと判断でき、ドリル削孔のようなコンクリート破片の飛散も無いため安全面でも有用な施工手段だったと思われます。

削孔後に採取したコア
