工 事 名 平成24年度治山(緊急)岩山工事

題 名 落石対策について

西伊豆貨物自動車株式会社

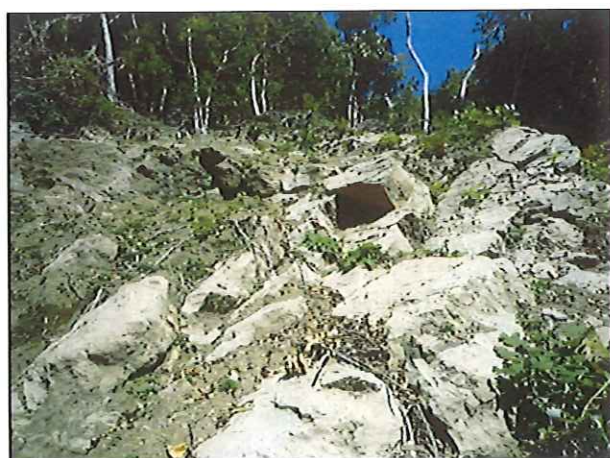
浮いた岩盤

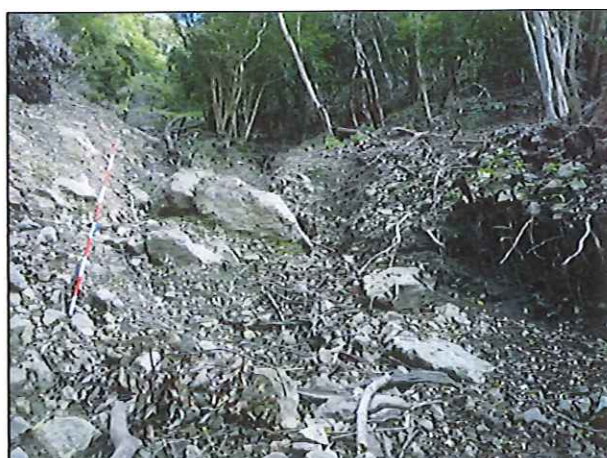
転石

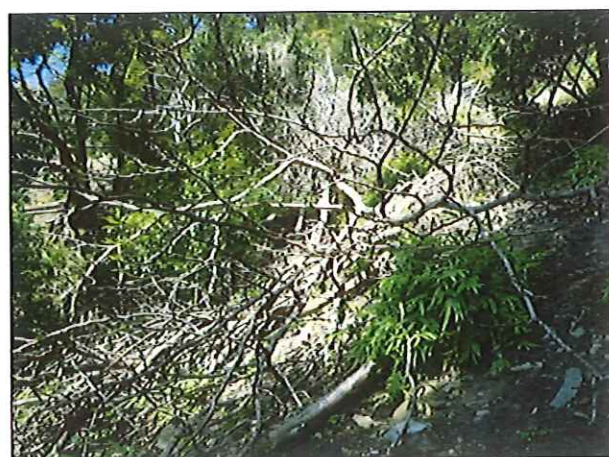
風倒木

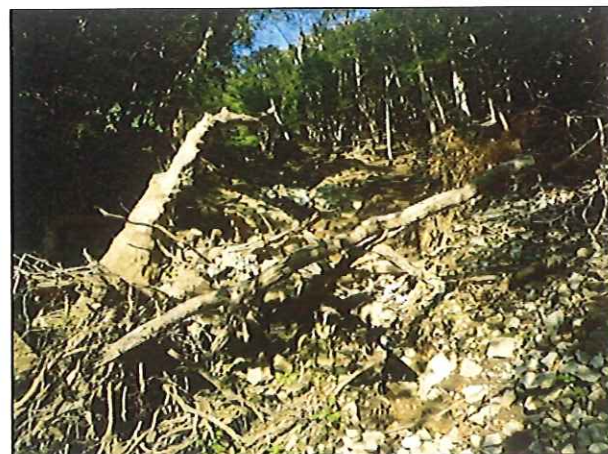
風倒木

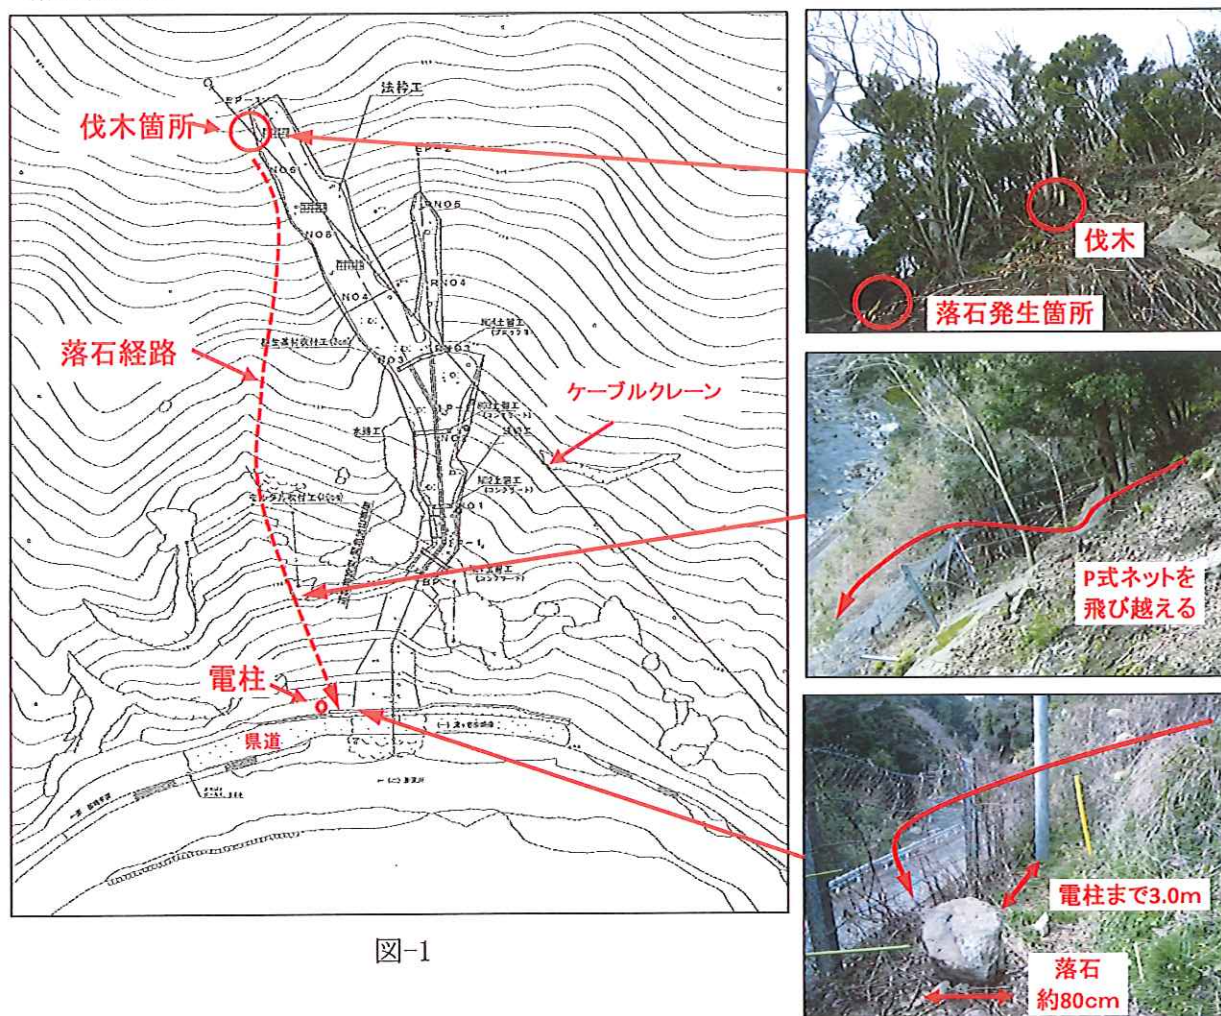
図-1

仮設ケーブルクレーン架線にあたり、架線ルートに支障となる立木を1本伐木したところ、枝先が触れたのか定かではないが直径約80cm程度の石が落下し、約200m下の県道脇の落石防護柵で停止した。落石等がおこる可能性は考慮していたので安全対策として伐木作業中は県道を一時通行止めとしていたが、想像以上に落石の勢いがあったことや崩壊箇所とは別のルートで落下してきたことや伐木する立木の周辺を確認した時点ではそれほど不安定な石があると判断できなかったことなどを踏まえ、計画や考えの見直し等、対策を再検討する必要が生じた。

落石発生図

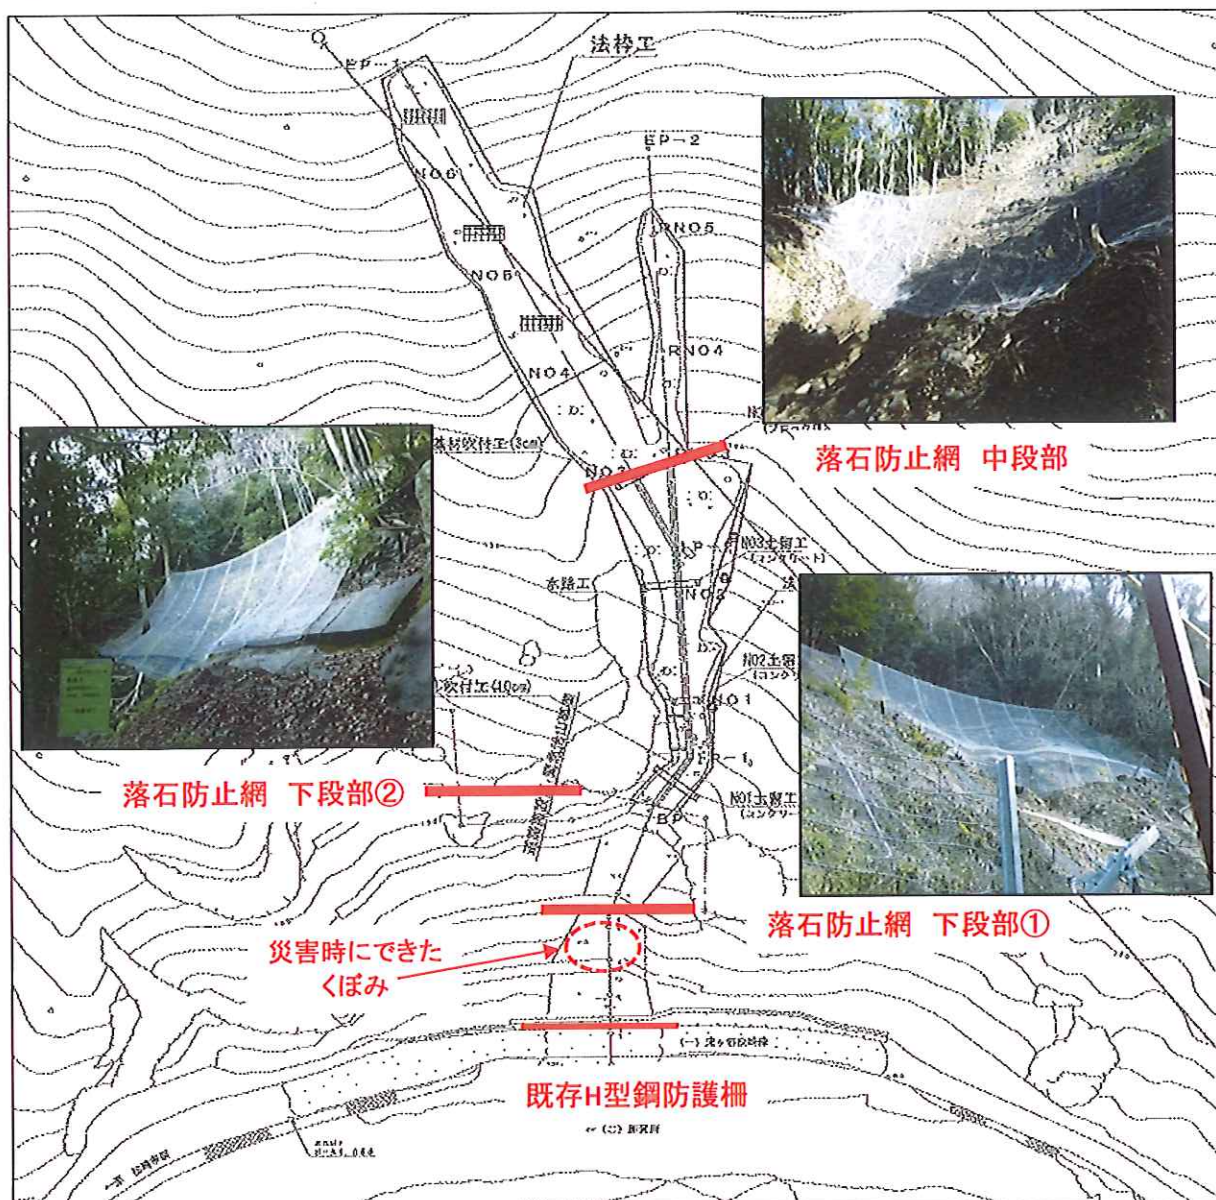
図-2

落石防止網設置図

- ① 落石防護対策の問題点と着目点を踏まえ、工法は落石防止網を採用する。理由として、
  - ・ 比較的材料が軽いため搬入が可能である。
  - ・ 現地の立木を利用し主ロープが張れる。
  - ・ 落石が予想されるルートに広範囲で張ることが可能である。
- ② 設置について、下段部に2箇所と中段部に1箇所とする(図-2参照)。
- ③ 中段部は高所法面掘削機で上方の法面整形時に落石が多くなることが予想できるため、2重の措置として設置をするが、風倒木処理に支障となるため、風倒木処理後に設置する。
- ④ 落石防止網と表現しているが、落石を網で受け止めてしまうと不安定な状態で斜面に溜めってしまう結果となり、雨天時に土石流を発生させる恐れがあるため、落石の勢いや力を軽減させることを目的とし、落石が通過するよう落石防止網の下端部の主ロープに弛みを持たせ、下方にあるくぼみまで到達できるようにする。
- ⑤ 高所法面掘削機は自走で斜面を登っていくため、通過時に落石防止網の中央をほどき、通過後直ちに網を編み閉じる。
- ⑥ 電柱は工期上移設が困難なため大型土のうにより保護をする。

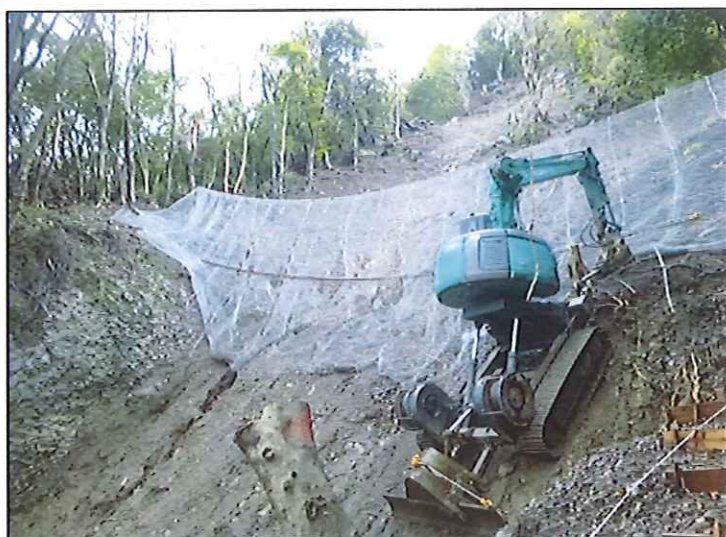
## 改善点①

下部をフリーにすることにより堆積なし

落石の威力により損傷した箇所は補修および補強を繰り返す

- ① 落石防止網の下端部の主ロープに弛みを持たせたが、網に引っ掛かり堆積してしまう石もあったため、下端部を完全にフリーにし、カーテンのような構造とした。
- ② 高所法面掘削機の通過時の開閉に時間と手間がかかるため、中段部の落石防止網に単管を付け、仮設ケーブルクレーンで上下できるよう工夫した。

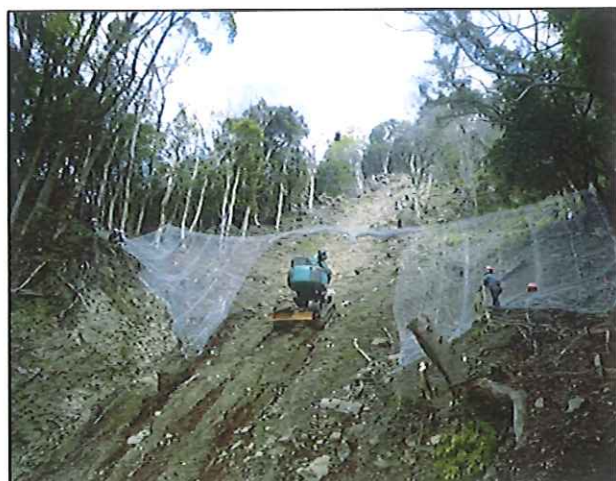
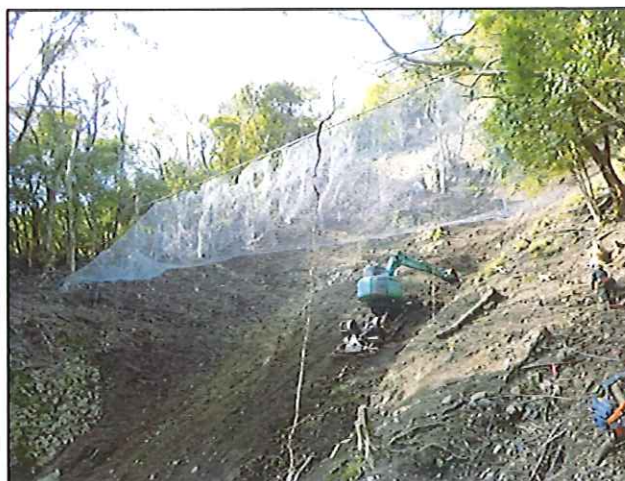
## 改善点②

当初通過時: 中央を開口  
時間と人手が必要  
(4人で開閉に各30分)

仮設ケーブルクレーンにより上下  
することで作業効率が向上  
(2人で開閉に各3分)

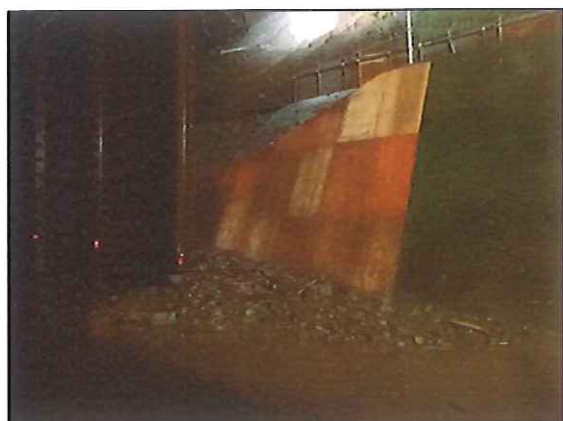
また、降雨により土砂流出が数回起こりましたが、石を斜面に堆積させない措置を講じていたので、大事に至らなかったかと、対策の重要性を再認識しました。

土砂流出状況

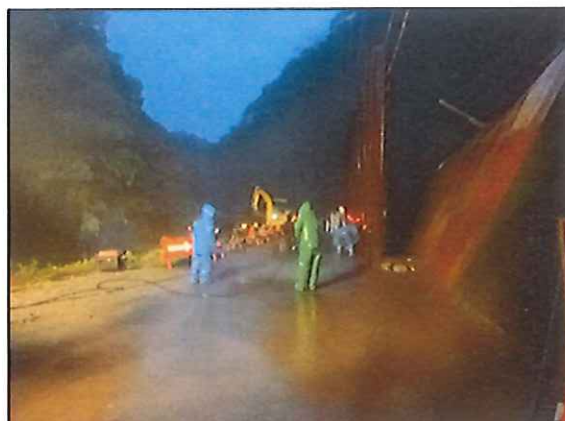
土砂流出対応状況  
(事前に照明車・重機・人員を待機)
