工事論文

島田地区  
(株)グロージオ  
谷下 達也  
技術者番号 91408

当工事は、大井川鉄道井川線11k250m地点で発生した法面崩壊の災害復旧工事である。

- 工 事 名：大井川専用鉄道11k250m地点法面保護工改修工事
- 工 期：平成25年12月13日～平成26年6月16日
- 発 注 者：中部電力(株) 大井川電力センター
- 工 事 場 所：静岡県榛原郡川根本町犬間此山地内
- 工 事 概 要：掘削(崩土処理)289m3
- 補強短繊維モルタル吹付け806m2
- 法枠工(F300 タイプA)490m2
- (主アンカーD19 L=900)
- 法枠工(F300 タイプB)277m2
- (自穿孔アンカーφ 28.5 L=1500)
- 土留柵工26m
- 残土・転石処理費(場内処理)75m
- 残土・転石処理費(場外処理)214m

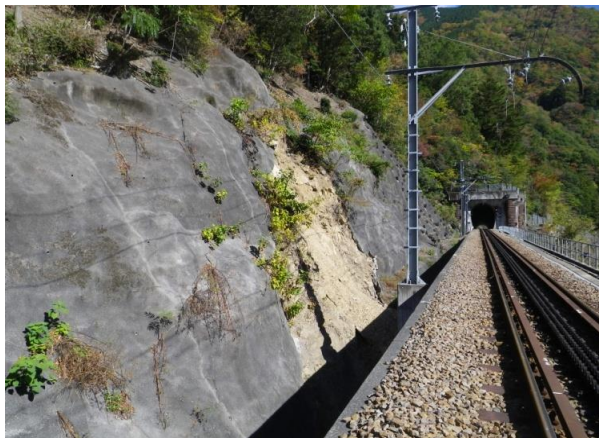
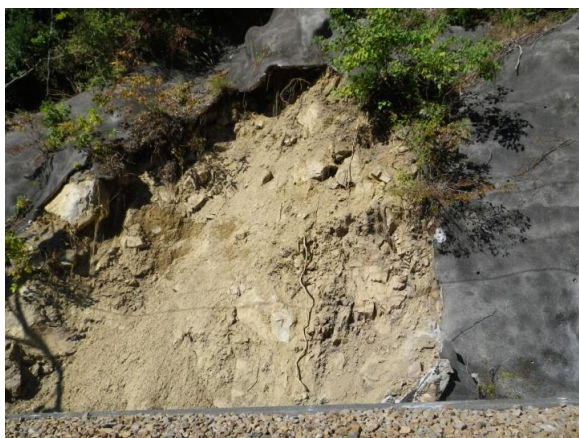
### 着工前

地滑り性の斜面変状ではなく、モルタルの経年劣化とそれに伴う地山風化の進行によってモルタル面と表面域の風化岩が崩壊を発生した。

未崩壊箇所のモルタル面は極めて劣化進行しており、部分的なモルタルの剥離箇所や大きなクラック、空洞化といった変状を起こしていた。

1) 現場条件を考慮し、法面専門業者及び発注者と協議した結果、吹付法枠工を採用した。  
また、吹付け法枠工の中でも剛性が高い吹付け法枠口300×300(2000×2000)タイプを選定した。  
枠内の処理は、モルタルの品質を高めたファイバーモルタル吹付け工 t=8cmによって風化防止を図る。  
当初、最大深さが50cmの崩壊に対して安定性の期待できる構造物による法面对策であった為、  
主アンカーの鉄筋長をL=900としていたが、崩壊箇所の激しいセンター箇所については、自穿孔アンカー  
φ 28.5 L=1500を使用した。

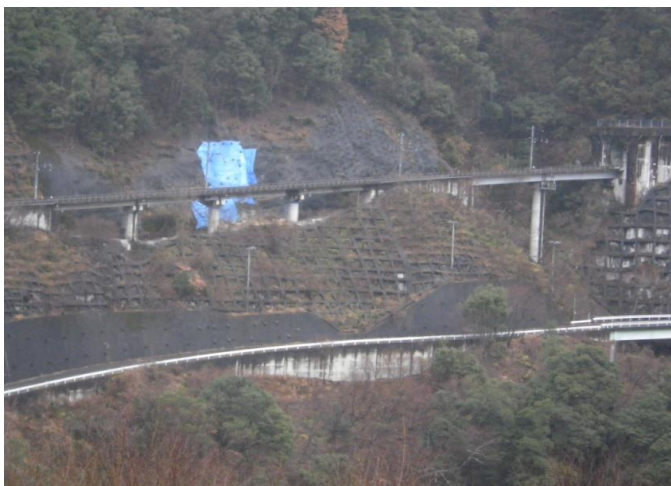
### 着工前

施工箇所には施工ヤード（材料置場）を設ける必要があった。  
また、法面吹付けのプラントを設置する必要があった。

2) 作業ヤード(資材置き場)は、県道388号線井川線法面に作業構台を設置した。  
また、県道の河川側に吹付け用のプラント足場を設置した。共に張り出し足場にする  
ことによって、作業ヤードを確保した。

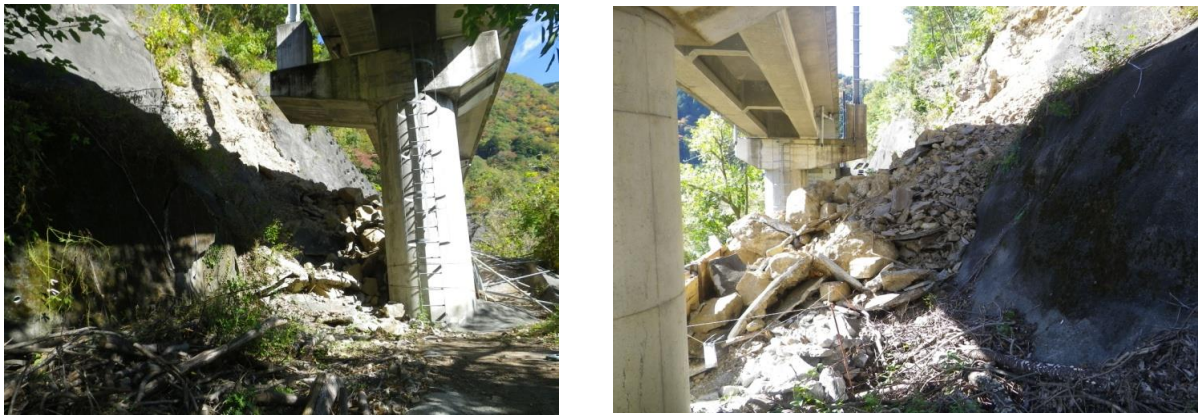
着工前

崩壊して堆積した土砂及び剥落したモルタルの堆積場所と県道との導線が無い。  
堆積箇所は狭隘でかつ線路橋の真下である為、大型機械の搬入ができない。  
また、土砂・転石及びモルタルの分別が困難である。

3) 使用する重機は、クレーンの最大吊り上げ荷重の関係上小型機械しか搬入出来ない為  
作業構台設置完了後、0.1m<sup>3</sup>バックホウと1tクラスの小型クローラーダンプを25tラフタークレーン  
により搬入した。バックホウのアタッチメントをブレーカーに変え転石の小割り、また、アイアンフークに  
変えモルタルや転石の積込みに使用した。  
また作業構台までクローラーダンプで土砂とモルタルを交互に運搬し、ワイヤーモックにより県道に4tダ  
を待機させクレーンで積込みを行い搬出した。
