施工範囲及び工種選定について

株式会社 グロージオ
西條 徹也

- 1) 工 事 名 榛原川大札薙復旧治山工事 (H28ゼロ国)
- 2) 工事場所 静岡県 榛原郡 川根本町 元藤川 地内 (大札薙)
- 3) 工 期 平成29年 3月 23日 ~ 平成29 年12月 8日
- 4) 発 注 者 林野庁 関東森林管理局 大井川治山センター
- 5) 請負金額 ¥67,981,680

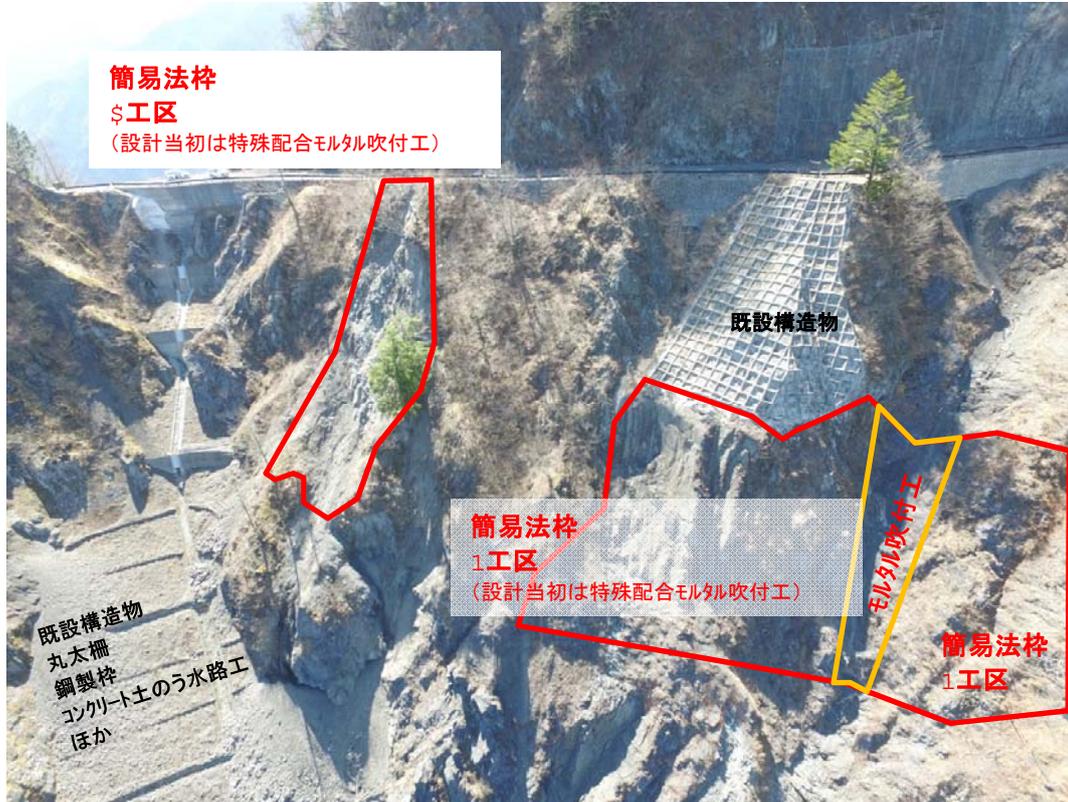
(図-1：UAVによる着手前写真)

- ・ 本工区は標高1,140mの急峻な山岳地帯にあり、平成19年度に概成した既設構造物が施工範囲に（破損、埋没を含む）残存している。
- ・ 施工箇所の表面は、軟岩や礫質土で覆われており、浮石や転石が多く見られ着手前の現地踏査時には落石や土砂崩壊の危険が予想される。
- ・ 林道上より施工範囲最下部まで約200mの高低差がある。

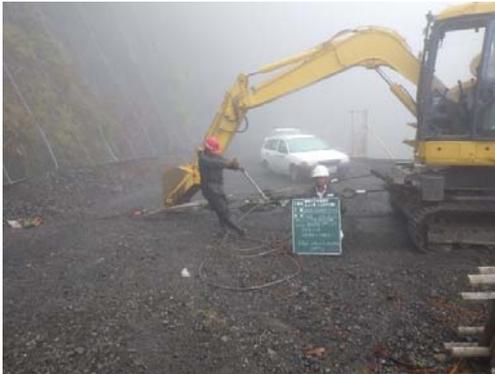
引張強度試験 (埋込アンカー)
機械法面整形で使用するRCMが使用するアンカーを施工箇所上部の林道へ埋込み機械の荷重に対し適切であるか引張強度試験を行なってから施工を開始した。

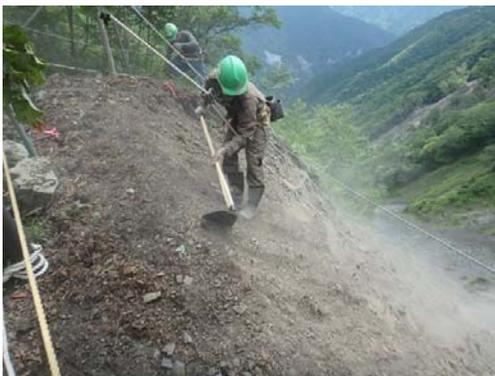
法面清掃 (人力) 状況

簡易法枠工の施工前に、細かな凹凸や浮石等を人力によって取り除き、施工中に落石による労働災害を未然に防止するよう心掛けた。

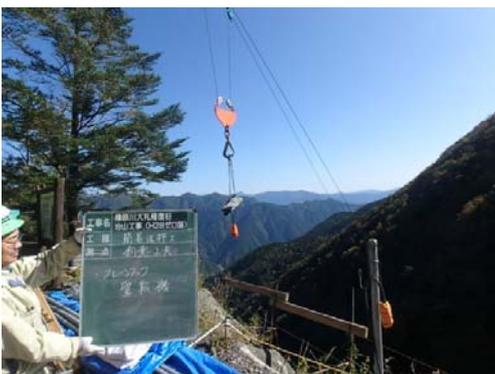
安全対策 (玉掛警報機)

資材置場から施工箇所へ資材の運搬を行う際は簡易索道を使用するが、深い濃霧が発生する事が良くある為、運搬される資材が目視で確認出来ず、危険な為、音の出る警報機をフックに取付け架線、吊り荷直下の人払いを確実に行った。
