補強可とう管設置に伴うハンドホール撤去復旧について

株式会社 グロージオ

- 1) 工事名 平成30年度 大井川広域水道用水供給事業
相賀浄水場可とう管補強工事
- 2) 工事場所 静岡県島田市 相賀 地内
- 3) 工期 平成30年 8月 3日～平成31年3月29日
- 4) 発注者 静岡県島田土木事務所
- 5) 請負金額 ￥17,278,000
- 6) 工事内容

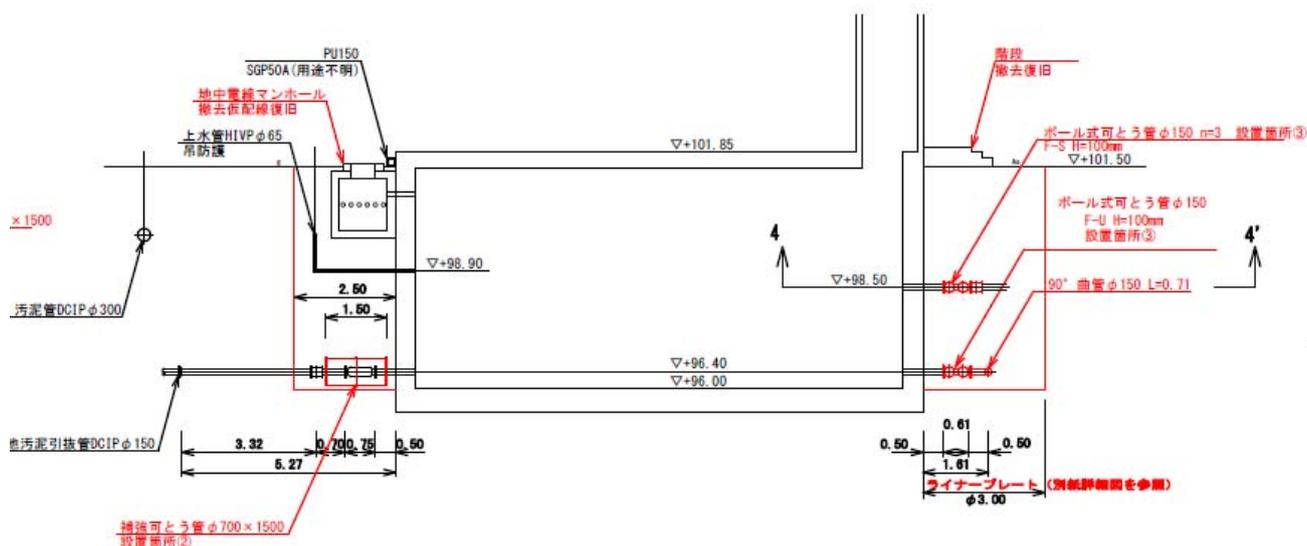
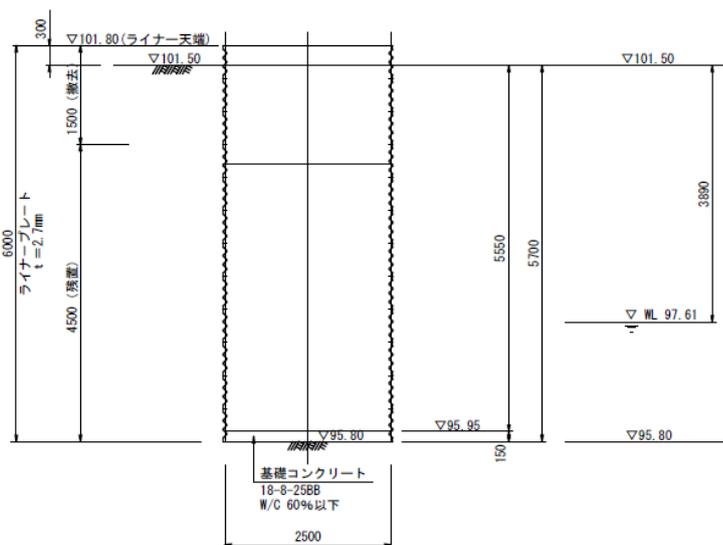
断面図

1. 可とう管の補強が目的であるが、そのために 6.0m立坑を掘削しなければならないが、地上部にハンドホールがありそれを取り壊さなければ掘削できない。またハンドホール内には施設のメーター関係ケーブルが通線されており慎重な撤去作業が必要となる。
2. 柱状図にとると地表面から約 4 m下に水位がありライナープレート組立に支障がでる。
3. 立坑埋戻し時の転圧方法

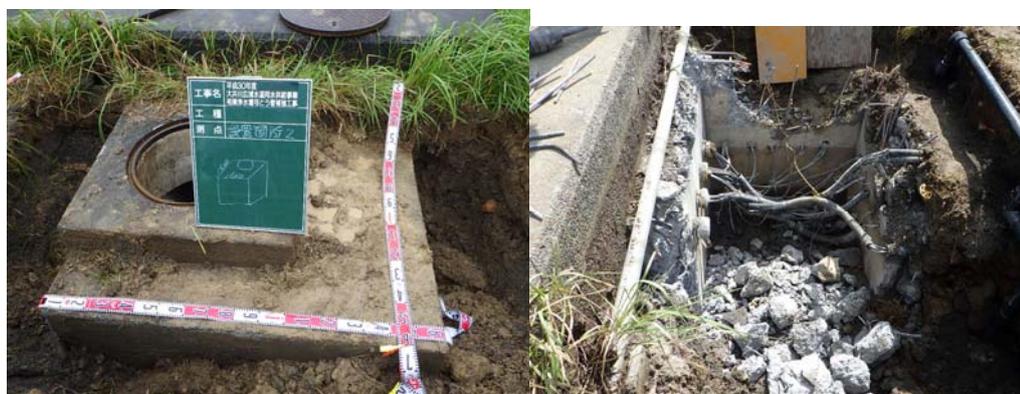
1.ハンドホール撤去復旧

内空 1600mm の大きなハンドホールで、壁厚 200mm 当初は、機械によりすべてを取壊しを行った後次工程に進む予定であったが、内部のケーブルが多く配線されており余長がほとんどない状態であったため、作業方法の再検討が必要となった。

上部床板部分を、手作業で取壊し通線のない壁部を先に下まで取壊しを行った。

その後、ケーブルを迂回させるよう壁を内部から取壊し、ケーブルを掘削に影響ないところまで、迂回させた後ライナープレートを建込み周囲崩落の心配を取り除き、残ったハンドホールを取壊しを行い重機により搬出を行う方法とした。

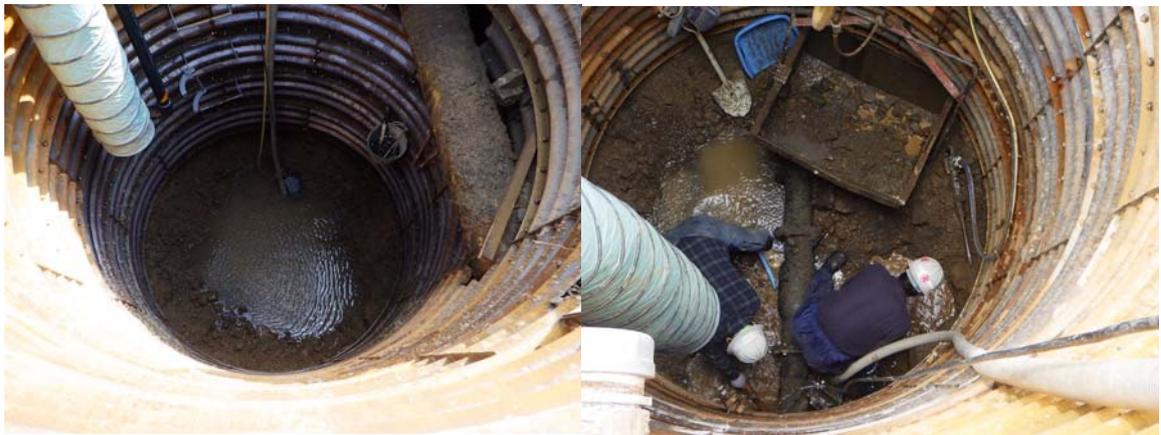
2.掘削中の地下水位

柱状図のとおり、地表面から約4 m下で水が出始めた。

地下水の湧水量が、多い箇所では薬液注入等施さなければいけないが水道施設内での作業であることから薬液注入等できず心配したが、水量も多くなか無事施工できた。

当初は、ポンプを立坑内に設置し排水しながら作業を行った。

湧水時期の作業のため2インチポンプ1台で排水することができた。

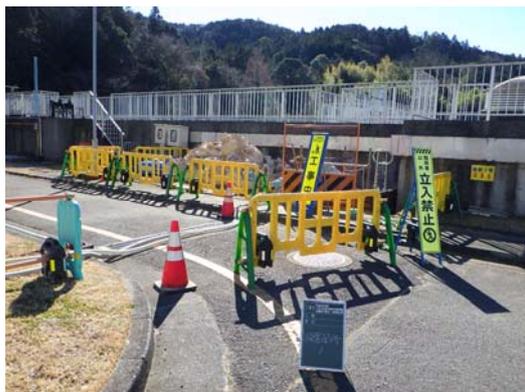
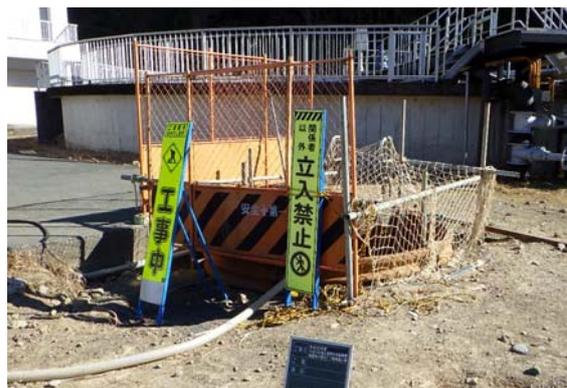
3. ライナープレート立坑開口部の養生

施工箇所は、大井川広域水道企業団場内であるが、24時間点検者が施設点検することから開口部養生には十分注意する必要がある。

また、別の掘削箇所は小学校の施設見学ルートになっており、景観に配慮する必要があるため、できるだけ目立つバリケードを設置し見学ルートを逸脱することのないよう配慮した。
