# 場内配管工の事前調査及び配管計画

(一社)静岡県土木施工管理技士会 静岡支部  
技術者番号 000137807  
平井工業株式会社 中山 和也

当工事は静岡市清水区にある清水南部浄化センター内に送泥棟を建設する工事であった。土木工事としては建物の地下部分と場内配管工があったが、場内配管工の施工を行うにあたり設計となっている配管を施工することができるのか調査、計画する必要があった。

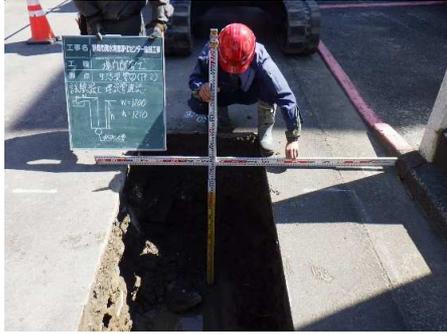
計画に基づき、試験掘りを実施したが既設余剰汚泥管の高さや位置、生活污水管の高さや位置、図面に記載のない多くの埋設管が確認された。そのため設計の配管が困難であることがわかり、配管計画を検討した。

写真-1：生活污水管試験掘り状況

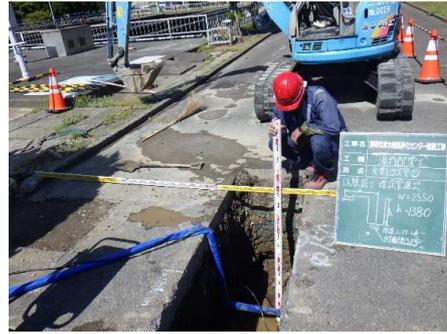
写真-2：余剰汚泥管試験掘り状況

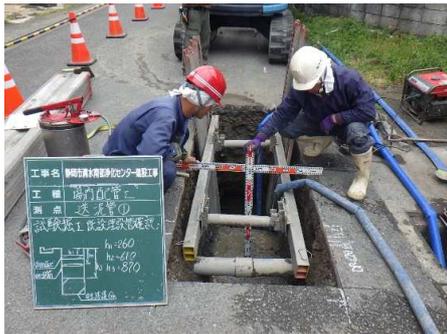
写真-3：送泥管試験掘り状況

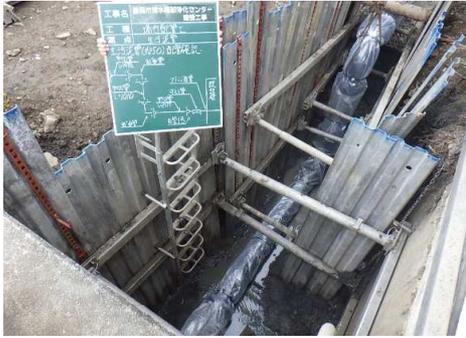
写真-4：生汚泥管配管状況

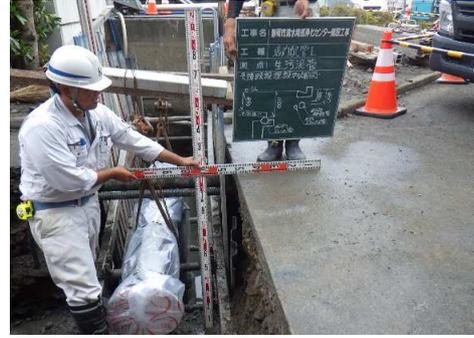
写真-5：生汚泥管施工時支障物

しかし、準備工である試験掘りについては当初より多くの既設埋設物が出るのが予見できていたにもかかわらず、試験掘りの箇所を最低限に抑えてしまった。その結果、生汚泥管の施工箇所では多くの既設埋設物が発見され、一時的に作業が止まってしまった。今後は今回の失敗を生かし自己研鑽に励む所存である。

3、4の事項を基に余剰汚泥管、生活污水管、送泥管の順に施工を行った。余剰汚泥管は配管計画の通りに問題なく施工を終えた。生活污水管では建物付近で電線、既設構造物、排水水道など試験掘りでは確認できなかった埋設物が多くあり、計画通りの配管が困難であった。そのため施工業者、材料手配業者の協力を得て、無事に配管することができた。送泥管では4の地下水の問題はあったが干潮のタイミングを見ながら施工を行い、計画通りの配管を施工できた。一部計画通りの配管ができず工程に影響が出るかと思ったが、配管計画の時点で、地下水の影響や配管の施工方法について入念な計画をしていたため、工程の遅延はなく次工程の作業移ることができた。

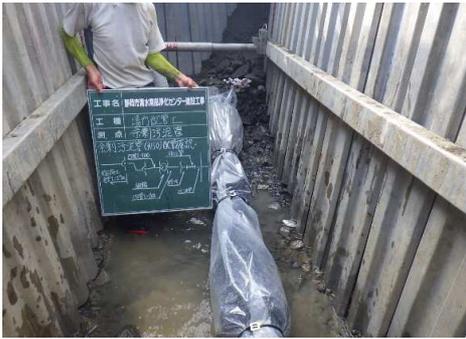
写真-5：余剰汚泥管配管状況

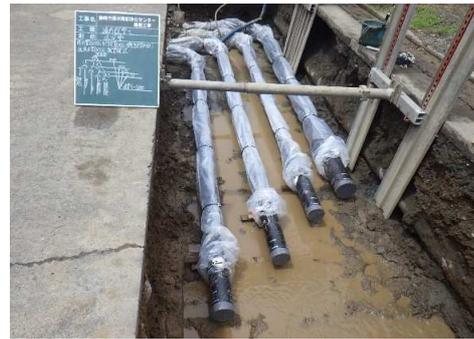
配管の実施に先駆けて、既設建物側の壁の取壊しとフランジ単管設置、壁の復旧を行おうとしたところ地下水が多く、最初の掘削の段階で土留めの設置が困難となり一度作業方法を見直す必要があった。地下水については、海が近いこと、施工箇所の付近に放流渠という大型のボックスカルバートが埋設されていることから干満の影響であることが考えられた。試験的に干潮のタイミングに合わせて、掘削を行ったところ地下水位が1m程度低くなっていることが確認できた。放流渠自体が海に接続されていることと、古い構造物であるため漏水しており、その水が掘削箇所に流れ込んできているとの結論に至った。

写真-5：送泥管配管状況
