路面下空洞調査の必要性について

工事概要

(1) 工事名 : 平成 31 年度 静清維持管內東部維持修繕工事

(2) 発注者: 中部地方整備局 静岡国道事務所

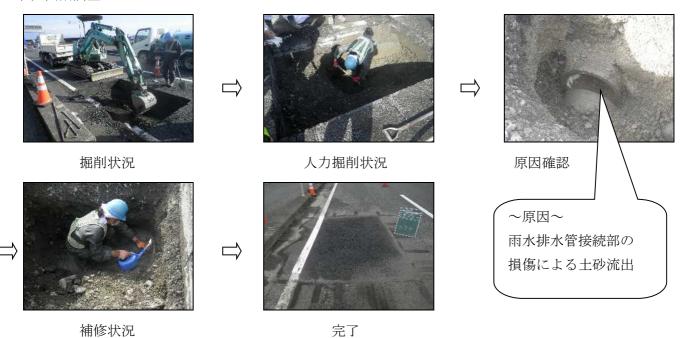
(2) 開削調査

路面下空洞調査を通して、目視による表面だけの確認だけでは、路面下の空洞発生状況を把握することは困難である。しかし、今回の場合、雨水排水管の破損による土砂流出を発見して、非常に危険な状態であり空洞調査の重要性を再認識できました。

- ・空洞箇所を崩さないよう手掘りにて行う。
- ・影響範囲を確認し、不良材や残置物を取り除く。
- ・地質・地形・地下水など空洞のできやすい原因ではないか確認する。
- ・空洞生成の原因を明らかにし、土砂の流出孔を塞ぐこと。
- ・地中埋設物の老朽化による破損がないか占用業者立会のもと確認する。
- ・現況の舗装構成にて埋戻しをおこなう。
