## 下水道管改修工事

工 事 名：沼津工業高専(大岡)ライフライン再生(排水設備)工事

発 注 者：独立行政法人国立高等専門学校機構 沼津工業高等専門学校

工 事 概 要：本工事は沼津工業高等専門学校構内の、老朽化した汚水・雨水管の布施替え及び管路更生工による既設管の修復、マンホールや柵等の関連構造物の布施替え及び補修を行った。

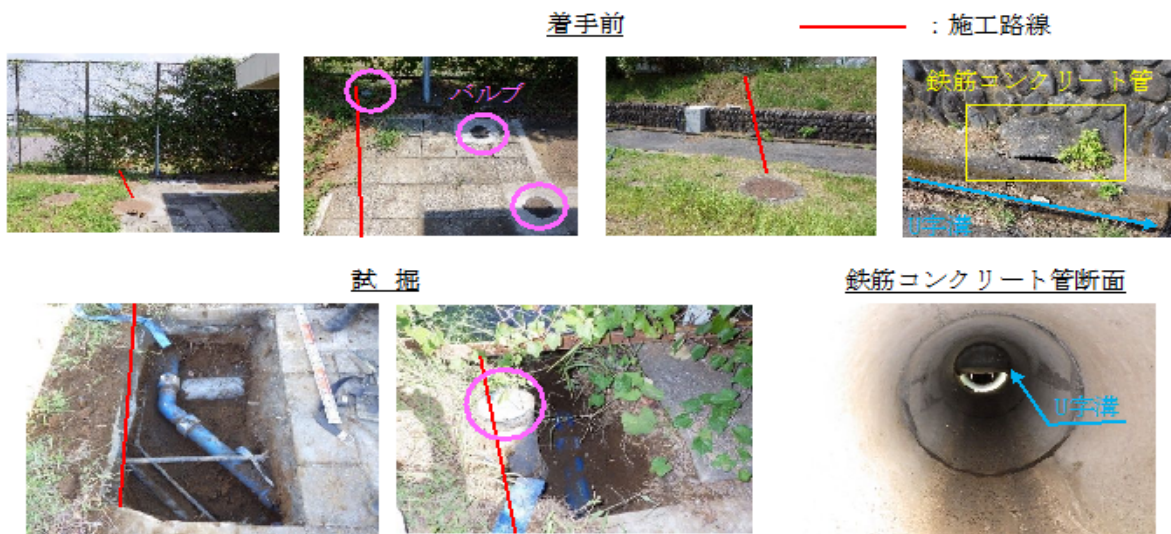
#### 現場状況写真

現場状況：布施替え路線上にネットフェンスがあり、更に給水管バルブが存在していた。  
試掘により状況を確認したところ、複数の給水管が配管されており、開削による布施替えが難しい状況だった。  
また、既設鉄筋コンクリート管を一部取壊し、鉄筋コンクリート管断面内に交差してU字溝が設置されているといったむちゃくちゃな状況で、現状のまま既設管内に更生管を形成することができなかった。

対応策：破損している鉄筋コンクリート管のみ布施替えを行い、その後更生工にて既設管の修復を行った。  
分断されたU字溝については上流部で直接マンホールに流入させ、現在設置されているU字溝を撤去し対応した。

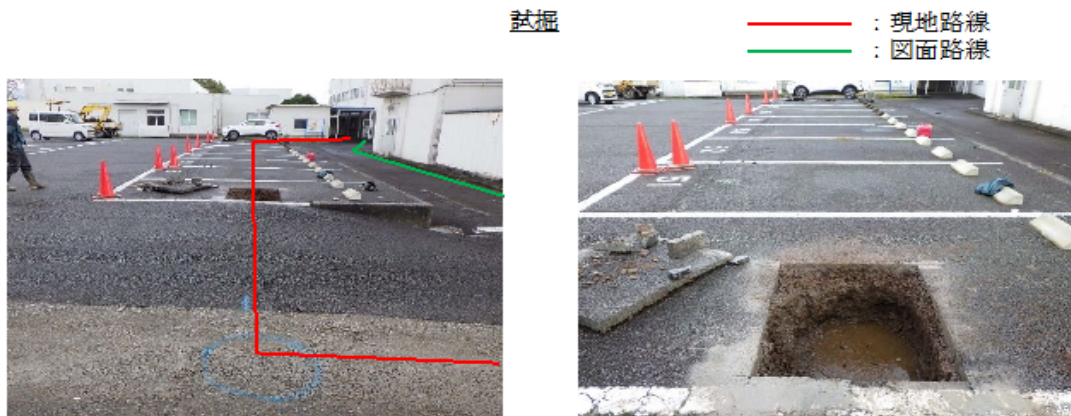
### 施工状況写真

現場状況：平面図に示された路線が現地で確認できず、試掘により路線位置を調査した結果、図面とは異なる位置に管路及びマンホールを確認した。  
構内の度重なる改修の過程でマンホールが駐車場舗装下の地中に埋められている状態だった。マンホールの補修方法を検討する上で、マンホール内部の状況を確認したかったが、蓋は錆び付いており開けることができず、取り壊さなければ内部の状況を確認できなかった。

対応策：蓋を取壊し、マンホール内部を確認した結果、躯体の状態は良好であったため、上部に調整リングを設置し嵩上げを行った。  
嵩上げ高さが大きく、調整リングでの嵩上げでは昇降用ステップを設置することが出来なかったが、既設マンホールにも昇降用ステップがなく、発注者と打合せを行い了承を得て施工した。

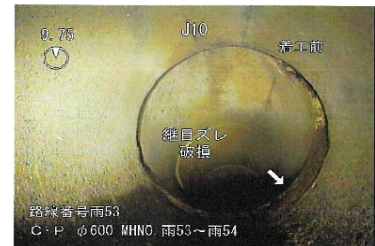
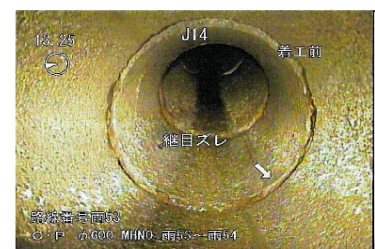
屈曲状況

現場状況：施工箇所は高低差7mを越える法面に沿って配管されている鉄筋コンクリート管であった。  
更生工の施工に先立ち、既設管調査を実施した結果、更生工の適用範囲を超える屈曲が2カ所確認された。

対応策：発注者は何かしらの修繕を行いたいという意向であったが、開削による布施替えについては現場の状況から大規模なものになると考えられた。工期及び工事金額を考慮すると、現実的ではなかった。  
更生工の施工について発注者、受注者、工法開発会社で現場立会・検討を行った結果、流れに支障のあるシワが発生する可能性が大きく、また、その後の対応や維持が難しいという見解が示された。  
発注者の意向には添えなかったが、施工を本工事から除外した。  
更生作業自体ができないわけではないが、品質やその後の対応をしっかりと説明し発注者の理解を得ることが重要であった。

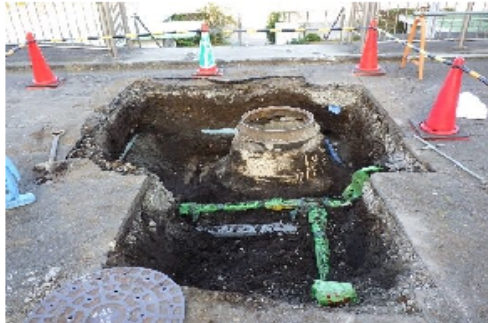
施工前

現場状況： 布施替え予定のマンホール周囲に埋設管が複数存在し施工ができないため、ガス管及び水道管を切回して施工した。

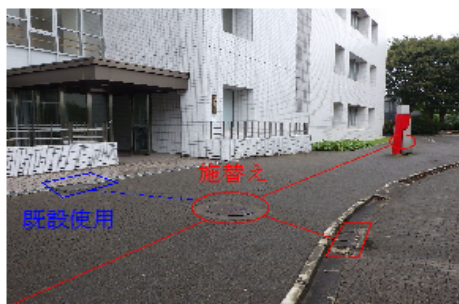
施工前

現場状況： 設計では取付管は既設管をそのまま使う予定であったが、埋設深が浅く、マンホールの削孔位置を計画する上で、斜壁部への削孔となり施工不可であったため布施替えに変更した。  
実際に施工を始めると既設取付管下にH鋼があり、発注者と打合せの結果、曲管を使用し接続した。
