「スタビックブロック製作・据付について」

工事名:令和元年災 査定第6号田牛漁港海岸施設災害復旧工事(沖防波堤)

株式会社 古川組 静岡支店

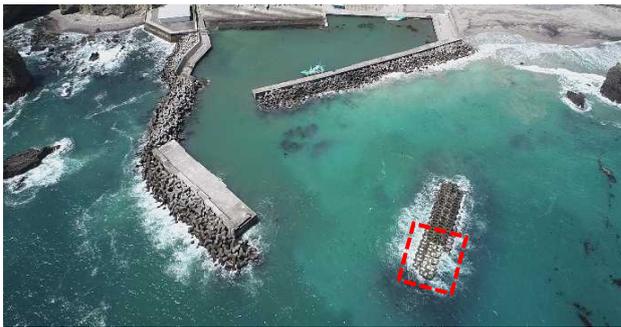
【着手前】

本工事は、令和元年10月12日の台風により、田牛漁港の沖防波堤である消波ブロック(スタビック20t型)が飛散したものを復旧したものである。

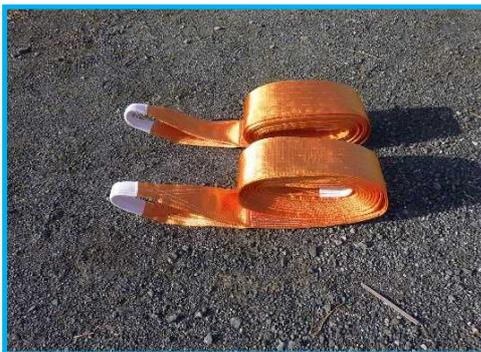
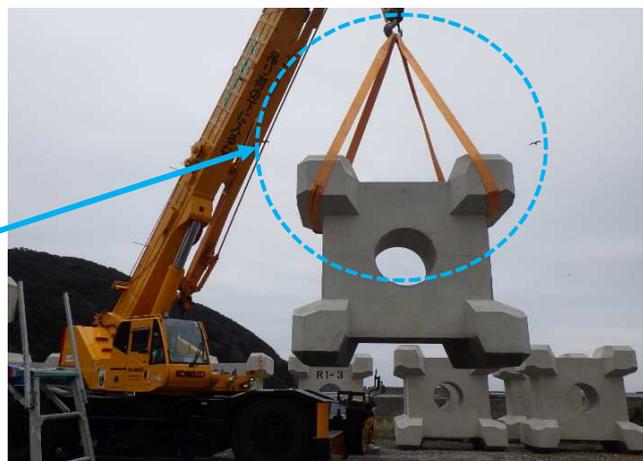
使用スリング(B300mm×L8000mm)

- ①スタビック(20t)の転置作業は、通常ワイヤーを用いて吊り上げる方式が一般的であるが、ワイヤーによる擦り痕が発生し、補修手間が過大にかかる事が予想された。又、24mm程のワイヤーを使用しないといけないので、作業員の負担も大きく、ワイヤーに挟まれるなど危険も伴うことから、代替案の検討が必要となった。
- ②スタビックの据付場所である田牛漁港は、潮流が速く、海象が不安定であった。その為、現場周辺の水深情報を把握して、危険区域を抽出し、施工方法・区域について選定する必要があった。
- ③本工事は災害復旧工事である為、スタビックの据付作業において、既設のスタビックの位置に合わせて施工することになるが、「整段積工法」なので、ブロック相互の上下左右を噛合わせる必要があった。その為、ブロック相互のズレの許容範囲の検討及び、既設ブロックの現状位置の把握の必要があった。

結果としては、コンクリートが破損することなく安全に作業することができた。しかし、ベルトスリングの消耗が想定していたよりも早かった為、転置個数の多い工事の場合は、ベルトスリングの見直し、若しくは別方法での施工の検討が必要であると感じた。

スタビック(20t)の転置方法として、ベルトスリングによる4点吊りを適用した。理由としては、吊り上げ時の負荷によるコンクリートの破損リスクの減少と、手間とコストをかけずに作業員の負担を減らす方法として最適であると判断した為である。

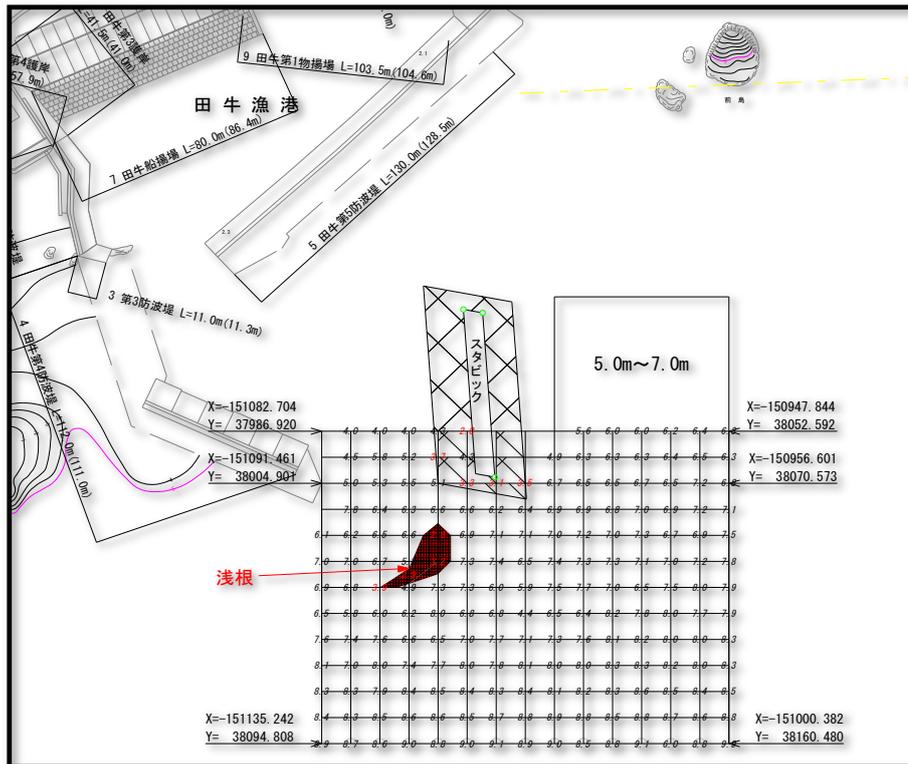
【測量結果を基に作成した平面図】

現場周辺の水深を把握する為に音響測深機を用いて深浅測量を実施した。測量結果を基に平面図を作成し、危険区域の抽出を行った。又、ドローン写真と測量水深を照らし合わせて危険区域を示した写真を用いて事前に打合せを行ったことで、通常よりも具体的に可視化することができ、リスクの軽減に繋げることができた。

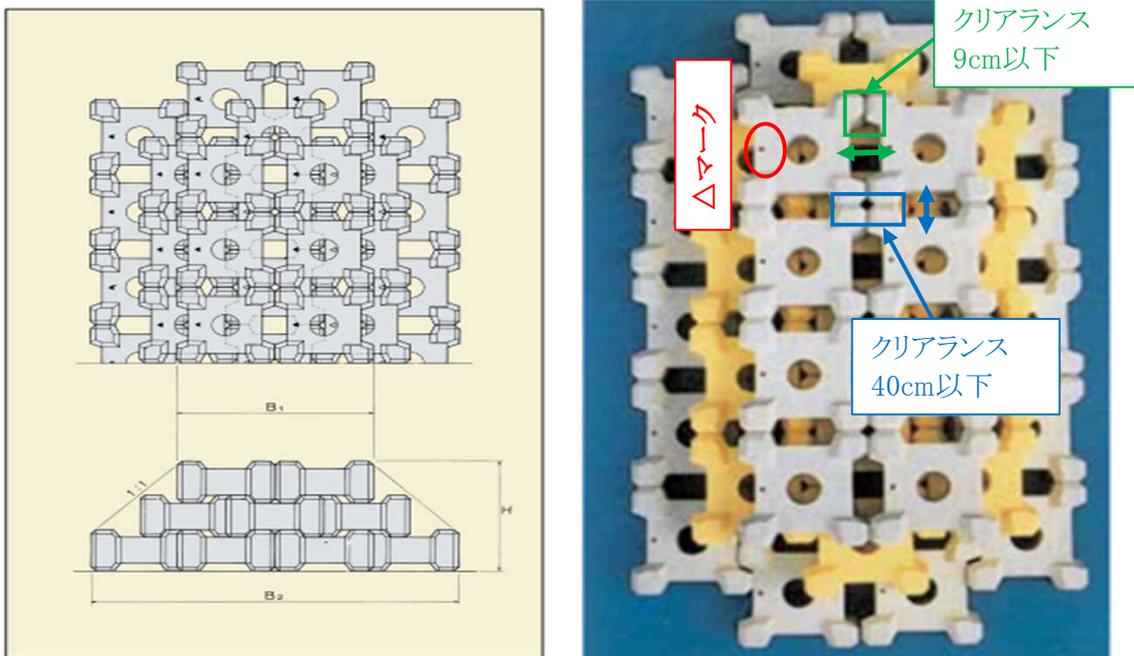
スタビック(20t型)を据付ける際に必要なブロック間のクリアランスをメーカーと検討した結果、△マークに対して平行方向が≒40cm以下、直角方向が≒9cm以下でなければブロック据付が難しいと判断した。

40cm以上の隙間が生じると、ブロックの脚の底面が下段ブロックと接しない部分が生じる為、ブロックの安定性を欠く。

9cm以上の隙間が生じると、下段ブロックの上脚と据付ブロックの下脚が接触し、据付が出来ない。

この検討結果を踏まえて潜水士による事前調査を実施し、許容範囲を超えるものが無いかの確認と、損傷等により使用できないものがないかの確認を行った。
