論文名 掘削中の安全対策について

工事名 令和2年度[第32-S4401-01号]理源山急傾斜地崩壊対策工事
(モタレ式擁壁工)(11-01)

地区名 : 下田地区
会社名 : 丸三工業株式会社
執筆者氏名 : 土屋 久光
技術者番号 : 00167523

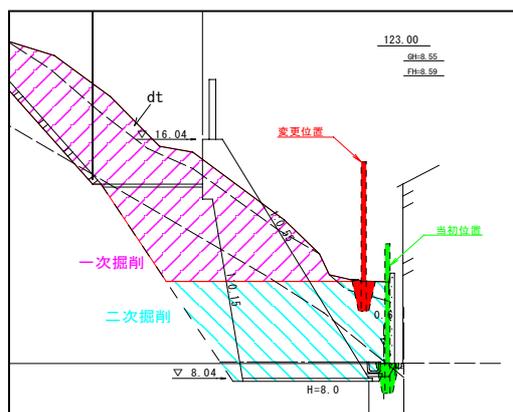
仮設防護柵変更位置図

- ② 仮設防護柵の設置位置については、住宅の背後にある高さ3mの現場打擁壁の天端に設置する事で地山の高さに対応した。また、地山を仮設防護柵の下端まで掘削した時点(一次掘削)で、法面工を施工してから仮設防護柵の撤去及び残りの地山掘削(二次掘削)を行った。その後、モタレ式擁壁がある程度打ち上るまでは単管による仮囲いを設置(仮設防護柵を設置するスペースがないため)することで、落石に対する防護を行った。

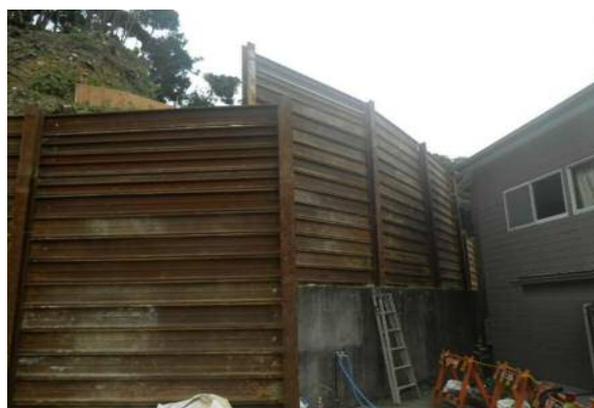
仮設防護柵施工写真

- ① 仮設防護柵の構造については、木製防護柵に代えて鋼製防護柵で施工する事とした。鋼製防護柵の構造は、現場条件を勘案し小型機械及び人力でも資材搬入、取付けができるもので、最低限落石を受けとめることができるものを選定した。支柱にはH型鋼150×150×7×10、L=5.000mを、横矢板には軽量鋼矢板Ⅱ型、L=3.000mを使用した。たとえ鋼製にして落石が突き抜ける危険がなくなっても、軽量鋼矢板が変形する恐れがあったため、掘削中腹付近には仮設防護柵に高所から直接掘削土砂が当たらないよう、簡易な木柵を設置して一度土砂を受け、2段階で地山の切崩しを行った。工事が進み掘削土が多くなってからは、掘削した土砂でポケットを作り同様に施工した。

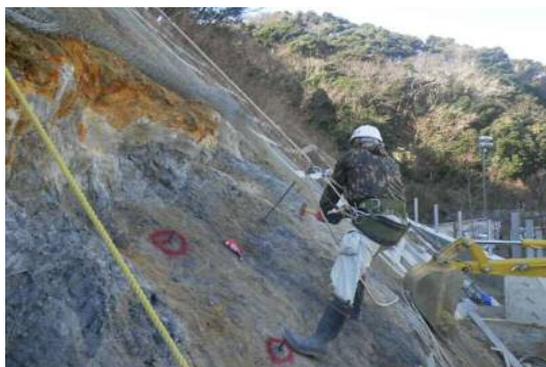
アンカー鉄筋打込み状況

当現場で出現した温泉余土は、灰色で部分的に柔らかい所もありましたが硬く、これが軟弱化するとは思えないものでした。しかしながら、風雨にさらされるのは良くないと前知識として承知していたため、定石通りにブルーシートで全体を覆い養生しました。しかし翌朝に確認してみると、僅かな湧水があった辺りが粘土状の軟弱土になっていました。あんなに硬かった土が一晩でこんなに変わるとは思ってもいなかったため、大変驚きました。湧水がある場合にはシート養生はあまり効果がないことが分かりました。また、湧水の調査も大事だということを再確認しました。

一度崩壊を起こしてしまった箇所については、鉄筋D16、L=1000mmを1.00m間隔で温泉余土から下の凝灰岩に届くよう打込み、アンカーとした。さらにラス網を張り、モルタルを5cm吹付けることにより対応した。これにより2度目の崩壊が起きなかったことから効果があったと思われる。
