山間部での掘削・法面工について

地区名：三島地区
会社名：加和太建設(株)
氏名：小松京介
番号：276072

工事名：令和3年度 河津下田道路箕作相玉地区道路建設工事

発注者：国土交通省 中部地方整備局 沼津河川国道事務所

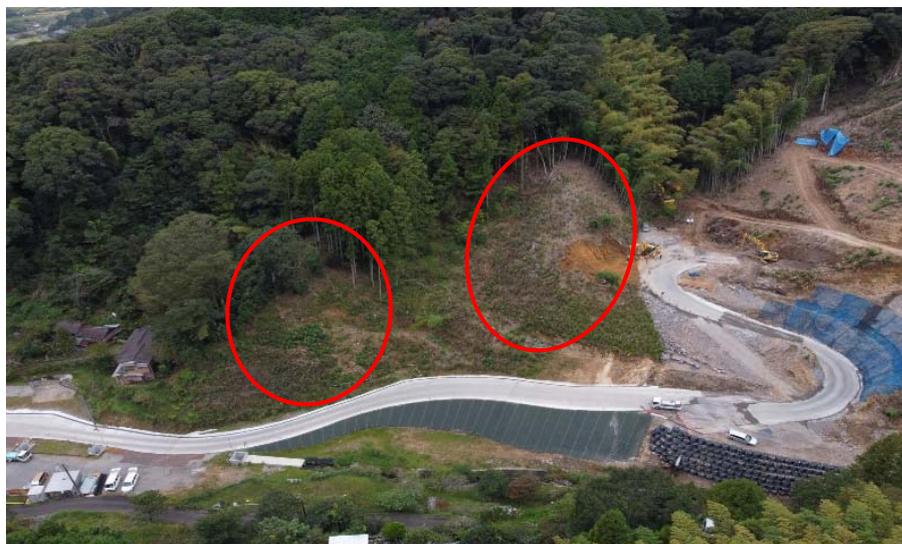
箕作地区における法面掘削作業は下の写真に示す赤丸部分の尾根を2カ所切土する。写真左側の尾根への重機の進入は、仮設通路が確保困難であり、写真右側の尾根を通らなければならない。尾根と尾根の間は民地になっているため境界を犯さないよう作業道を作成しなければならない。また小段排水と縦排水を施工する時は左側の尾根の掘削作業を中断しなければいけない為工程が遅延する可能性があり、施工順序の検討が必要であった。

* 赤丸部が施工箇所

1. 現地にて正確な座標測量を行い民地境界、計画掘削面に干渉しないよう、左側の尾根への進入路の計画を行った。計画図を参考に協力業者と打ち合わせを行い、上段部分については左右の尾根部分を交互に法面掘削を行うこととなった。また排水構造物を施工中、左側の尾根では法面の仕上げ作業を行うことで進入路を使わなくても作業できる工程を組んだ。下段に関しては進入路の増設が可能となりコンクリートの工事用道路から直接進入できるよう計画し施工を進めた。その結果掘削作業の作業中断を最低限に抑えることが出来た。
2. 絶対に落石事故を起こさないよう重機走路の幅員確保と一山残しの掘削作業を行った。それに加えて民家近くには落石防止ネットを設置した。民家付近を掘削する際は掘削箇所にも落石防止ネットを設置し岩が法面から落下した場合でも2重の落石防止ネットで防止する対策を行った。コンクリート舗装の工事用道路側の対策としてはダンプトラックの待機場所を作業場所から離れた位置に設定し、掘削作業をする際、合図者を付け、直近をダンプが走行する時は作業を中止することで落石事故を防止した。以上の対策を講じた結果事故無く施工を完了することが出来た。

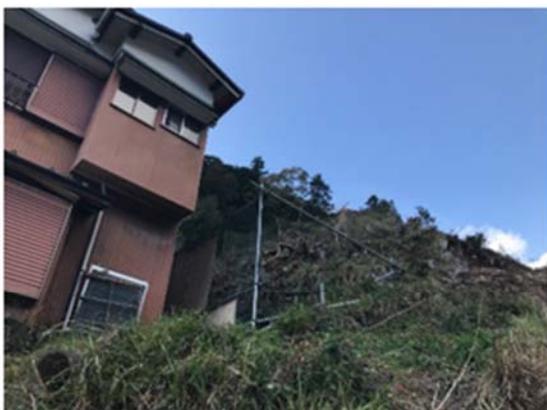
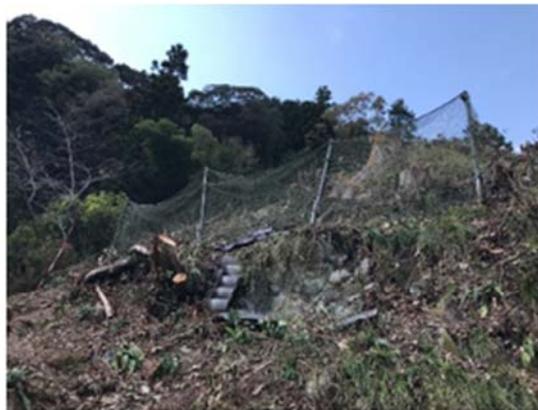
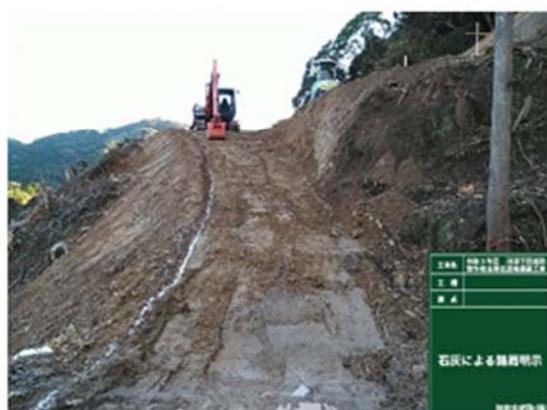
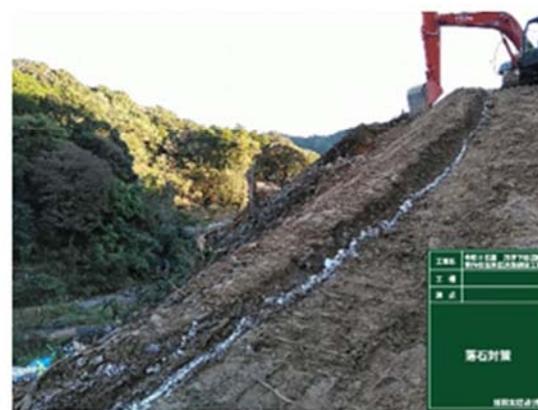
施工箇所はコンクリート舗装された隣接工区へと続く工事用道路と民家の真横である。切土面は急傾斜の尾根であり、コンクリート舗装された工事用道路を通行するダンプトラックや作業員が、切土作業を行う重機のオペレーターから目視出来ない箇所が存在した。また民家傍の山には岩が露出していた。事前調査から土質は軟岩層が多いことが分かっていた為、掘削作業での落石による事故が懸念された。また同時期に隣接工事も残土運搬をして頻繁に工事用道路の通行があるので、対策を講じる必要があった。

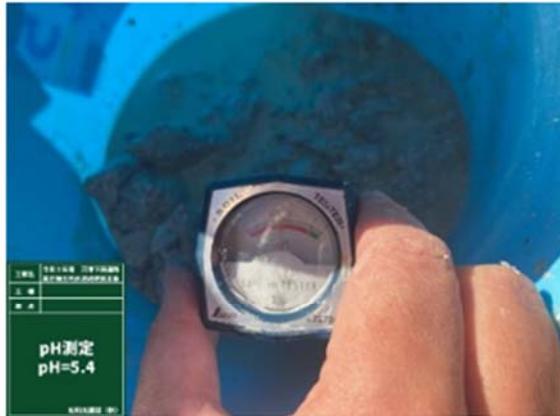
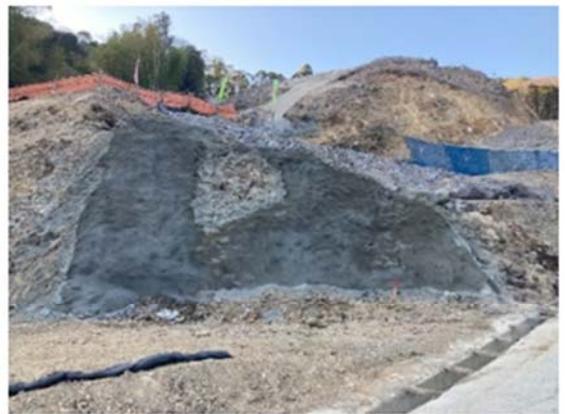
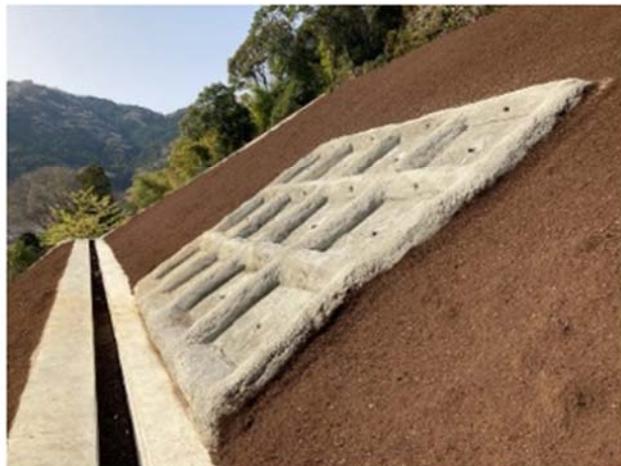
施工箇所の切土面には酸性度の高い変質安山岩が露出する可能性があった。変質安山岩は降雨等の水と反応し酸性水が発生し生物などに影響を与えてしまう。予想されていた露出箇所は1箇所となっていたが、実際に施工を進めていくといたるところから変質安山岩だと思われる層が出現した。現場近くに川が流れており、表面に露出した変質安山岩への対策が必要であった。

3. 変質安山岩だと思われる箇所の土を採取し現地でpH測定を行い、変質安山岩だと思われるものは土のう袋に入れ残土運搬する土と別にして保管を行った。また、酸性度が低い土に関しても、酸性化可能性試験を行い搬出可能な土かの確認を取り対応した。

表面に露出してしまふ箇所は植生基材ではなく法枠にて施工を行い表面排水が変質安山岩に触れないように施工を行った。暫定系の箇所に関しても施工中はブルーシートで覆い、完了時はモルタル吹付を行った。これにより河川への酸性水の流出を防ぐことが出来た。
