論文名 「施設内での耐震化工事について」

工事名 「令和3年度〔第32-G2341-01号〕狩野川東部流域下水道改築

「狩野川東部浄化センター独立管廊耐震補強工事」

工事概要

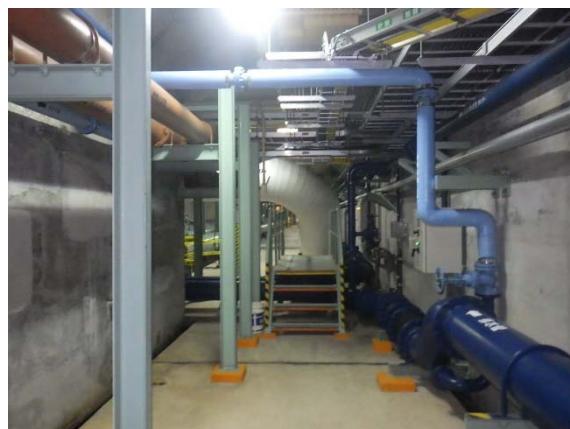
図-1 着工前状況

*右下排水管や天井部の電気配線、ラックを移設・撤去

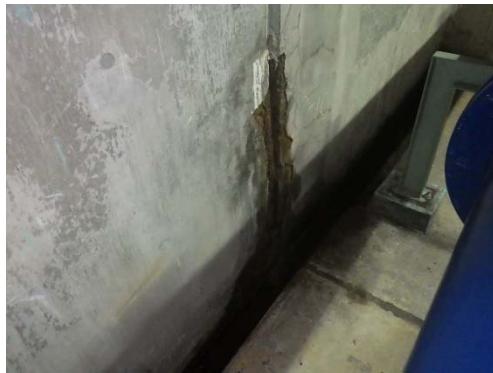
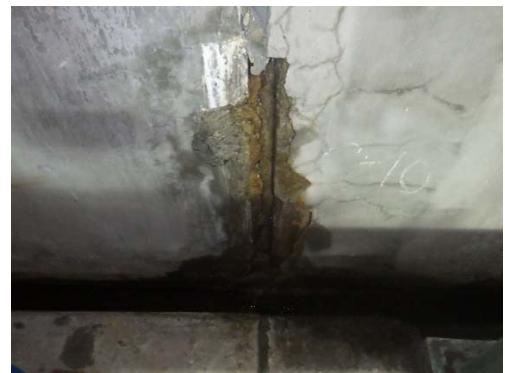
2. 後付型伸縮可とう継手にて補強を行う目地や、その周辺の軸体コンクリートは老朽化が進んでいた。下部添付の写真でも分かるように、コンクリートの剥離や浮き、目地からの漏水が見られ、(図-2、3)、可とう継手を現地に合わせ製作設置する業者との現地確認の結果、このまま後付形伸縮可とう継手を設置しても性能が発揮されないことが判明した。また、性能が発揮できるよう補修をすることは、後に控える工事の工程が後ろにずれる為、工程の遅れが懸念された。

図-2 剥離箇所状況（側面より撮影）

図-3 剥離箇所状況（正面より撮影）

2. 老朽箇所を止水モルタルで増打ちの上、施工順序を入れ替えることで工程の遅れを防いだ。

老朽箇所周辺を取壊した上で止水モルタルにて増打ちすることで、老朽化で脆弱となった個所を取り除いた上で漏水を防いだ。これにより後付形伸縮可とう継手の性能が十分発揮される状態となった。(図-5)

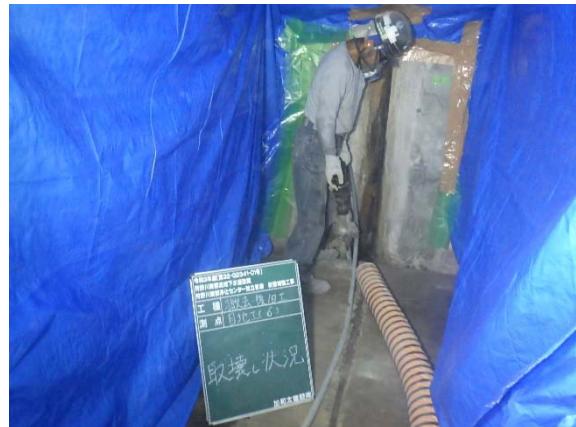
図-6 取扱い状況

3. 実施する工種の中には独立管廊床部のコンクリートを取壊す工種があった。独立管廊は長さ 30 m 以上の国道を横断している。国道を隔てた浄化センター建物の地下を結ぶ構造のため、資機材を搬出入できる開口部は施工箇所から 100 m 以上離れていた。取壊し時に発生する粉塵が独立管廊内にこもり、設備や作業員、普段独立管廊を使用している施設管理者に悪影響を与える恐れがあった。

各々の施工箇所には天井部分の設備移設・撤去や後付形伸縮可とう継手の設置の為に足場を設置していた。粉塵養生を集塵機の他、これら足場を利用して取壊しを行う施工箇所をシートで被うことで粉塵の飛散防止に努めた。(図-6) 施設管理者には事前に
