タイトル「橋梁補修工事の省略化施工(ボンド KEEP メンテ工法 VM-4)の採用」

工事名:名古屋第二環状自動車道 西市場高架橋他2橋コンクリート構造物補修工事

会社名:中村建設株式会社

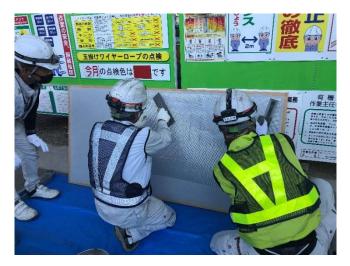
写真-3 試験施工状況

本施工前に各作業員の技量が同等になるよう、メーカー立会い・指導のもと試験施工を何度も実施し、全作業員が VM-4 の材料の取扱いに慣れるようにした。(写真 - 3)。

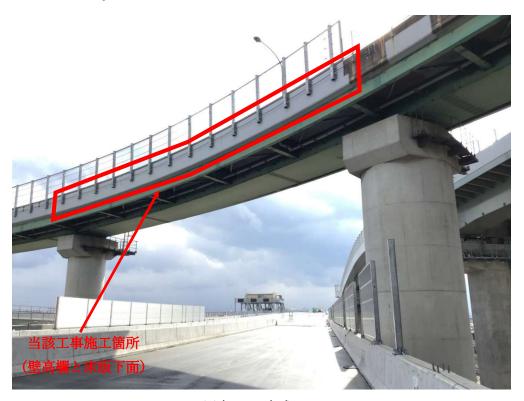
写真-4 完成

ボンド KEEP メンテ工法 VM-4 を採用したことで、冬季施工で施工面積は少なく高所作業車を使用しての施工であったが、当初計画工程(VM-3 使用の場合)より 4 日短縮することができた。
