現場における問題点とその対応策について

発注工事名 令和4年度清水港興津防波堤撤去工事

会社名：鈴木建設株式会社

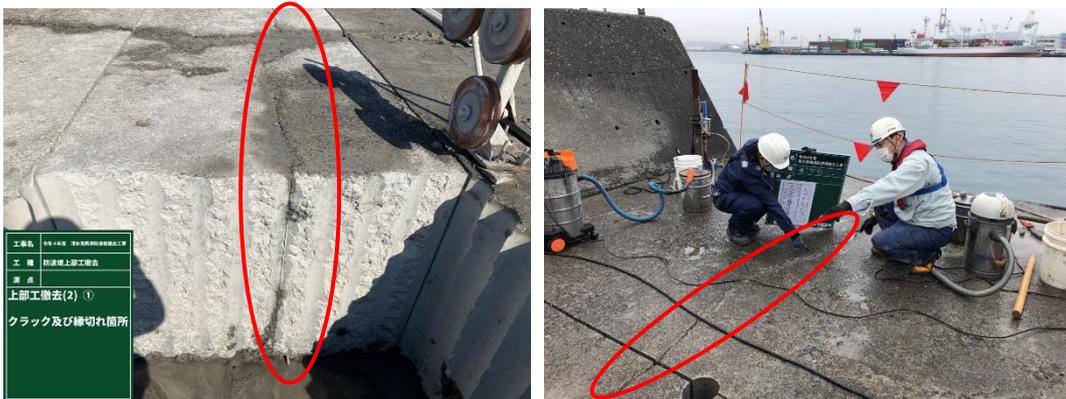
- ① 撤去する重力式擁壁や底版のコンクリートは、竣工から年月が経過し、さらに気象・海象の影響を受けていることもあり、コンクリートのひび割れやクラックが多くの箇所で見られていた。また、底版コンクリート部分においては、施工継目部分と撤去範囲が重なってしまっている可能性の有ることが、ワイヤーソー切断時のコンクリートコア削孔施工時に判明し、地上からの目視では施工継目部分の場所が不明であった。以上の事から、起重機船のクレーンによる揚重作業時に、コンクリートの劣化によるひび割れやクラック、または施工継目部分において構造物の崩壊が発生する可能性があった。特に重力式擁壁部では当初、ワイヤーソーで切断した構造物に吊アンカーを4箇所設置し、起重機船のクレーンフックに直接ワイヤーをかけて揚重する施工方法だったが、吊アンカーの位置は構造物の重心位置の関係上、直線上に配置するためワイヤーに荷重が均等にかからず、構造物の崩壊が発生する可能性があった。構造物の崩壊が発生した場合、作業の安全性の他、崩壊した構造物の再撤去の工程が発生し、起重機船の待機日数が発生してしまうことも懸念され、構造物の揚重方法について対策を講じる必要があった。

コンクリートの劣化状況(クラック、ひび割れ)

- ① 揚重時のワイヤーへの負荷を均等にすることを目的とした、撤去専用吊り天秤を製作する。H300のH鋼を加工し、撤去する構造物の吊アンカー設置寸法に合わせて複数パターンでワイヤーが設置できるように製作を行った。結果、重力式擁壁部については揚重時のバランスを保つことができ、無理なワイヤーの荷重もかからなかったため、コンクリートの崩壊が発生することなく撤去作業を完了させることができた。また、底版コンクリート部では、施工継目のある場所の検討をつけ多めに吊アンカーを配置することにより、揚重時にバランスが保てないと判断した場合、一度作業を中断し再度ワイヤーを他の吊アンカーにかけ直すことにより、無理な揚重作業を行うことなく撤去作業を完了させることができた。撤去作業全体を通して構造物の崩壊は発生せず、追加工程の発生による起重機船の待機日数も発生しなかった。

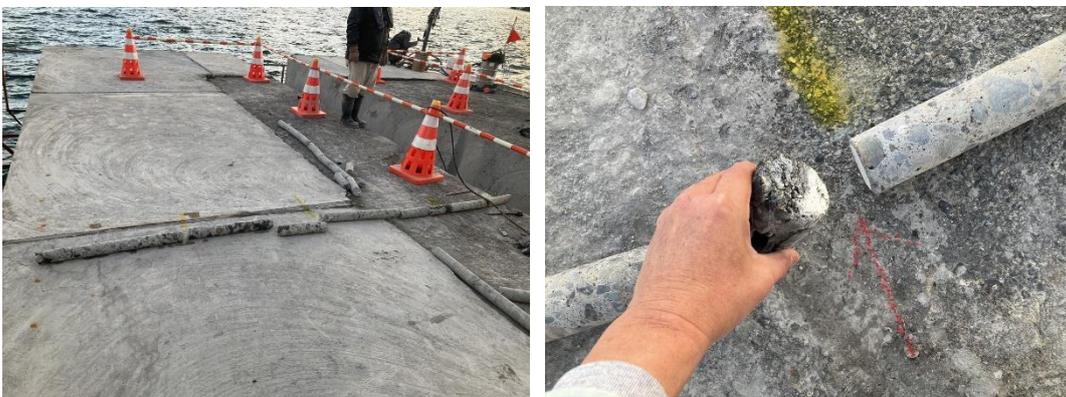
コンクリート施工継目部分(コア削孔完了後)

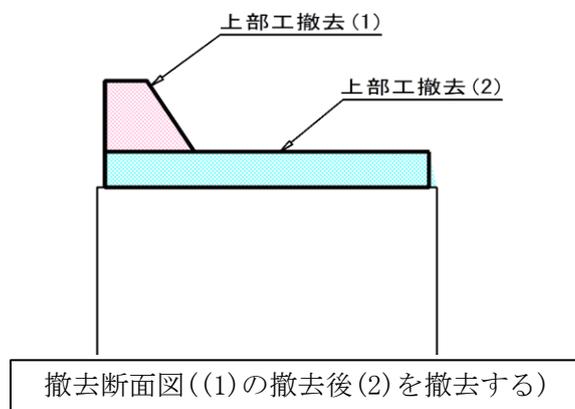
- ② 既設防波堤の構造上、重力式擁壁部と底版コンクリート部の2つの構造物を同時に撤去することができず、重力式擁壁部を撤去してから、底版コンクリートを切断し、撤去する段階を踏んだ工程となり、起重機船の待機日数が必ず発生してしまう。そこで、起重機船の待機日数を削減する工程の取組が必要であった。

- ② 起重機船の待機日数を削減するために、本来底版コンクリート部のワイヤーソー切断は重力式擁壁部を撤去してから行う工程だったが、重力式擁壁部を撤去する前でもワイヤーソーが施工できる部分があったため、重力式擁壁にワイヤーを通すためのコアを削孔し、ワイヤーソーを先行して施工することで、重力式擁壁部の切断作業と同時に施工した結果、起重機船の待機日数を当初工程より4日削減することができた。

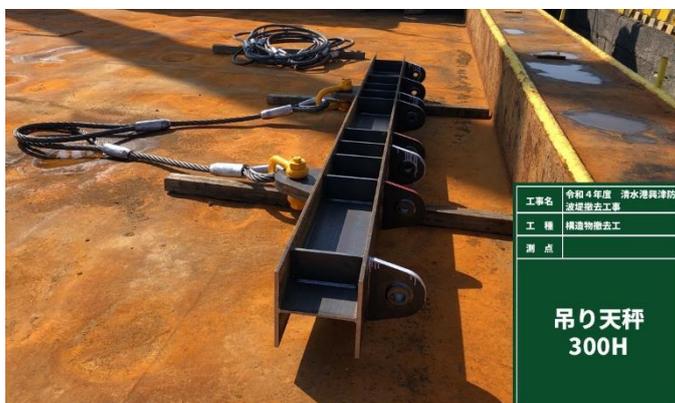
撤去専用吊り天秤 (H300)

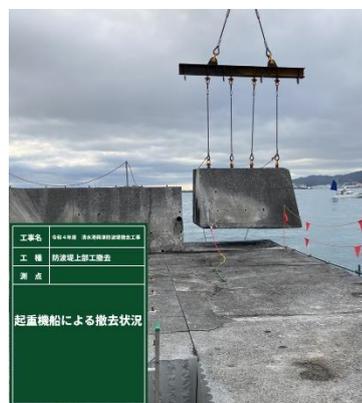
撤去専用吊り天秤使用状況
