「各作業（断面修復工）における施工方法の検討」

工事名：令和4年度 水産業振興事業（漁港小規模局部改良事業）大田子水門躯体補修工事

会社名：(株)古川組静岡支店

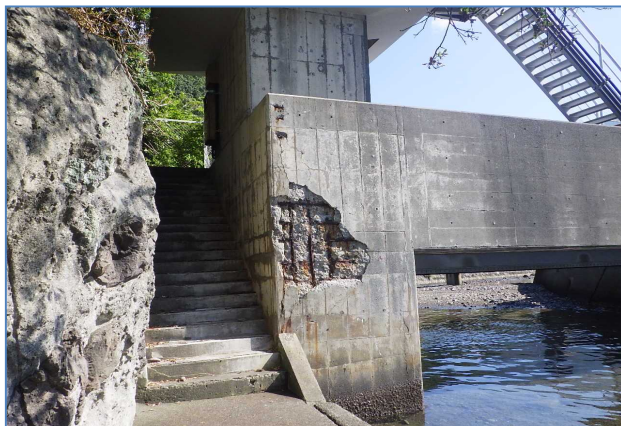
<着手前>

本工事は田子漁港大田子地区の大田子水門の躯体部分が、塩害により著しく鉄筋が腐食し、コンクリート表面が浮き・剥離を生じている状態で、これを断面修復工（左官工法）により、劣化部を除去し補修する工事になります。

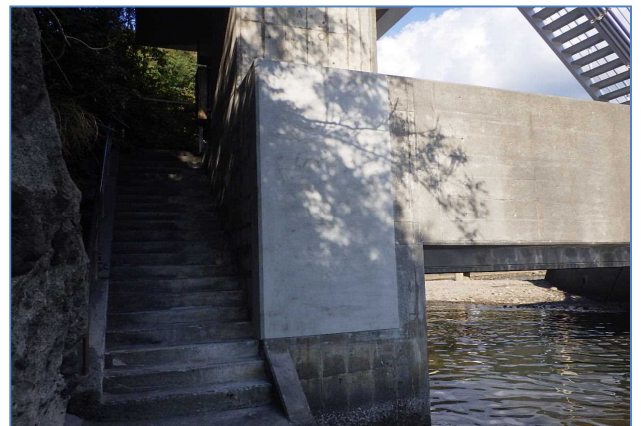
<完成>

結果：補修面に浮き、剥れ、ひび割れ無く、かつ作業時間を短縮できた
