論文名「復旧工事における施工検討について」

工事名「令和4年度〔第34-W6699-01号〕御前崎港

海域環境創造・自然再生等事業工事(沈船撤去・処分工)」

株式会社 古川組 静岡支店

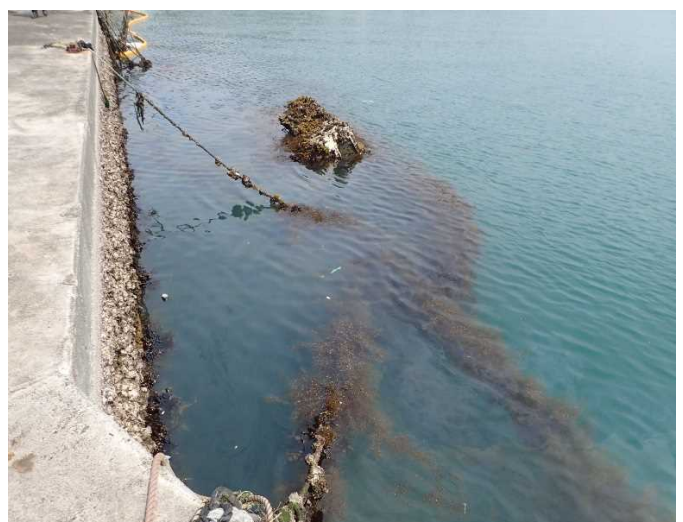
— 着前沈没船写真 —

・本工事にて引き揚げる沈没船は長期間にわたり沈没状態であることから、部材の腐食等が事前潜水調査により確認されました。また、引き揚げ時の吊り箇所が船内に海水を含む重量に耐えきれず破損して吊り作業時に分解してしまい、②-2 の油濁の発生や分解した場合吊り揚げが不可能になる事も予想されることから、吊り角度を最小限にして、且つ部材の破損防止を検討する必要がありました。

・引き揚げの検討にあたり、吊り角度がつくと船体の破損に繋がるため、吊り天秤を使用して吊り角度の低減を実施しました。また、船体の吊り点となる部分に内側からパイプサポートを設置して吊り揚げ時の船体損傷を最小限にすることに努めました。引き揚げ時の船体への吊具の食い込みはありましたが、船体の形状を保ちながら徐々に船体内の排水をしていき無事に引き揚げることができました。

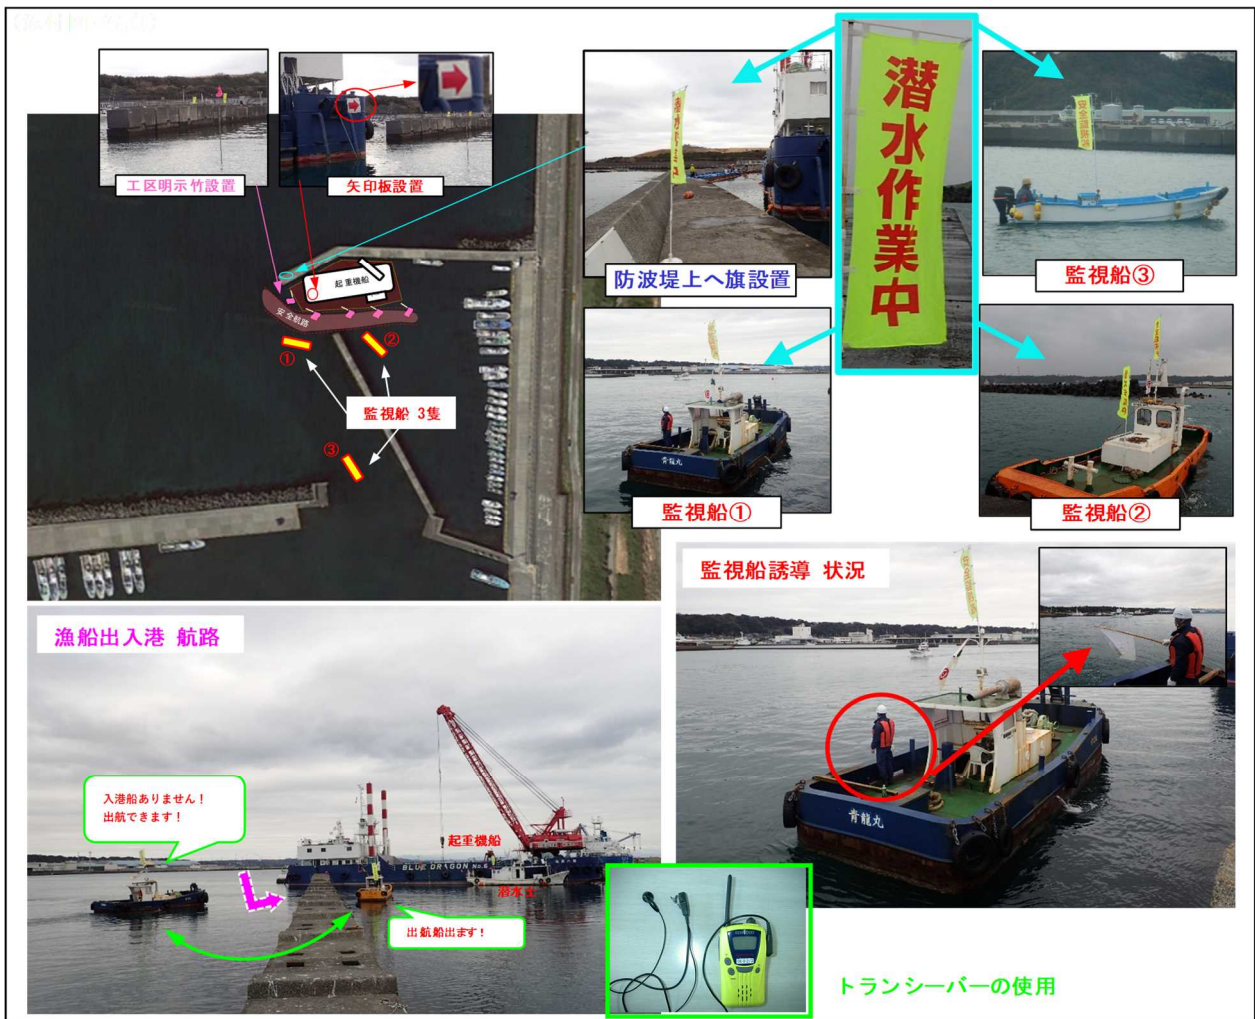
—航行船舶の安全確保への取り組み—

・沈没船引き揚げの施工検討にて係留施設出入口の幅は約 33mであるが起重機船をセットした場合、安全航路幅は 12m程度しかなく船舶のすれ違いはできない状態であると判断されました。そのため引き揚げ作業時は、監視船を 3 隻配備して出船と入船の衝突が無いよう、内側と外側の監視船同士で無線にて連絡を取りながら、航行船舶の警戒を実施しました。また、施工箇所付近には、漁師船の係留施設も別があり、そこからの出入船舶もあることから 3 隻目は漁師船係留施設の周辺を警戒し、安全作業に努めました。

作業は、早朝から行われたため遊漁船及び漁師船の往来が大変激しく、航行船舶への警戒・誘導が大変困難でありましたが、無事船舶事故等なく作業を完了することができました。

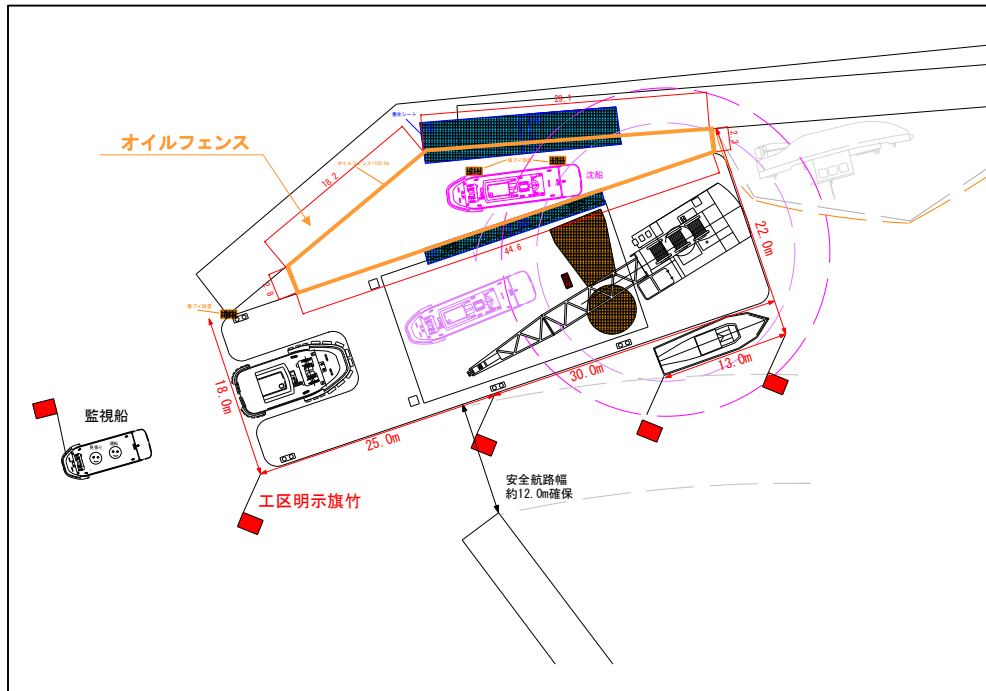
—オイルフェンス設置計画図(平面)—

・沈没船引き揚げ作業は船舶内の燃料タンクなどから油濁が発生することが予想されるため、設計計上されているオイルフェンスの設置方法や油濁を施工範囲外に流出させない検討が必要でありました。

・当初設計にて計上されている油濁防止資材の他に吸着マットを施工箇所に追加配備して万が一の油濁資材不足が無いようにしました。また、オイルフェンスの設置については、起重機船セット完了時の位置を施工検討図から割り出し、オイルフェンスの沈錘ブロックの位置を決定し、隙間なく岸壁と起重機船の間にオイルフェンスを展張し油濁防止に努めました。その甲斐があり、作業中のオイルフェンス外への油濁流出はなく、吸着マットを使用してオイルフェンス内の油濁物を吸着・収集しました。また、沈船引き揚げ作業に伴い、油濁物の発生等が予想されていたため、施工当日は海上保安署の立会のもとオイルフェンスの開放の指示を頂き、オイルフェンス内の油濁処理作業が完了しました。結果、油濁の流出もなく施工が完了できたことから事前の施工検討の重要性を改めて感じる事ができました。
