補強可とう管設置に伴う掘削作業について

- 1) 工 事 名 令和4年度 大井川広域水道用水供給事業  
相賀浄水場可とう管補強工事
- 2) 工事場所 静岡県島田市 相賀 地内
- 3) 工 期 令和4年7月15日～令和5年3月13日
- 4) 発 注 者 静岡県大井川広域水道企業団
- 5) 請負金額 ￥61,215,000
- 6) 工事内容

補強工事の目的

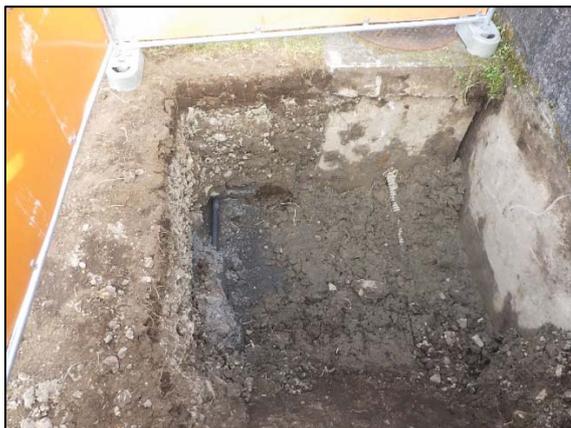
沈殿池側

当初は浄水場の沈殿池側に照明灯用電線、ろ過池側に施設給水等に係る低真空連絡管を1本ずつ移設する予定でした。しかし、水道企業団から頂いた地下埋設図によると沈殿池側でサンプリング管1本、ろ過池側でサンプリング管等4本の新たな埋設物があることが確認できた。そのため、試掘範囲を広げて実施し、電線以外の埋設物をスムーズに移設することができた。

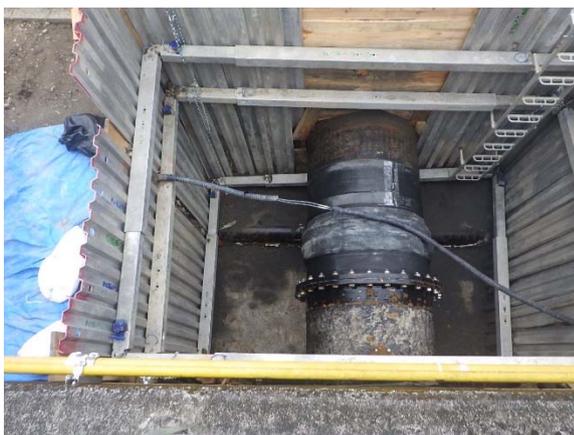
沈殿池側

既設電線は照明灯用だったので、一度切断し復旧することも選択することができたが、施工業者と相談したところ、迂回させなくても調査・布設に支障がないことが確認できたので、調査・施工時のみ吊防護（＝架空配線）を行い問題なく施工することができた。

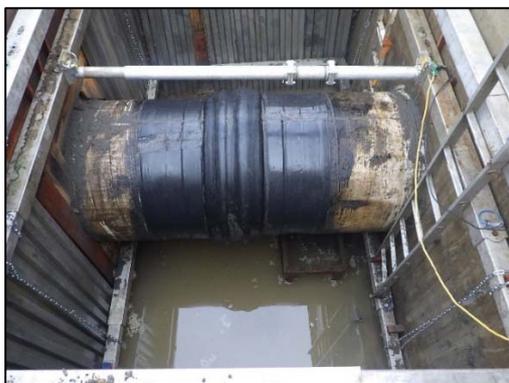
水替え前

柱状図よりは深い位置ではあったが、地表面から約 3.5m 下で水が出始めた。

そのため掘削時に排水ポンプを土留め内に設置し、排水しながら作業を行った。雨の日が多かったため湧水量が多く、計画では 2 インチポンプ 1 台使用する予定だったが、施工中は 2 インチポンプを 3 台に増強したことにより排水することができた。

また、濁度が高かったのでノッチタンクにて沈殿ろ過を行い、上水排水を実施することにより濁度対策を行った。

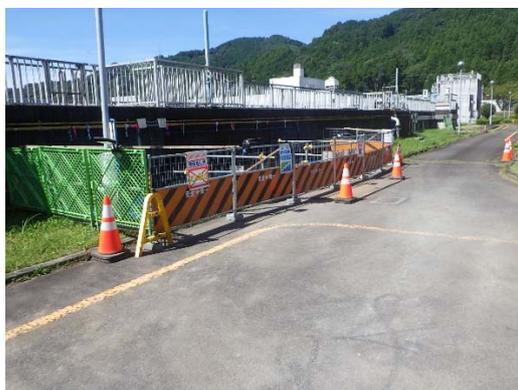
沈殿池側

施工箇所は大井川広域水道企業団場内であるが、24 時間点検者が施設点検することから、開口部養生には十分注意する必要がありました。このため開口部に夜間照明として照明装置（ソーラー式：看板・単管用）を使用し、創意工夫として評価して頂けた。
