論文名「推進作業におけるトラブルの原因（考察）と今後の対応策」

工事名「令和3年度 社会資本整備総合交付金事業 中溝町地内污水幹線ほか整備工事」

株式会社 グロージオ

推進作業におけるトラブルの原因（考察）と今後の対応策

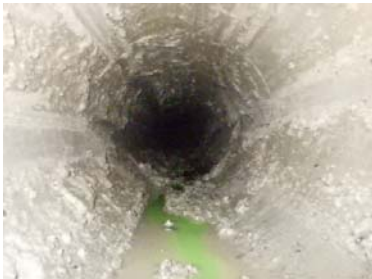
原因（考察） 地盤改良部を通過したあたりから泥土圧が下がる傾向が表れ、軽微なローリングを繰り返したのちに、急に大きくローリングし推進不能になった。

ローリング原因を確認するため、先導体を引き抜き、先端部の目視確認を試みたが先端部が崩れていたため、直接の原因を確認することはできなかった。

孔壁内部（崩れ無し）

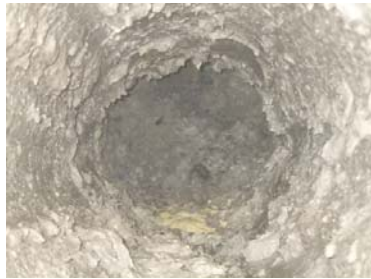
先端部分（崩れあり）

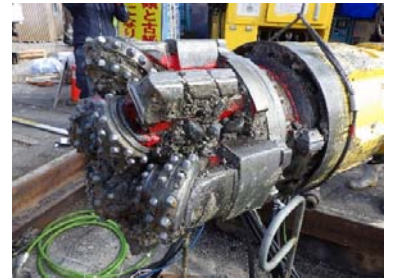
一方、先導体にはローラービットのベアリングが摩耗したような症状が確認されたが、カッターヘッドの脱落等外見上の異常はなかった。

以前より先導体のローリングは、地盤の透水係数が高く、泥土が逸泥したことで、先導体の姿勢を保持する泥土圧が緩んだ状態で、大きな玉石または高密度な礫に当たり、カッターヘッドがロックしたため、ローリングしたと推測した。

先導体引抜後

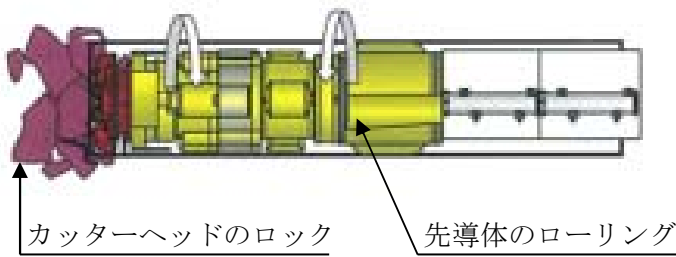
繰り返しローリングを直そうと行った結果、先導管の欠損となった。

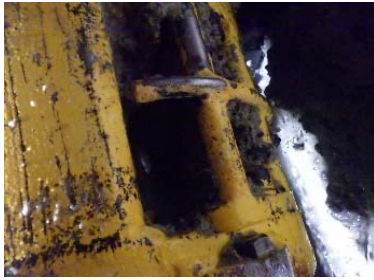
汚泥取込口

先導体外周面の泥土通路、泥土取込口付近に礫が蓄積されており閉鎖していた。

- ・ 推進管路部に充填した懸濁型注入材と礫が混在した状態であった。
- ・ 注入材の強度が礫よりも弱く、カッターヘッドが礫を粉砕するために必要な地盤反力が得られなかった。十分に粉砕されなかった礫が排泥通路、泥土取込口を通過できず閉塞した。
- ・ 地盤の透水係数が高い事から泥土が流失し、2回目推進前に施工した薬液注入の効果十分に発揮されていなかった。

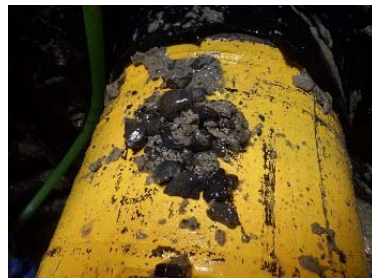
詰まった礫

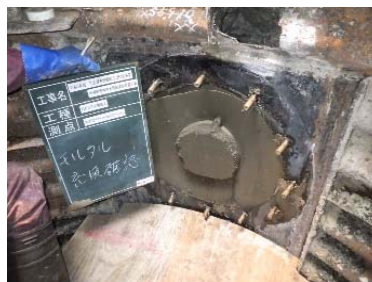
孔壁内をモルタル充填

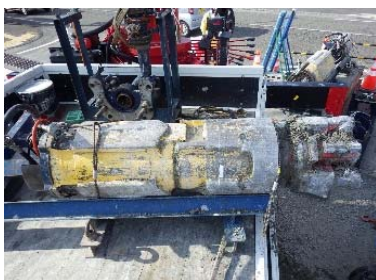
原因 (考察) 懸濁注入材より強度の高いモルタルを充填し3回目を施工したが、再び同位置付近で排土不良が発生し、解消対策を試みるも改善されないため、三度先導体を引抜き状態を確認した。2回目の推進時とは違い充填したモルタルが泥土通路で硬化閉塞しており、排泥不良の原因となっていた。

先導体引抜後

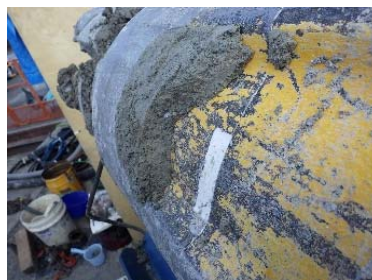
- ・ 推進工の施工管理として一般的に礫質土では泥土（添加剤）の粘性を高めて（濃く）礫の沈降を起因する不具合を防止する。一方、粘土質では泥土の粘性を低く（薄く）し粘土が先導体に付着する事に起因する不具合を防止させる。今回のケースではモルタル充填部では泥土を薄くし、地山に到達した時点で泥土を濃くする調整が必要であった。
- ・ 再推進部では礫とモルタルが混在している状態であったため、カッター圧、排出される残土性状等からは礫質土を掘削する兆候が確認され始めたため泥土を濃くしたが、先導体周りにはまだモルタルが残っており泥土通路に付着硬化し、閉塞させたと推測した。
- ・ モルタル充填部では、モルタルが先導体へ付着する事を軽減させるために、泥土を薄くし調整していたがモルタルの付着を軽減させることができなかつた事も一因と推測した。

モルタル付着
