# 舗装工事における長寿命化対策について 令和5年度 沼津維持管内整備工事

## 1. 工事概要

工事名：令和5年度 沼津維持管内整備工事

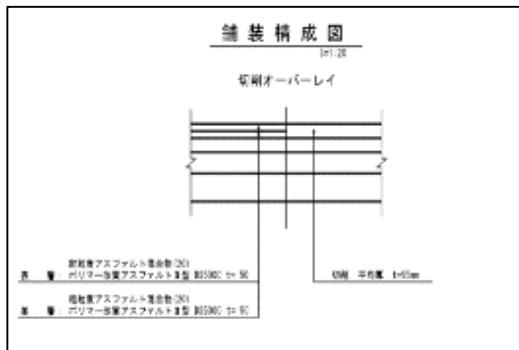
図-3 舗装構成図

本工事では切削オーバーレイによる施工を行う。設計における舗装構成は下図(図-3)に示す。施工箇所については、交通量の多い主要道路であることから、経年劣化によるひび割れ及びわだちが目視で確認できた。

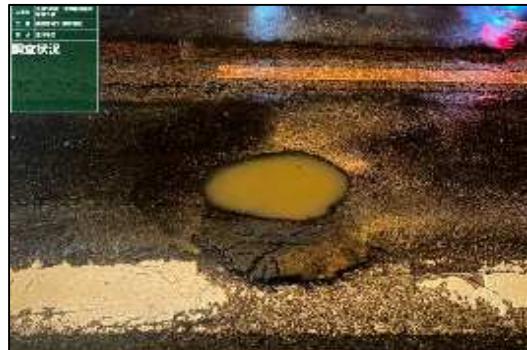
写真-1 施工箇所 破損状況

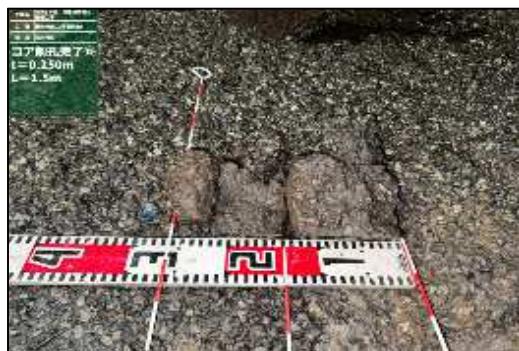
施工を行うにあたり、コア採取による調査を計28か所で実施したところ、13箇所で、表層・中間層・基層にひび割れ、破損を確認した。

写真-2 コア採取による調査結果

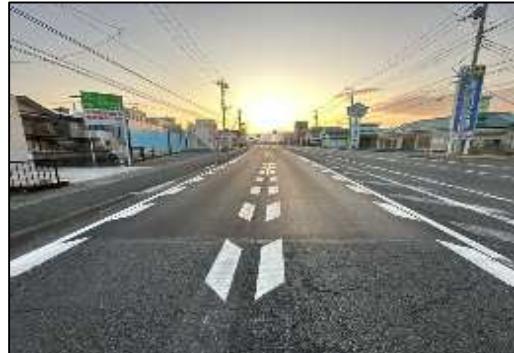
また、他の合材と比較して僅かに高温であり、粘性が強いものの、各出来形管理基準及び品質管理基準を満足し、施工を終えることができた。

写真-4 施工完了
