論文名「潮位の変化による作業時間選定・施工方法について」

工事名「令和6年度〔第36-W5822-01号〕御前崎港老朽化対策工事(西埠頭連絡橋(断面修復工))」

| 会社名 | 大石建設株式会社 | | |

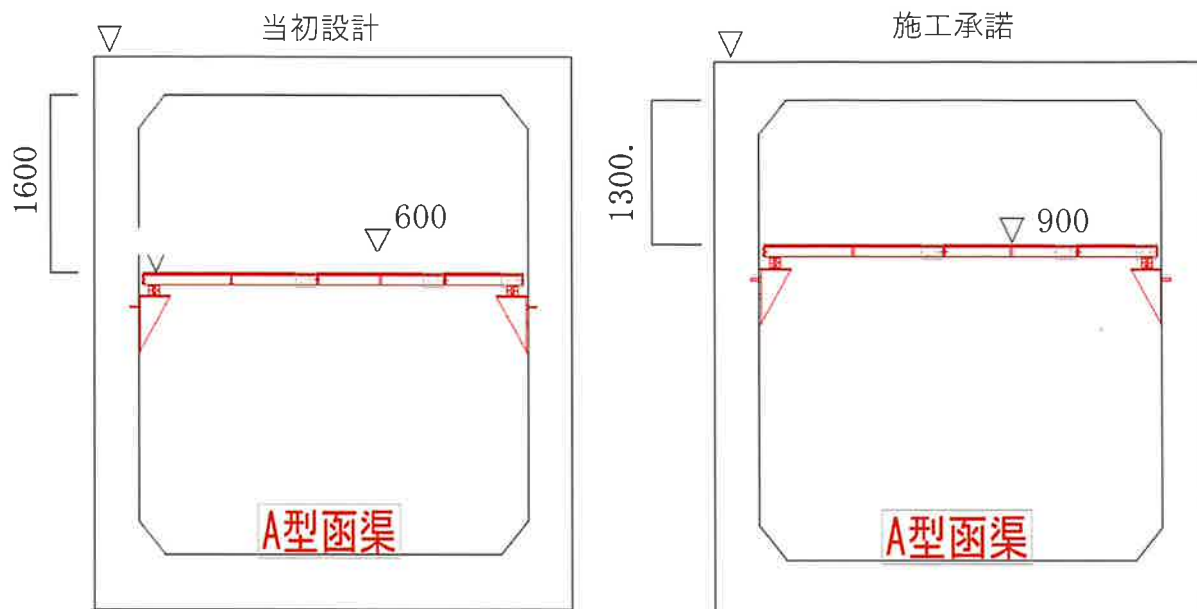
作業床から天井までが約1.6mである。  
作業可能潮位、60cm以下

作業床から天井までが約1.3mである。  
作業可能潮位、90cm以下

上記御前崎港の潮位表より、施工時期の潮位が90cm以下になる時間帯が少ないのが確認できる。またうねりもある為、安全性に考慮し潮位80cm以下での時間帯における作業の検討を行った。潮位を80cm以下と考えると長くても6時間程度が施工可能時間となる。作業床から天井までを1.6mにすれば施工性は向上するが、潮位が60cm以下という施工条件になると作業ができない時間帯が多くなり施工日数が限られてしまう。その為、作業床から天井までを1.3mとし施工承諾にて施工を行う事とした。施工承諾案では、作業床から天井までが1.3mであり、1.6mの時と比べて影響する潮位差が30cmある為、作業時間が平均2時間程度長くすることができた。その為、作業時間が長くなることで作業日数を少なくすることができ、工期短縮につなげる結果となった。

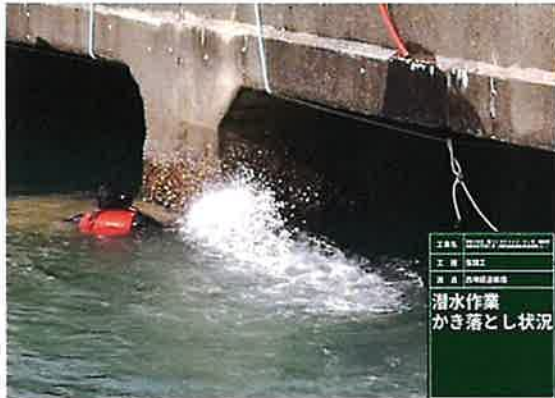
かき落とし状況

作業床を設置するにあたり、壁面に牡蠣殻がついているので先行して牡蠣殻の撤去を実施。潜水土によるかき落としはキャビブラスターを用いて施工を行った。キャビブラスターを使用することで、高圧の水圧で除去することができるので壁面を傷つけることなく牡蠣殻を除去することが可能となった。かき落とし後は潜水作業において作業床のブラケットの取付を実施した。

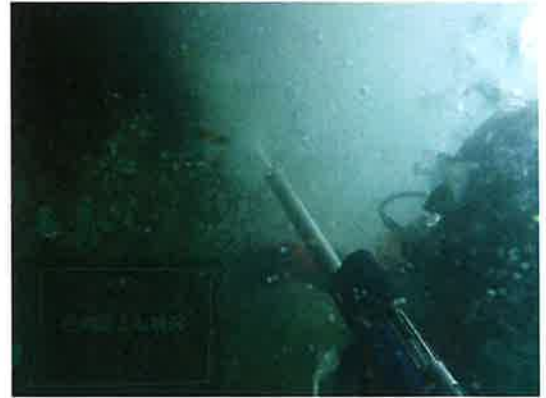
キャビブラスター使用状況

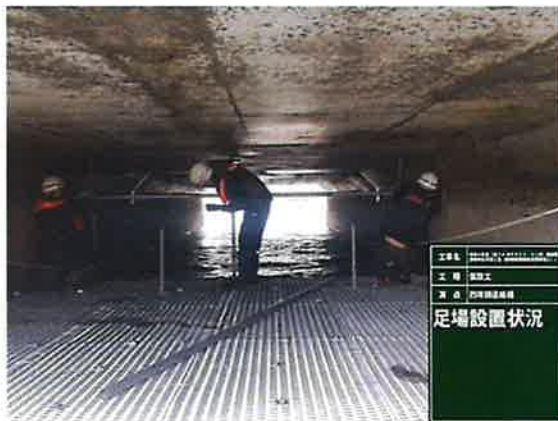
足場設置状況

作業床の設置に当たり、どのように設置を行うかを検討した結果、作業用足場となるフロート足場を使用し作業床の設置を行うこととした。

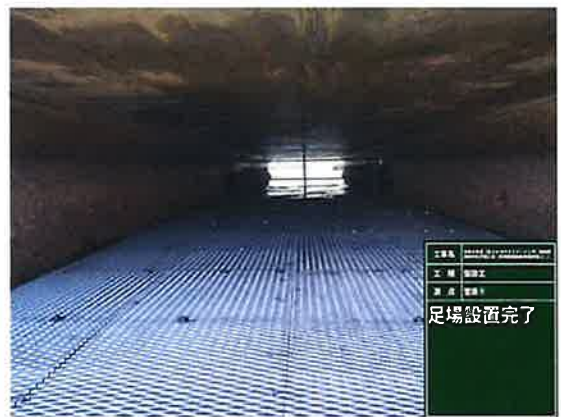
足場設置完了

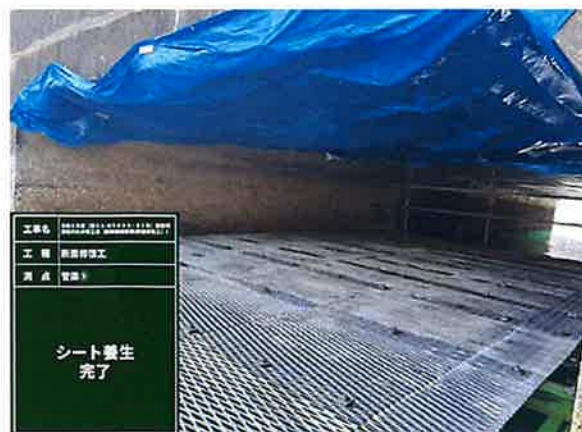
施工箇所が橋の下となるので潮が上がり、さらにうねりも出るので施工箇所が濡れることが懸念された。断面修復後の飛沫対策はビニールシートによる養生を実施した。

飛沫による品質低下を防ぐ塩害対策を実施し、品質の確保につなげた。
