現場における問題点とその対応策について

地区名：清水地区 会社名：鈴木建設株式会社
現場代理人：浦上 明宗 技術者番号：00234595

工事名：令和3年度 [第32-W6661-01号] 清水港海釣り公園整備工事（防食工）

工事場所：静岡市清水区興津中町地先

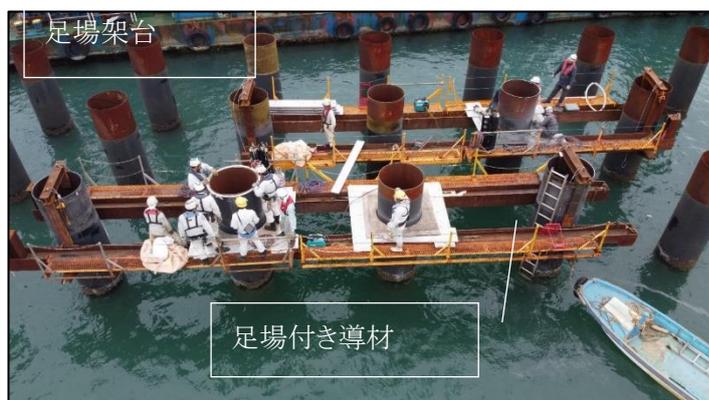
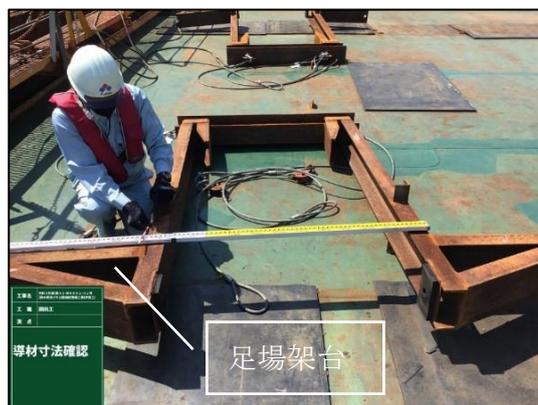
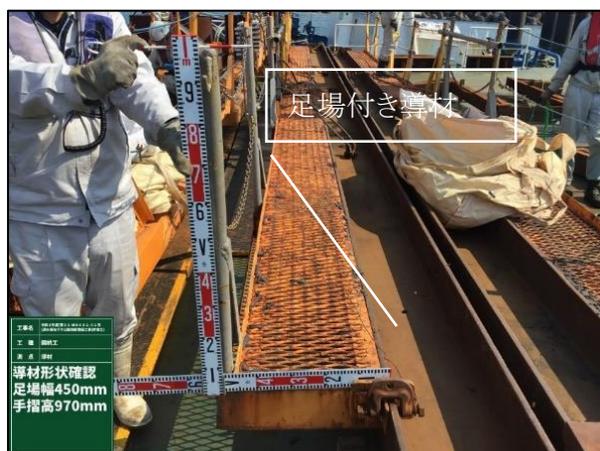
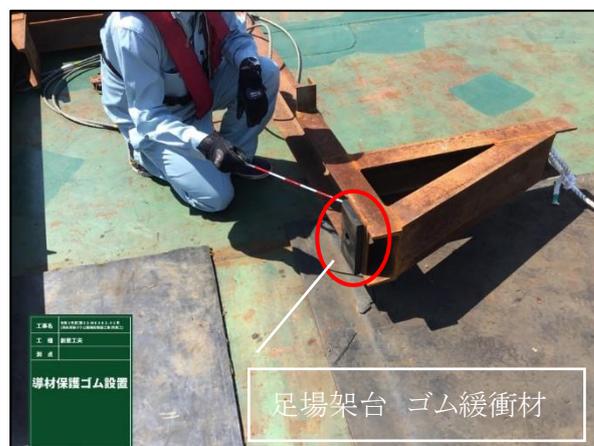
[足場架台・導材・足場板・パネル養生設置状況]

鋼管切断、重防食撤去及びコンクリート充填作業を行う際に足場が必要となるが、設計では仮設杭としてH-300(12m)52本をクレーン付き台船でパイプハンマーにて打設し、その杭に導材(H-300)を溶接し固定する。その固定した導材に足場材を設置する方法であった。しかし、鋼管切断、重防食撤去及びコンクリート充填作業の終了までに約50日要し、その期間に常時設置していると波浪の影響を受け、導材や鋼管が破損する恐れがあるため、施工方法の検討が必要であった。

導材の設置→鋼管切断→コンクリート充填→導材の撤去までに約50日を要しその期間に波浪の影響による破損を避けるため、鋼管杭を打設する代わりに溝形鋼でブラケット付の足場架台を製作した。その足場架台を鋼管杭頭に設置しブラケットに足場付き導材を据付け、渡り用の足場材を設置した。鋼管杭切断及び重防食の撤去終了後、導材と足場材を撤去し移動した。杭頭に設置したため設置・撤去作業が容易になり、波浪の影響も受けずに終了し、かつ、緩衝材（ゴム板）を設置したことで足場架台と杭が接触や損傷もなく、鋼管杭の品質を確保した。

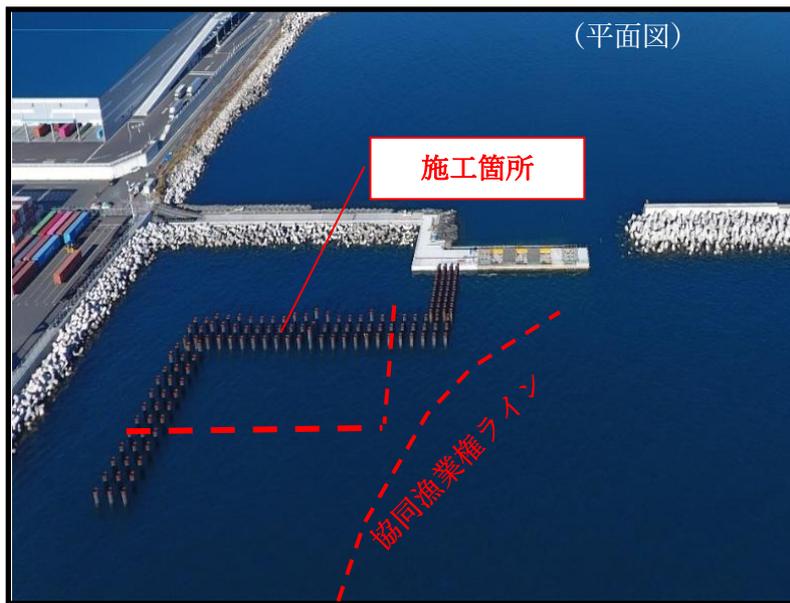
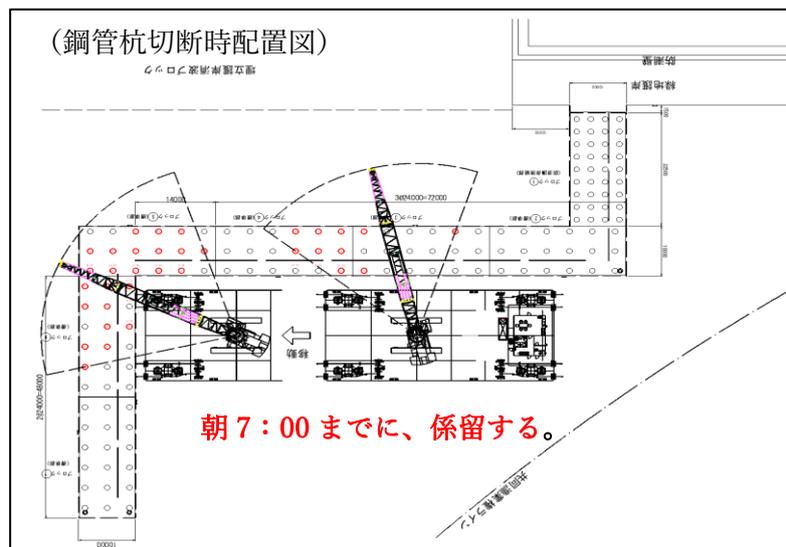
清水漁業組合からシラス漁への影響があるため、早期完了を求められた。作業効率の向上の検討による工期短縮が必要であった。

鋼管杭切断→コンクリート充填作業を早期に完了し、シラス漁への影響を減らし施工効率の向上による工期短縮方法として、起重機船や台船を使用する鋼杭工の施工時期がシラス漁の時期と重なってしまうことから、安全、かつ迅速に施工できるよう、清水漁業組合と打合せを行った。作業船を配置すると漁業区域に進入してしまうため、シラス漁のある午前中は施工を控える様に組合から要望があった。しかし、工程に大きく影響を及ぼす鋼管切断工については、半日施工と一日施工にかかる期間の違いや、作業船の配置及びスパット船への変更等を施工図にて詳細に説明し、シラス漁に迷惑をかけない制限付きで一日施工した。
