# 集水井築造及びインサーク換弁の施工について

工事名 令和2年度水道基整改第22号  
清水谷津浄水場集水井築造及び配管改良工事

地区名 静岡地区  
会社名 静鉄建設株式会社  
主執筆者 監理技術者 東 圭二  
技術者番号 00183532

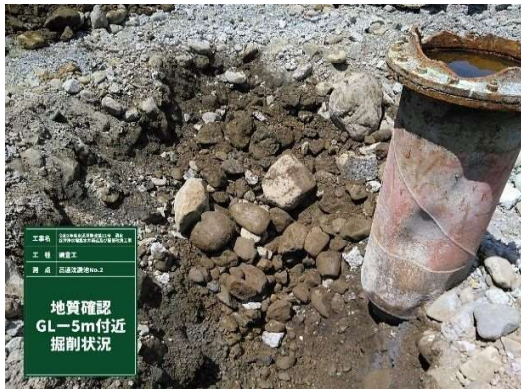
地質確認状況(GL-5.0m)

当初設計で土留め構造として親杭横矢板が選定されており、親杭(H鋼)をバイプロハンマ+ウォータージェット併用で打込む工法となっていた。しかし当該施工場所は興津川に面していることから地層がボーリングデータ上「玉石混り砂礫」となっていたが、沈殿池取り壊し箇所(GL-5.0m)の地層を確認したところ30cm以上の玉石が点在したことによりバイプロハンマ+ウォータージェット併用で行うことは困難であった。

地層の影響や近接する建物、埋設管等考慮すると親杭をバイプロハンマ・ウォータージェットで打ち込むことが現場で適さないことから、低騒音、低振動で硬質地盤に対応している、アースオーガ工法を提案した。

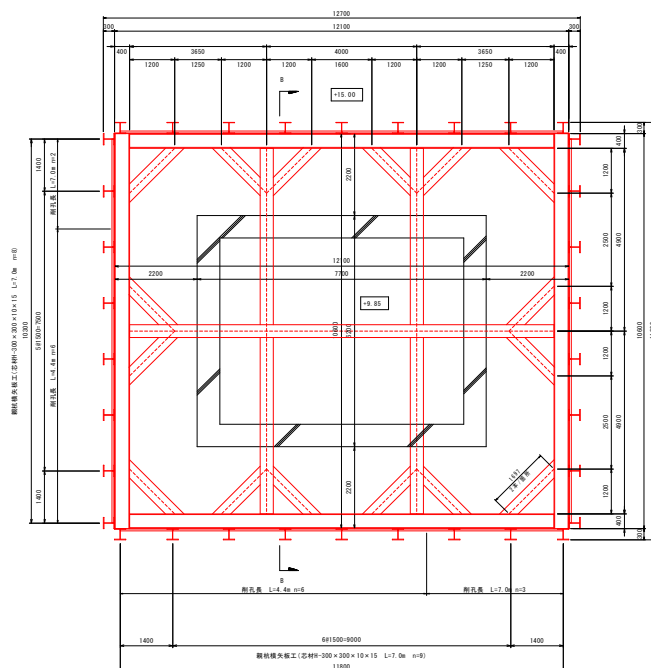
集水井土留工(当初設計)

上記のことから上記施工方法で行う場合、親杭の打ち込みはバイプロ(60kw)+WJ(325ℓ/min)からバイプロ(90kw)+WJ(325ℓ/min)×2台に変更し対応する必要があったが、1日の泥水の排出量が約600m<sup>3</sup>になり泥水の処理が困難になることや、H鋼の打ち込み箇所周辺に重要な配管、管理棟、沈殿池が近接しておりバイプロハンマの振動が悪影響を与える可能性があった。

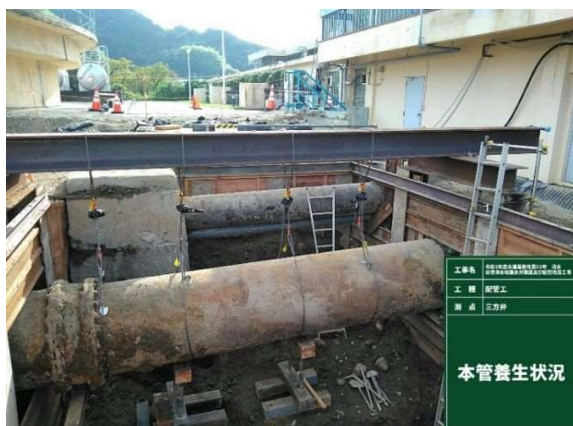
掘削時

当該施工箇所の本管Φ1100(鑄鉄管)は、清水区内にとっても重要な役割を担っている管であり、離脱等により漏水が発生した場合の被害は計り知れない。そのため、インサー切換弁設置箇所の状況を確認するため試掘調査を行ったところ、掘削範囲内に管の継手があった。管の供用年数(50年)また継手が耐震に対応していないことを考慮すると、掘削時、地震時、水圧の変化等で継手が抜ける恐れがあるので養生を検討する必要があった。

掘削時は作業性を考慮しH鋼(300×300)より、ワイヤー4点にて、吊防護を行いながら掘削を進め、毎日作業終了時には管の下からパイプサポートにて養生を行った。また掘削完了後には親杭にブラケットを設置し本管端部及び継手部をH鋼で受け追加養生を行った。その結果、管が抜け、漏水することがなく施工を行うことができた。
