# 工 事 論 文

工 事 名 : 平成21年度 治山(奥地保安林)須走地区ｽｶﾞ外工事  
施 工 者 : 臼幸産業(株)  
執 筆 者 名 : 杉山 和敬  
工 種 名 : 谷止工 1式  
工 期 : 平成21年10月1日～平成22年3月25日  
工 事 内 容 : 鋼製自在枠による治山工事

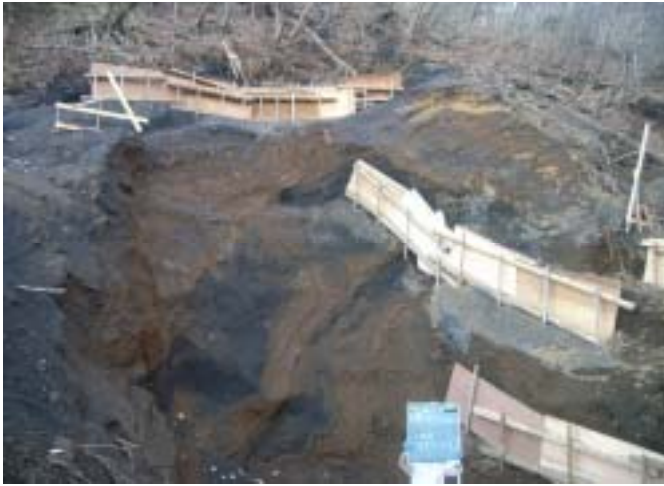
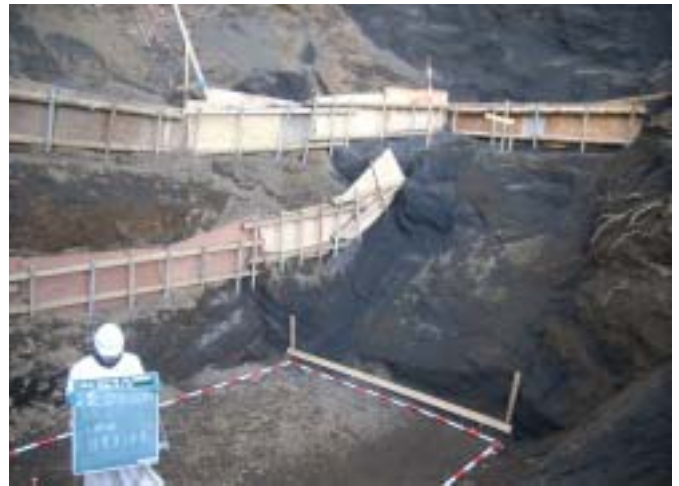
簡易土留柵 設置状況

- 施工上の問題点 : 現場までは林道内を通り、さらに搬入路の縦断勾配がきつく材料搬入は全て不整地運搬車を利用して行うことになった。工事箇所の地山がスコリア層であり、10m以上の掘削を行うため、地山の崩壊のおそれがあった。また標高1100mの積雪寒冷地のため、12月下旬からの積雪が予想された。施工においては、鋼製自在枠内の詰石作業をいかに早く、そしてきれいに詰めるかを検討した。またフトンカゴについては、曲がり、つぶれをいかに軽減し、完成させるかであった。
- 解決策 : 掘削作業の際、右岸側が崩壊してしまったため、簡易土留柵を行い、再掘削を行った。鋼製自在枠の詰石中詰作業では、スケルトンバケットを使用し、不純物の流入を防ぐと共に、人力による矢羽積も行い、美観にも細心の注意を払った。フトンカゴについては、現場付近で採取した雑木をつぶれ防止として使用し、単管やサンギを用いて曲がりを軽減した。
- 工事を終えての反省 : このスガ外工事は3年計画の工事であり、今年度工事で完成するということもあり、既に仕上がっている谷止工を参考にさせてもらいながら、それに負けないような施工を心掛けました。初めて鋼製堰堤という工事に携わり、分からない点、不安な点がいろいろありましたが、会社上司、協力業者、担当監督員の方たちのアドバイスを受け、出来形、品質、美観についても、とても満足がいくものができました。

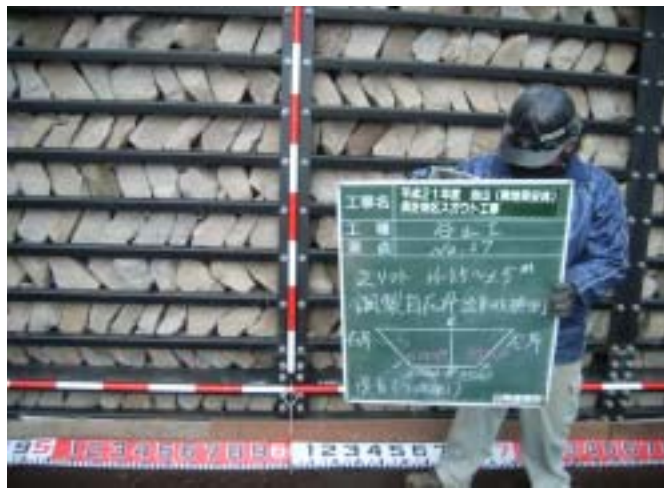
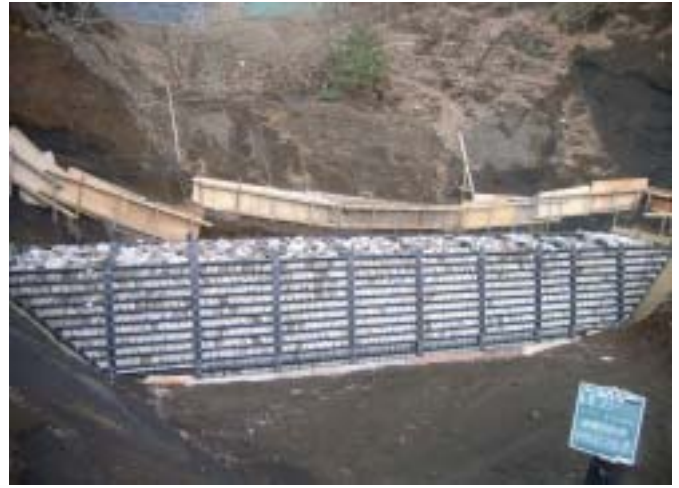
詰石(矢羽積)完了全景

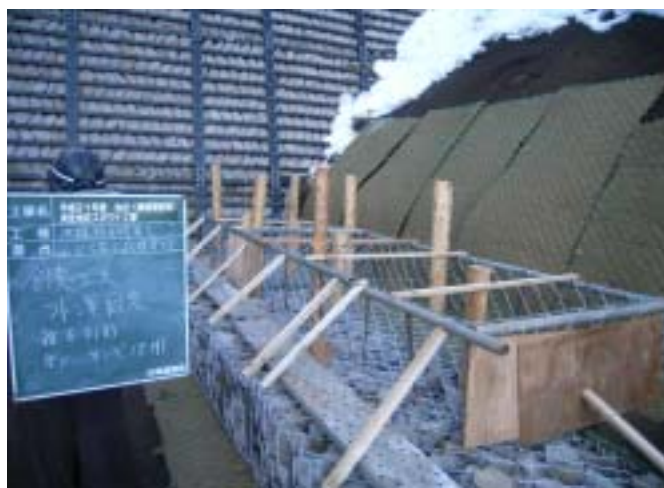
フトンカゴ施工状況

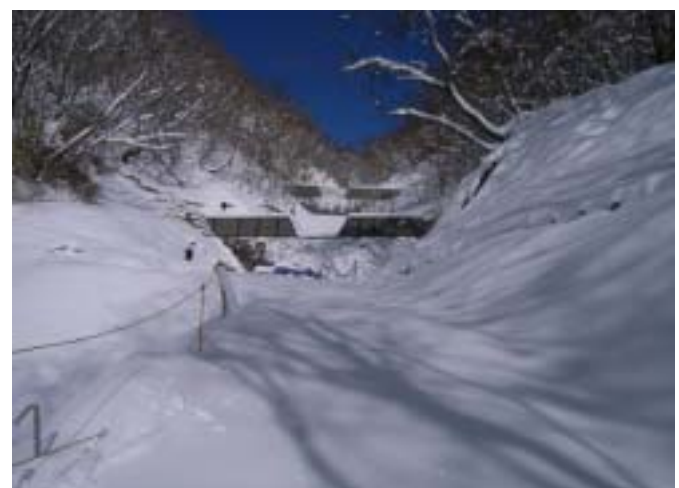
積雪状況
