# 高潮堤根固設置工事に於ける問題と解決策

株式会社 石井組  
石川 泰永

国土交通省 甲府河川国道事務所発注の「蒲原高潮堤根固設置工事」に於ける施工に関する問題点とその解決策(創意工夫)について紹介させていただきます。

本工事は、静岡県富士川河口(右岸)に位置する蒲原高潮堤の前面に侵食対策の為、根固ブロック(16t)を制作し、据付を行う工事です。

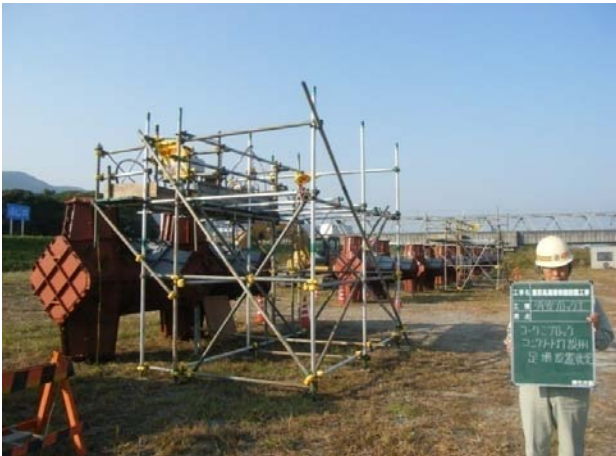
- ①前述①の対策として、消波ブロックのコンクリート打設時は、TPローダーを使用し、又、専用の移動式足場を設置した。

〈移動式足場設置状況〉

- ①消波ブロック製作工に於いて、本工事の消波ブロックは、構造上、コンクリートの打設口が狭く、又、高所での打設作業を行わなければならなかったので型枠からの墜落災害の心配があった。
- ②消波ブロック製作工に於いて、挿入鉄筋を取付ける設計となっていたが、型枠への固定方法が不明であった。(メーカーに確認したが明確な回答は無かった。)
- ③消波ブロック据付に於いて、据付箇所が海岸沿いであった為、土質は砂質土であり、又、湧水もあり、掘削法面が崩壊する危険性があった。
- ④本工事の消波ブロック据付は、層積で曲線上に2段据付を行う設計であったが、湧水があり据付面が乾いた状態にはならず、水の中での据付作業となる為、出来形(高さ・幅・延長)を管理するのが困難であると思われた。

- 結果、墜落災害の危険性は減少し、作業能率も向上した。

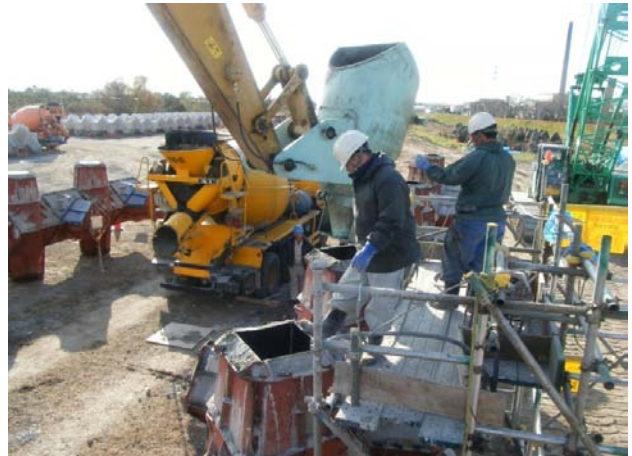
〈コンクリート打設状況〉

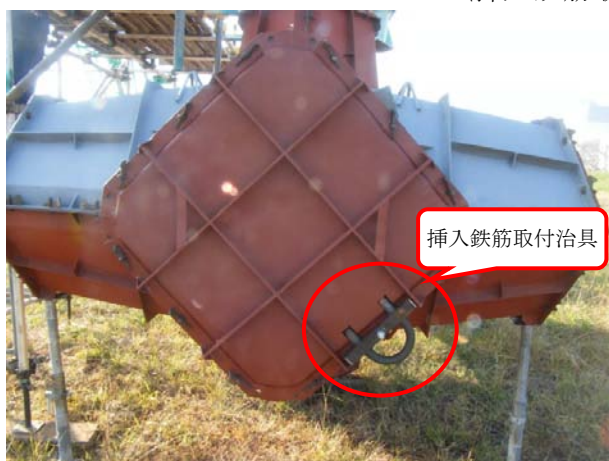
- ②前述②の対応として、専用の治具を考案し施工した。(挿入鉄筋を型枠とフラットバーで挟込みボルトとナットで締付ける構造)

〈挿入鉄筋取付治具設置状況〉

- 結果、容易に挿入鉄筋を取付けることができ、作業能率も向上した。

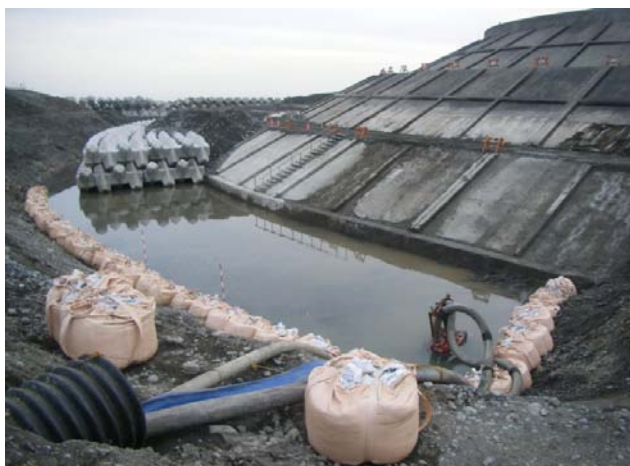
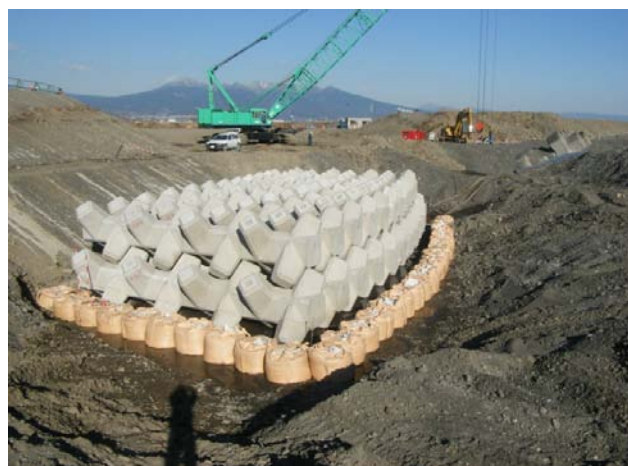
③前述③の対応として、掘削法面の法尻に大型土のうを設置した。

〈大型土のう設置状況〉

●結果、据付時における作業員の安全の確保ができた。

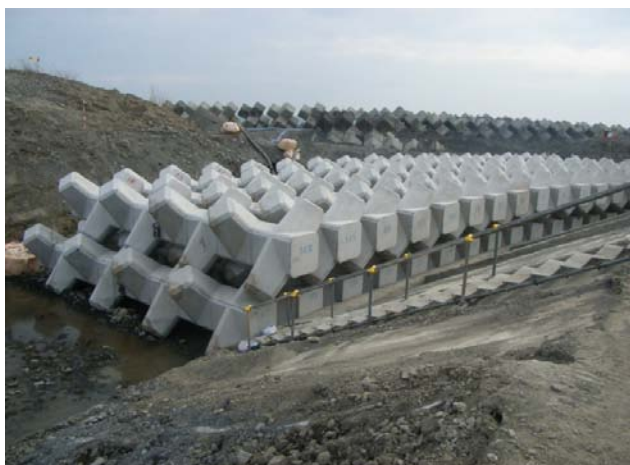
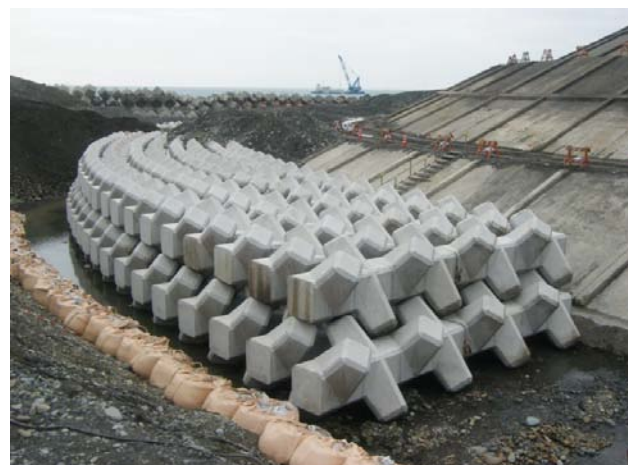
④前述④の対応として、施工前に試験施工を行い、据付面にブロックを設置した場合、どの程度ブロックが沈むか測定し、床付の高さを決定した。又、幅・延長に関しては、簡易な据付定規を作成してブロックの間隔及び通りを管理し、高さについては、1段目のブロックの高さを1個ずつレベルで高さ管理を行った。(1段目の管理で2段目の出来形が決まってしまう為)

〈消波ブロック据付完了〉

●結果、出来形管理も良くでき、きれいに据付けることができた。
