論文名 海岸工事における施工方法の検討について  
執筆者 大河原建設株式会社 近藤和巳

工事名 平成21年度 駿河海岸田尻海岸保全施設整備工事  
工事箇所 焼津市田尻地先  
工期 着手 平成21年10月8日  
完成 平成22年3月30日  
請負代金 ￥223,125,000- (税込)  
請負会社 大河原建設株式会社 現場代理人 川合重徳 監理技術者 近藤和巳  
工事内容・目的

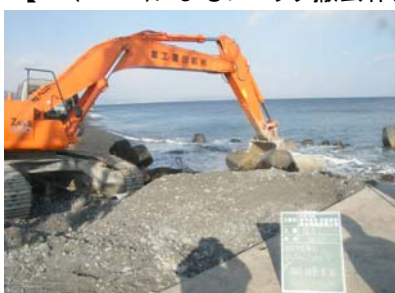
既設ブロックは堆砂しており、クレーン引き揚げ時に玉掛けが不可能な状態であり掘削を必要としたがBH(2.1m<sup>3</sup>)にて掘削、陸揚げを行いクレーンにて撤去作業を行った。

**【BH(2.1m<sup>3</sup>)によるブロック撤去作業】**

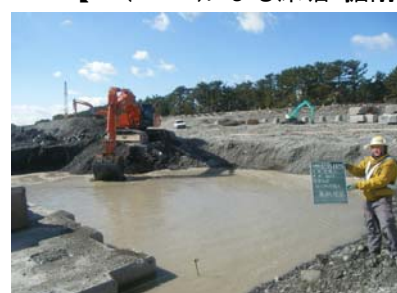
また床堀掘削においても潮位を見定め干潮時の限られた時間での掘削となる為短時間での作業が必要とされた。掘削機を大型化する事により、施工性・安全性とも確保する事が出来た。

**【BH(2.1m<sup>3</sup>)による床堀・掘削作業】**

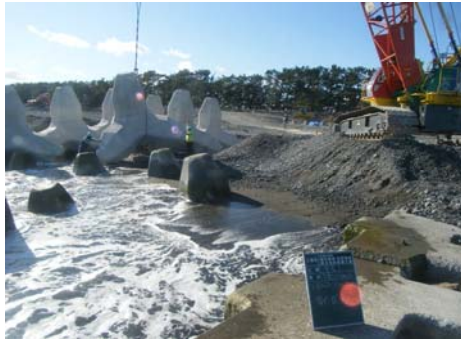
【ブロック据付状況(突堤内側)】

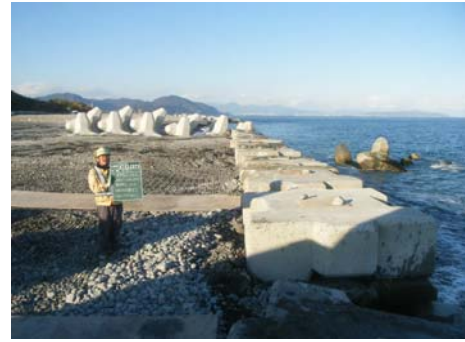
【クレーン足場保護用仮設ブロック設置完了】

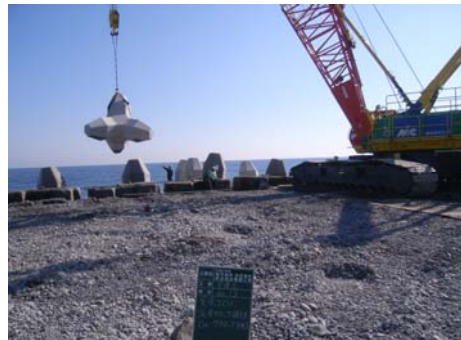
【ブロック据付状況】

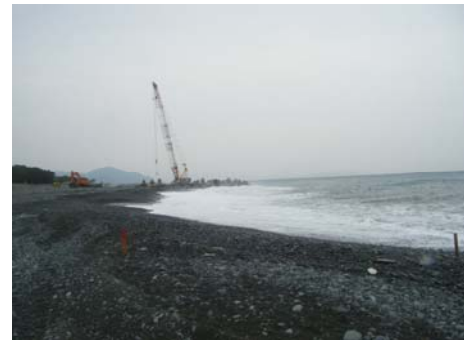
【ブロック据付状況】  
(外周部を先行した結果波浪時でも作業が可能)

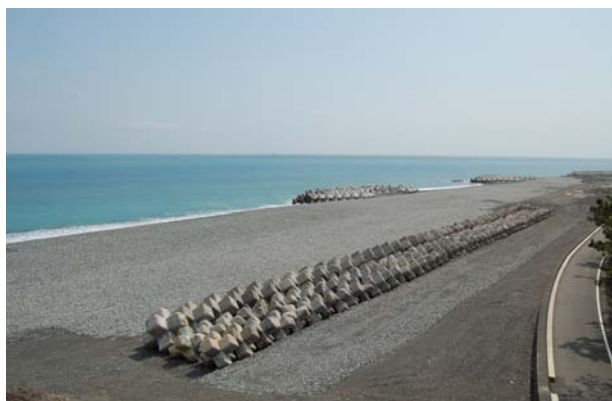
(起点側より終点側を望む)

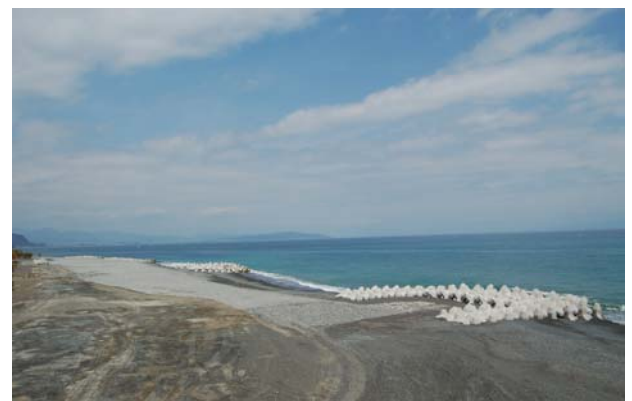
(終点側より起点側を望む)
