工事施工の問題点と解決: 仮設道路への切り替えについて

西伊豆貨物自動車株式会社  
漆山 隆司

工 事 名 平成22年度(国)136号社会資本整備総合交付金(国道橋梁補修)工事(南川橋仮設道路工)

工事概要 仮設道路工L=133m、舗装工A=1468m<sup>2</sup>、擁壁工L=35m、排水工L=53m、  
防護柵工L=184m、構造物撤去工 1式、仮橋工L=18.2m、旧橋撤去工 1式

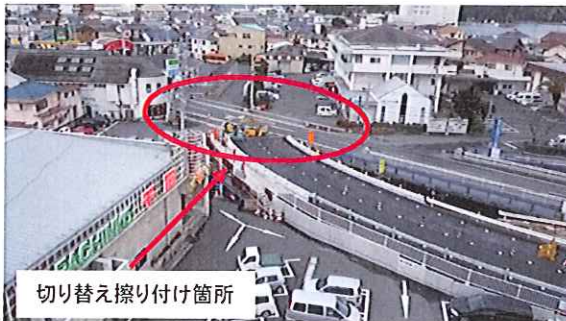
起点側  
(路床盛土)

国道以外の施工完了:切り替え前

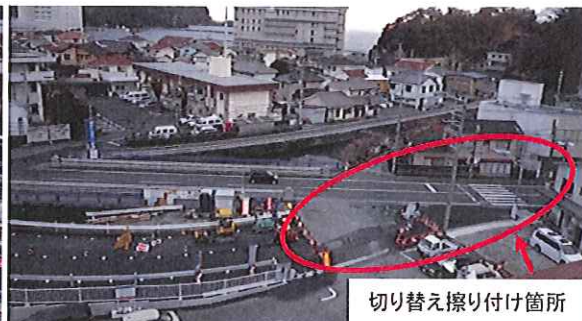
終点側  
(オーバーレイ舗装)

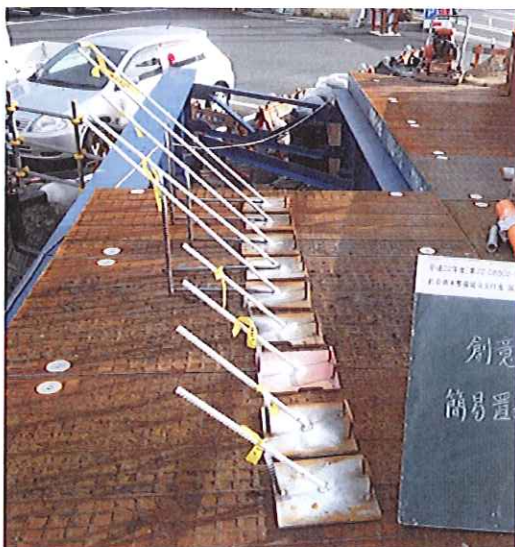
簡易置き型丁張り  
撤去しやすい抵抗の少ない鉄筋を使用  
夜間に目立つよう白色とする

- ①国道以外の工事においては切り替え期日までにすべて完了させ、起点側の盛土も国道脇まで施工しておく。
- ②擦り付け部は起終点ともR線形となっているため、昼間では交通量が多いので早朝に測量を行い、センター およびL・Rの計画位置や既設高と計画高との差のデータを整理し、マーキングする。
- ③国道への盛土に対し、施工時間が限られているため夜間規制開始から丁張りを設置していると間に合わない可能性があり、また、路床盛土においての200mm転圧も確実に実施するため、測量データを踏まえた“簡易置き型丁張り”を製作する。
- ④片側通行のシフト替えが、起点側の路床盛土と終点側のオーバーレイ舗装が同時期にできるよう資材運搬車台数や人員数を必要数用意し、施工段取りの打合せと確認をおこなう。
- ⑤乗入部の擦り付け勾配がきついため、通行に難を感じた場合のため開放時の一時緩和措置がとれるよう下層路盤材を用意する。

簡易置き型丁張りを使用したことで、規制開始後すぐに施工にかかることができ、時間短縮ができ、道路線形や1層ごと敷き均しおよび転圧をしっかりと行うことが出来ました。とても有効でした。また、起終点の同時施工においては盛土のほうが時間がかかると予想していましたが、オーバーレイのゼロ部の擦り付けに時間がかかり盛土側に多少の規制シフト待ちが生じました。仮設道路への開放時間も30分オーバーしてしまいましたが、切り替えをすることができました。

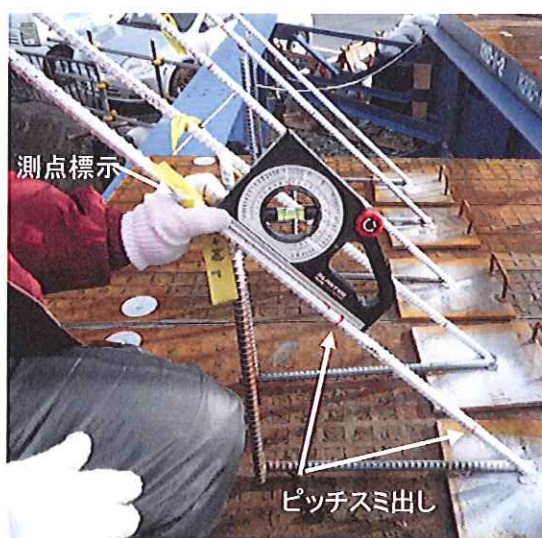
1:1.0勾配、計画高よりピッチスミだし、測点標示

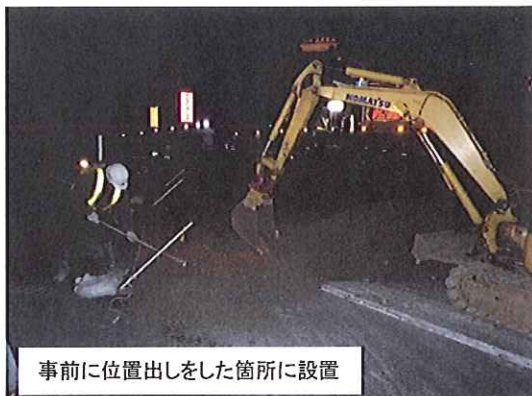
## 簡易置き型丁張りによる起点側路床盛土状況

事前に位置出しをした箇所に設置

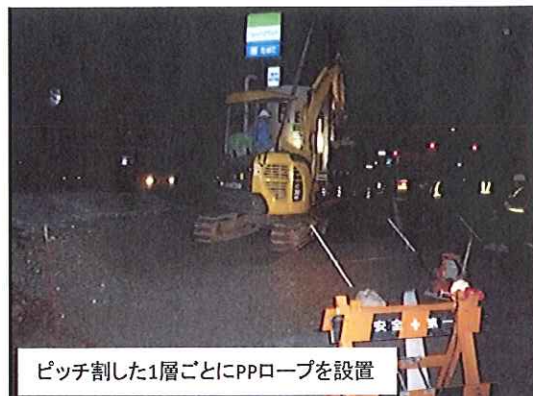
ピッチ割した1層ごとにPPロープを設置

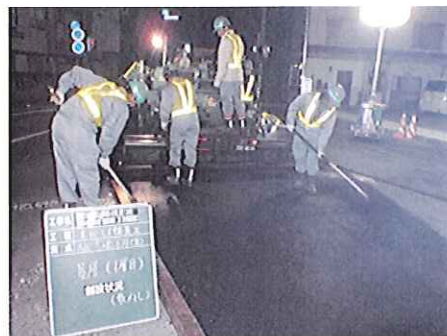
終点側オーバーレイ舗装状況

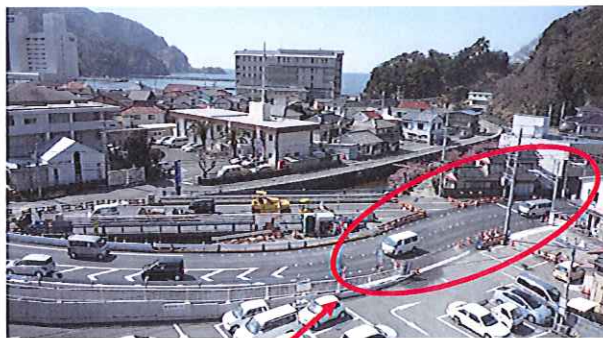
起点側の路床盛土及び終点側のオーバーレイ舗装による切り替え

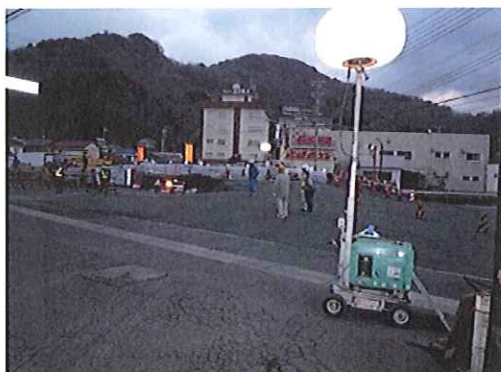
乗入部の下層路盤材による一時緩和

乗入部においては、12%で施工をしましたが、やはり勾配がきつく、既存との取り合いにV字折れになる箇所もあり、このまま開放をしたら車両下部が擦るおそれがあったので、下層路盤材により緩和措置をとりました。昼間に発注者や警察、隣接関係者と協議し、それを踏まえた夜間施工を下層路盤後、上層路盤後の3日間にわたり実施し、出来る限り、走りやすい形へと施工しました。

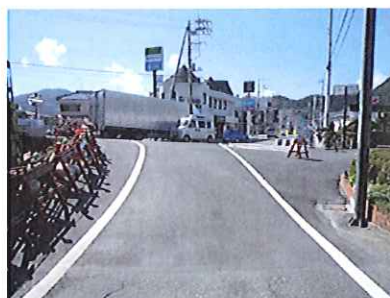
検討協議の結果、町道は12%から国道取付部に4mのレベル部分を設け、10%で擦り付けを行った。下部工施工への影響があるため擦り付け箇所に制限がある。

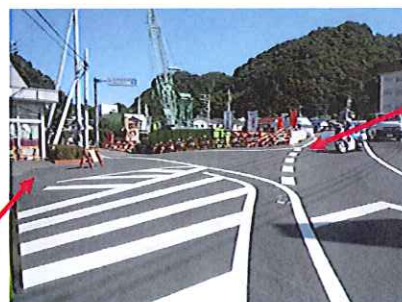
4mのレベル部分一時停止をした時左右が見やすくなる。

農協の了承へ、駐車場内へ擦り付けることで乗入をスムーズにした。
