工事名 平成22年度 二級河川勝間田川  
地震・高潮対策(耐震)工事(護床工)

工事概要 施工延長 L=145.1m  
左岸堤防工 1式(波返し工 50m、裏法被覆工 116m、天端被覆工 113m)  
根固めブロック工 (8t、2t)

発注者 静岡県島田土木事務所

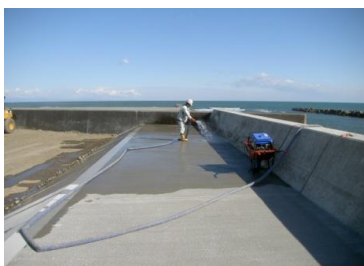
施工後 散水養生

試験施工の工程は、均しコンクリートに散水を行った後、24-8-40(BB) をポンプ車により打設、高周波バイブレーターを使用しての締固めを行い、抑え均し2回、仕上げ均し2回後にハケ引き仕上げを行い、養生は養生マットを使用し、養生マットの上から1日4回の散水養生を7日間、打設後2日目には被膜養生材を散布した。

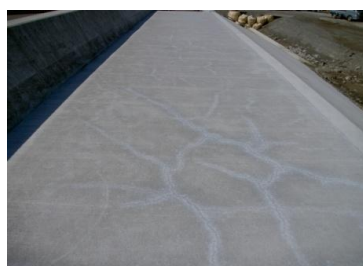
天端被覆工における構造上の問題を検証するため、実際に設計計上された内容で試験施工をおこなった結果、クラックが発生してしまった。

クラック発生状況

天端被覆工の構造、試験施工の工程、養生方法を検証した結果、クラックが発生した原因としては

1. 周辺コンクリート構造物に水分を吸収され急激な乾燥
2. 無筋構造であること
3. コンクリート硬化時の発熱と外気温の差

ただし、このなかで『コンクリート硬化時の発熱と外気温の差』については、施工時期が3月～5月であること、本体構造厚が200mm程度であり発熱量が少ないことと、高炉セメントを使用していることの3点から3項目のコンクリートの水和熱と外気温との差がクラック発生に影響を及ぼしたとは考えにくい。したがって、1と2の項目の影響であると考えた。

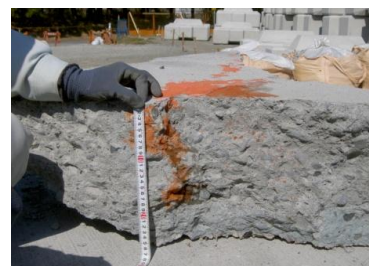
クラック深さの調査

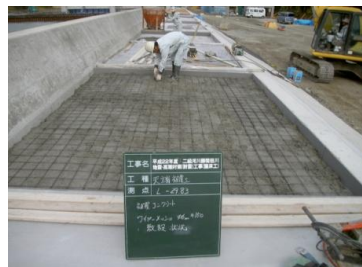
ワイヤメッシュの敷設

- ・  $\phi 6\text{mm}$   $\square 150\text{mm}$ のワイヤメッシュを $t=100$ の位置に設置する。
- ・ 躯体の下地(均しコンクリート上部)にポリフィルムを敷く。
- ・ 伸縮目地材を横断方向に加え縦断方向である波返し部また法止めコンクリートの接する部分に設置す

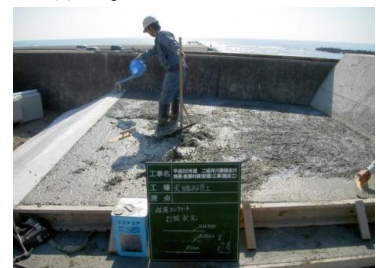
被膜養生剤の散布

- ・ 均しコンクリートにポリフィルムを設置し、被覆コンクリートの水分吸収を抑制する。
- ・ 被覆コンクリートの打設箇所を一連ではなく隔エリアの打設とする。
- ・ 被膜養生剤は表面硬化後に散布するタイプ(現在使用しているもの)ではなく仕上げ時に散布するタイプに変更する。
- ・ 表面硬化後は養生シートで覆い、散水を行い7日間湿潤状態を保つ。

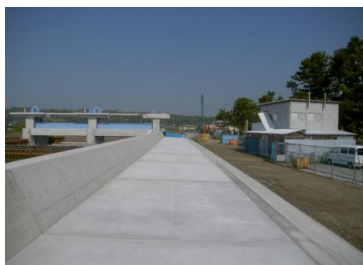
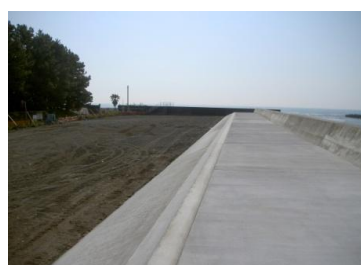
以上のクラック抑制対策を講じて施工を行った結果、品質の良いコンクリートが施工できた。

クラック発生 0件

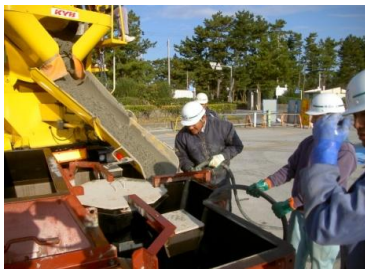
ブロック製作(11月)

ブロックの据付応力は最大で11.0N/mm<sup>2</sup>の強度を確保できれば可能であり、施工時期が冬季であることを考慮しても材令14日あれば据付強度に達するが、製作開始の時期を早め、ブロックの養生期間を長くすることで表面のアルカリ成分を中和させることができ、かつブロック自体の強度も十分確保できることから、この方法を採用した。

具体的な施工時期は、ブロック据付が3月中旬であったため、当初は2月初旬から製作開始予定であった工程を11月初旬から1月初旬までとし、養生期間を2カ月程度とることとした。

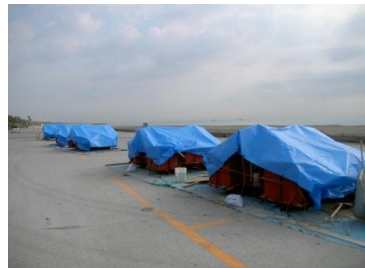
施工時養生(11月)

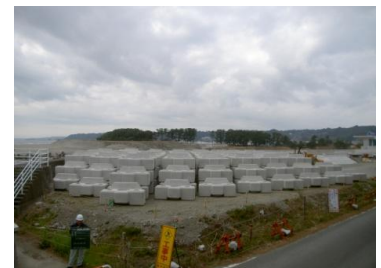
仮置き養生(1月～3月)

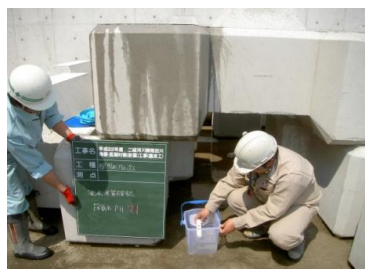
施工時期と据付時期の調整をおこない2ヶ月間養生したブロックを据付ける際に、ブロック表面に流した水を採取し、pH測定を行い、河川の自然環境への影響が無いことを確認した。また、据付後のたまり水もPH測定し、根固めブロック設置後の測定で自然環境への影響が無いことも確認した。

据付前・流水採取pH測定

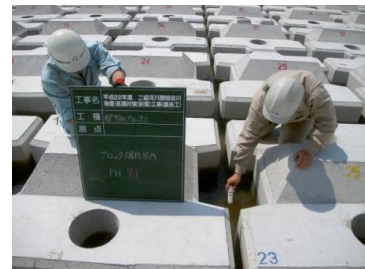
据付後・溜水採取pH測定

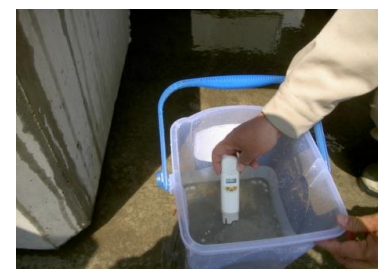
pH値 7.1
