工期短縮に関する創意工夫

島田支部
株式会社 町組
吉永 宏

- (1) 工事名
平成21年度 大井川用水(二期)農業水利事業
中央幹線水路整備その1工事
- (2) 工事場所
島田市大柳他
- (3) 工期
自)平成22年3月15日
※実開始時期:11月11日
至)平成23年3月18日
- (4) 請負代金
¥ 95,925,000 (消費税込み)
- (5) 発注者
関東農政局大井川用水農業水利事業所
- (6) 工事内容
水路延長 L=1168m
 - ・構造物撤去工 1式
 - ・耕地復旧工 1式
 - ・水路復旧工 1式
 - ・開渠補修工 1式
 - ・管理用施設工 1式
 - ・蓋掛工 1式
 - ・仮設工 1式

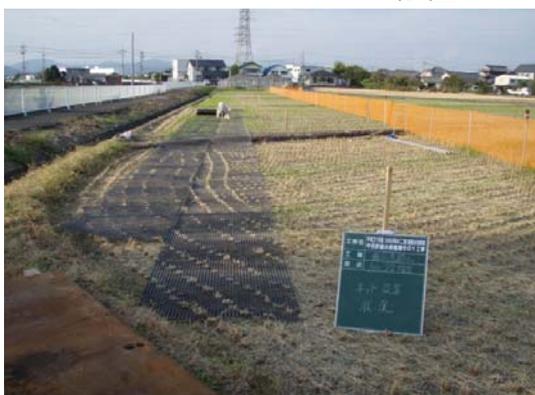
ポリエチレンネットの設置

- ポリエチレン製の#4mm網目のネットを土木シートの下に布設した。
- 土木シートを通常より厚い物を使用した。
- 撤去するバックホウのバケットを平爪にした。

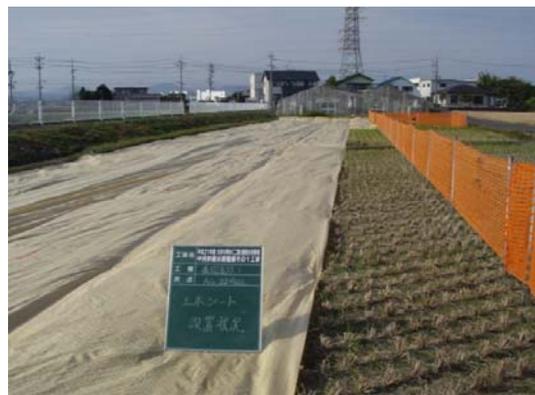
土木シートの設置

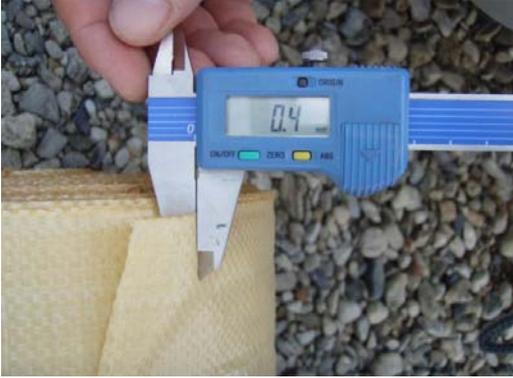
土木シートの厚さ

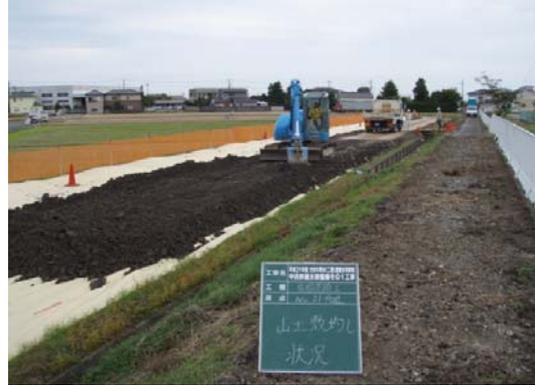
仮設道路の設置状況

①この工事では管理用道路を施工するために田畑の中に仮設道路を作成しました。田畑は夏場はお米、冬場はレタスを栽培するため10月、11月の2か月間しか借りることができませんでした。仮設道路は田畑に土木シートを敷きその上に土砂を敷き均し鉄板を設置する仕様になっていました。他工事と同じような工種の時、最後に残った石ころを撤去するのに時間と労力が掛ったことがあったのでそこで行った工期短縮の為の工夫を以下に示します。

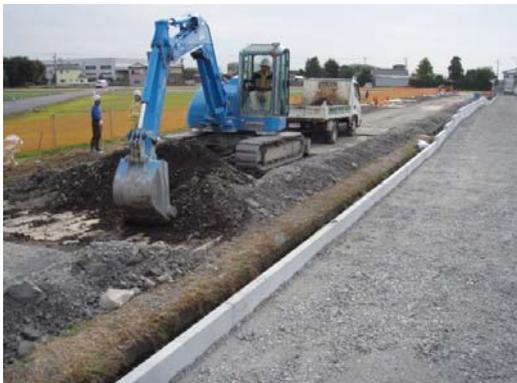
仮設道路の撤去状況

以上をおこなうことで以前の工事に比べ約2/3の労力で撤去をすることができました。また使用した材料及び設置費を含んでも工事費を抑えることが出来ました。

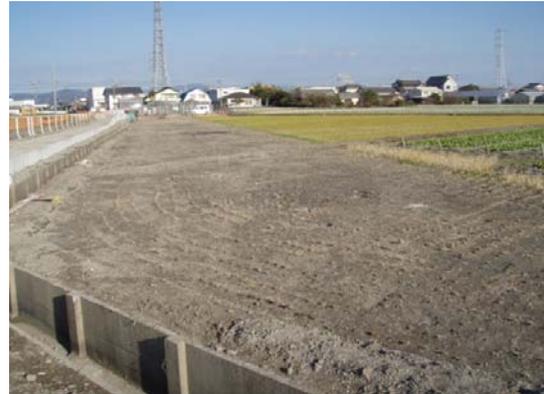
仮設道路の撤去完了

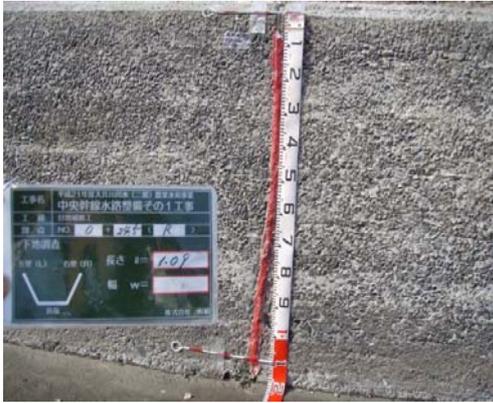
調査写真(目地補修)

野帳サイズのラミネート黒板を各工種毎作成した。
 測点、数値以外を明記し、工種を色分けすることで黒板を書く手間を少なくした。
 手荷物を必要最小限にし一人で撮影できるようにした。
 写真をパソコンで閲覧する際数値が大きくまた色分けされているので選別が容易になった。

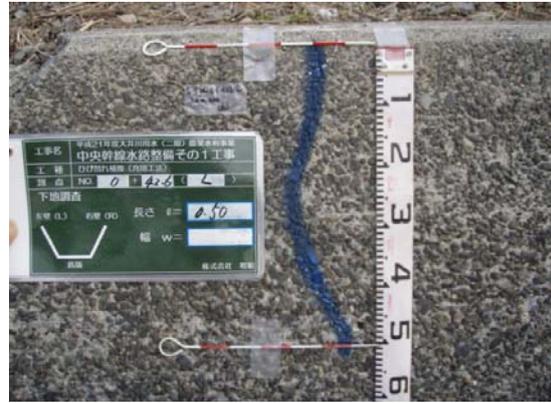
調査写真(ひび割れ補修)

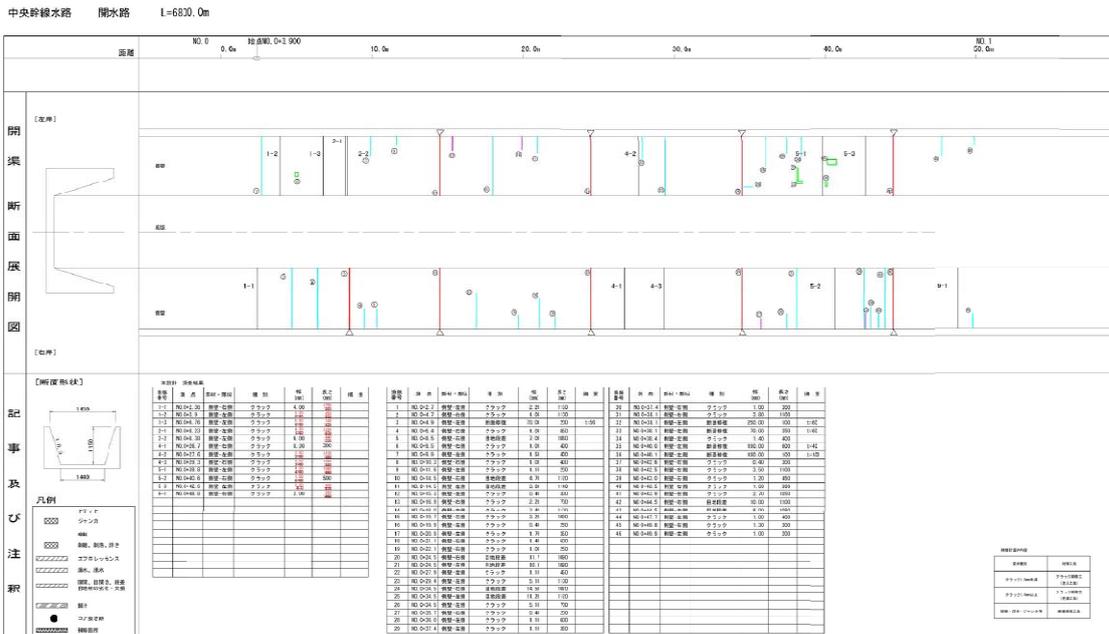
補修計画図(1/1/13)

各補修工種毎に色分けを行うことで整理しやすくする。また作業員への指示も明確になる。
