# 橋脚補強コンクリートの問題点及び解決

## 1. 工事概要

工事名	平成21年度 1号藤枝仮宿高架橋東地区下部拡幅工事
工期	平成22年2月10日～平成23年5月31日
工事場所	静岡県藤枝市仮宿地内
請負金額	325,000,000円
発注者	国土交通省 静岡国道事務所
工事内容	RC橋脚拡幅補強工 3基 増し打ちコンクリート 500m <sup>3</sup> 、基礎杭（回転鋼管杭 L=50m、72本） 土留仮締切工 1式 ジャッキアップ工 1式

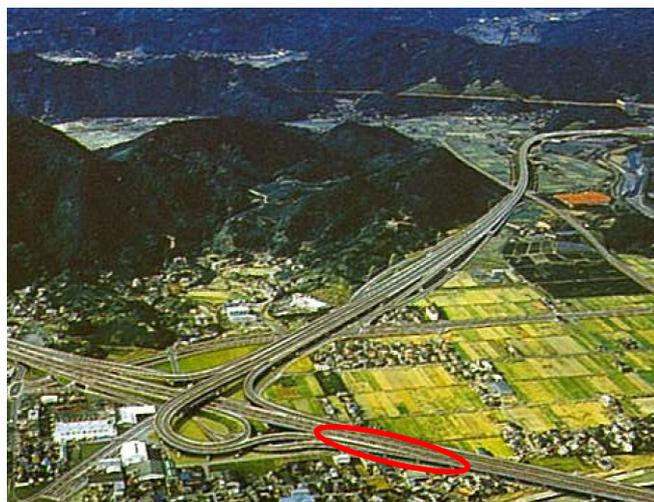
図一 1 完成予想平面図

○ 施工箇所

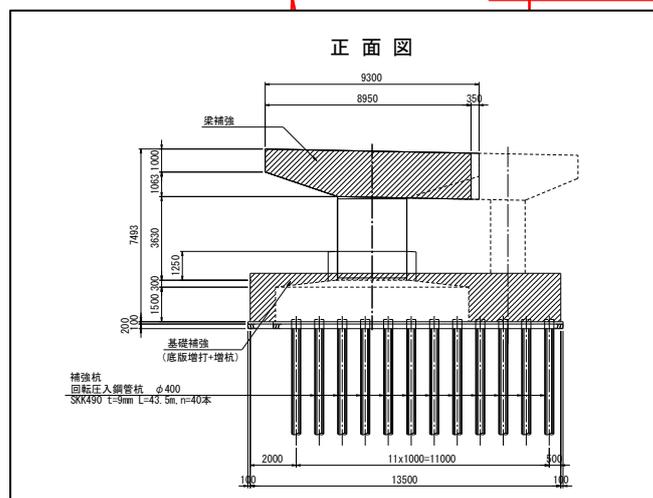
図一 2 構造標準図

斜線部 既設補強部

新設拡幅部

当工事で拡幅する既設橋脚は、昭和53年に完成してから約30年が経過しており、その後の耐震基準の改定により現状の耐震基準では計算上強度が不足している構造物となっており今回の拡幅改良においてフーチングの増し厚、基礎杭の増杭、梁部の増し厚による補強を行います。なお、既設柱部は過年度に鋼板巻き立てによる補強が行われています。

今回の改良では、拡幅部の橋脚と既設橋脚を一体化させるため、既設橋脚のフーチングを巻き込んで新設部と既設補強部を一体化したフーチングを構築し、その上に新設の橋脚柱及び既設梁と新設梁を一体に2脚式ラーメン橋脚を築造するものです。

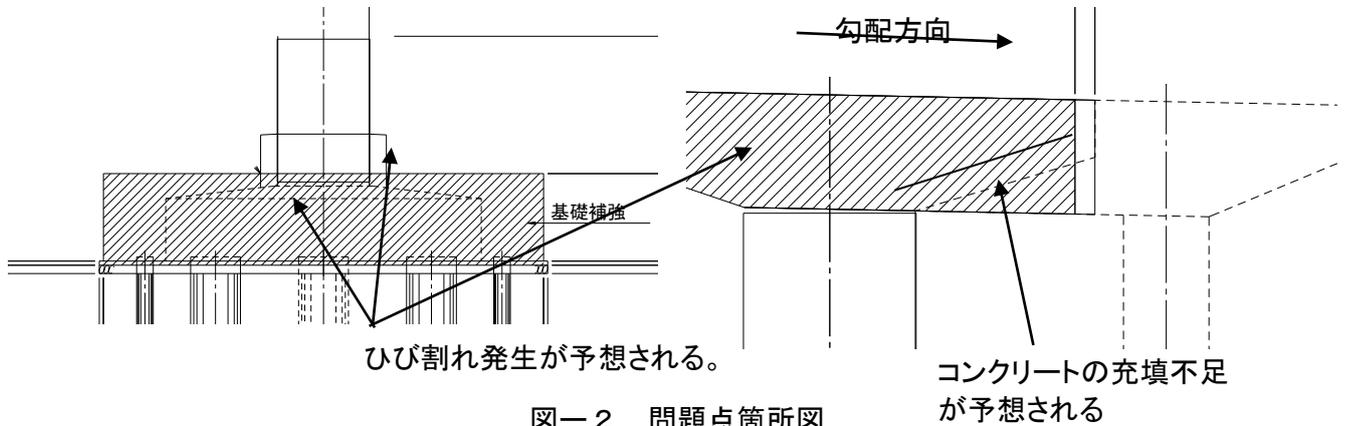
図一 2 問題点箇所図

- (1) 部材寸法からマスコンクリートであること。さらに既設橋脚に継ぎ足す構造であることから温度応力及び既設コンクリートによる内部拘束、外部拘束によりひび割れ発生が強く予想される。
- (2) 既設と新設の梁打ち継ぎ部で断面が非常に狭い箇所がありコンクリートの充填不足が懸念される。

もうひとつの問題は梁補強部の打ち継ぎ箇所、図-2に示すように既設梁の底部に新設梁のコンクリートを打ち継ぐものです。

断面形状は既設脚注部は寸法がゼロで、新設柱方向に下り勾配となっております。

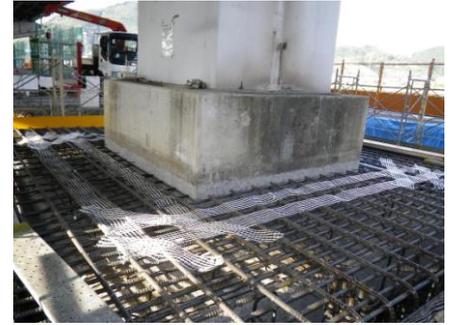
図—3 ひび割れ低減ネット

- (a).コンクリートのセメントを普通セメントとし、膨張材を使用する。
- (b)表面のひび割れ幅を出来るだけ抑えるため、ひび割れ低減ネットを使用する。
- (c)養生は規定の養生日数を必ず確保し、型枠の取り外し後すぐにコンクリート表面をビニールシートで覆うこと。

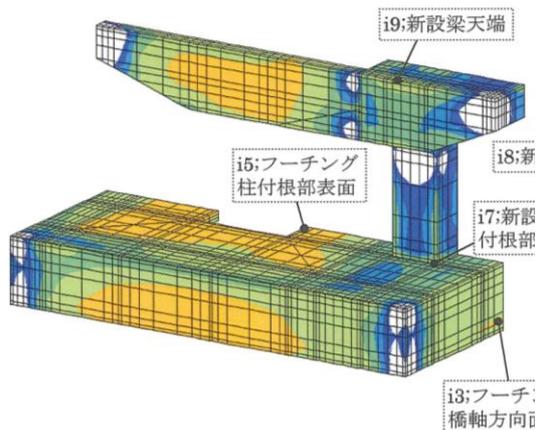
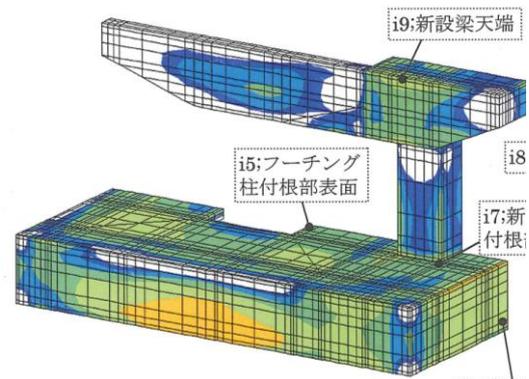
図—4 ひび割れ指数図

躯体表面側

黄色 : ひび割れ指数 小  
青 : ひび割れ指数 大

既設コンクリートに打ち継ぐ構造とマスコンクリートであるため3次元有限要素法解析により温度応力解析を行い、部材のどの位置にひび割れが出やすいか検討しました。

この対策を行った場合の応力解析の結果、表一1に示すように、ひび割れ指数は改善が見られ特に、ひび割れ指数の数値が、既設橋脚根元部では0.68→1.18、梁補強部は0.72→1.37と大幅な改善が期待できることとなりました。

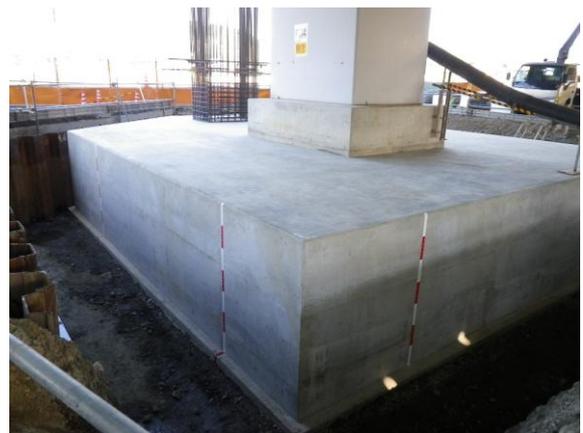
図-6 補強コンクリート打設後

実際のコンクリート打設は、フーチング部は打設時期が隣接工区の影響もあり約1.5ヶ月遅れたため、条件としてはよい方向になり、脚注根元部並びに梁補強部ではひび割れの発生はありませんでした。

ただ、フーチング側面では、若干のひび割れが発生しましたが、これも0.15mm以下に抑えられることができました。構造部位がフーチングということもあり、念のため含浸タイプの補修材を塗布しました。

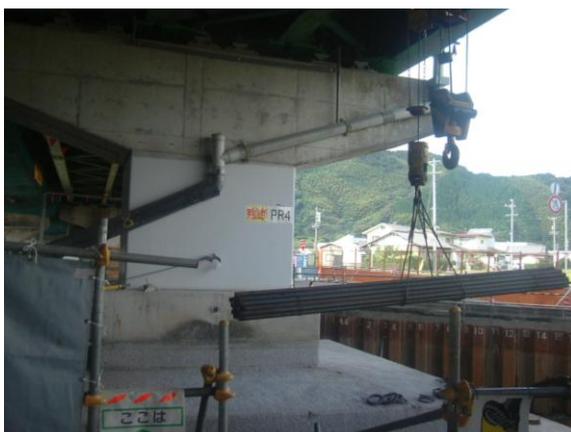
図-7 梁部打設前

コンクリートのスランプは設計8cmのところを12cmに変更し、通常の合板型枠を透明なビニール板を使用し型枠を組み立てました。

打設方法についても、事前に施工業者と打ち合わせを重ね、圧送ホースを一番狭い場所まで送り込まないと確実な充填が期待できないと型枠に開口部を設け、ホースを挿入し、人が入って締め固める方法を考えました。

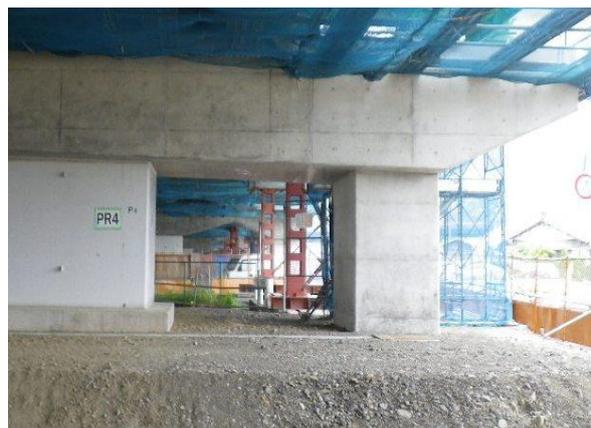
図-8 梁部打設完了

結果、作業条件としては厳しい条件だったと思いますが、未充填箇所を出すまいと元請、下請けが一丸となり施工を行った成果だと思えます。
