# 工事施工の問題点と解決

## 「深礎杭工事における問題点と解決策について」

静岡支部 株式会社 白鳥建設

由比地すべり深礎杭SC12工事

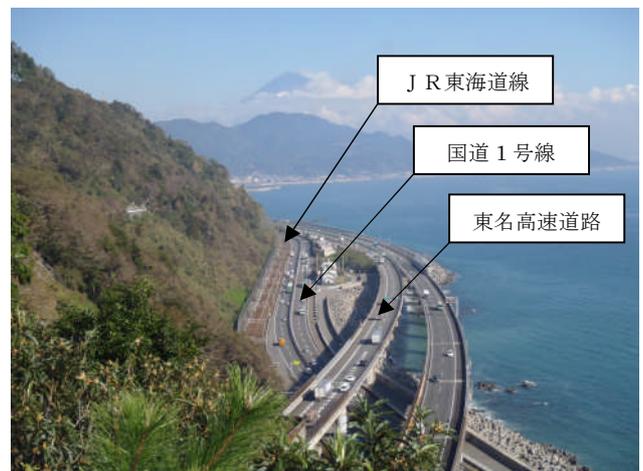
本地域周辺に分布する基盤地質は、新第三紀中新世～鮮新世の浅海堆積物である浜石岳層群の小河内層と浜石岳層であり、小河内層は斜面末端付近に分布しているのみで、大部分において浜石岳層が分布する。

浜石岳層は礫岩を主体とし、これ以外では砂岩及び砂岩&礫岩の互層より成る。

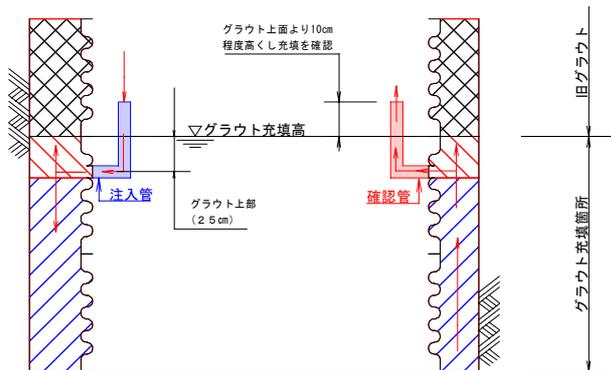
図3-1 グラウト充填の問題箇所

グラウト注入時、注入口がライナープレート中央部(打設天端より25cm下部)にある為、注入口より上部(図3-1参照)の注入が不十分となる可能性があり、これまでの施工では、鉄筋組立て時に、二次注入を行う事が一般的であった。この場合、注入範囲が、高さH=25cmという狭小部かつ鉄筋組立後の施工である為、注入不足の懸念、及び打音による充填の確認が非常に困難である。

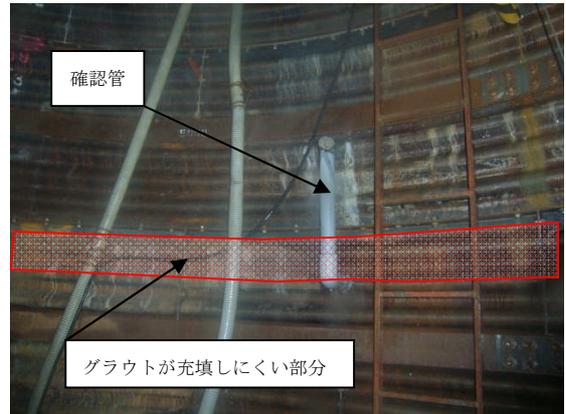
写真-1 グラウト充填確認

充填方法については、注入時、打音にて確認すると共に、充填天端より10cm程度上部まで注入管(VP50)を設置し、また反対側にも同様に確認管を設置する事で、注入時において、水頭差による確認管からグラウトがあふれ出る事を確認することで充填確認できる。この対策により二次充填の必要も無くなった。さらに、構造物の弱点である、グラウト打継面の箇所数を当初数量から2/3に減らす事が出来た。

先に述べたグラウトの充填方法は、昔からある施工方法を現場条件に合せ工夫し、グラウトの打ち継箇所を減少、及び二次充填の不要化させる事で、品質の向上に寄与する事が出来ました。

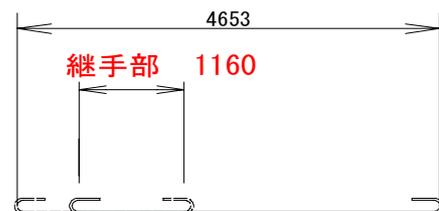
図4-1 当初中間帯筋加工図

中間帯鉄筋については、当初設計では2分割方式で、定着はフック形状(図4-1参照)となっていたが、一般的なコンクリート構造物では、①鉄筋組立て②型枠組立て、と内側から外側にかけて施工する為、問題無く施工可能である。これに対して、周囲をライナープレートにて拘束された深礎杭の鉄筋組立においては、内側からの施工となる為、①帯鉄筋・中間帯鉄筋組立②主筋建て込み作業、となりピンポイントでの吊り込み作業となる。このため1サイクル当りの鉄筋組立日数としては7日間を要してしまう。また、主鉄筋・帯鉄筋をたすき掛けとしないければならない事から、鉄筋端部の曲げ形状等のバラツキにより、均一なかぶりの確保が困難であった。

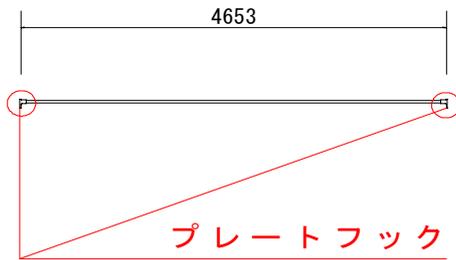
図 4-2 プレートフック工法中間帯鉄筋加工図

中間帯鉄筋のフック形状が問題点となっていたが、プレートフック工法を採用する事により、弱点となりやすい継手を無くすことができこれによりフックの厚みが 10 mm となる事で、中間帯鉄筋 (D29) に比べ 19 mm 薄く出来る事から、均一なかぶり厚を確保する事が出来た。また、鉄筋組立施工手順としては、隙間部 (W=101mm) であっても主鉄筋組立後の配筋でも問題なく取付が可能であり、当初設計と比較して、鉄筋組立のサイクルタイムが当初 7 日間に対して 4 日短縮できた。
