ブロックマットの施工について

工事名：平成22年度 葵県道第30号(主)山脇大谷線道路改良工事(千代田地区調整池工)
工期：平成23年 3月15日 ～ 平成24年 2月20日
発注者：静岡市建設局道路部道路整備1課市

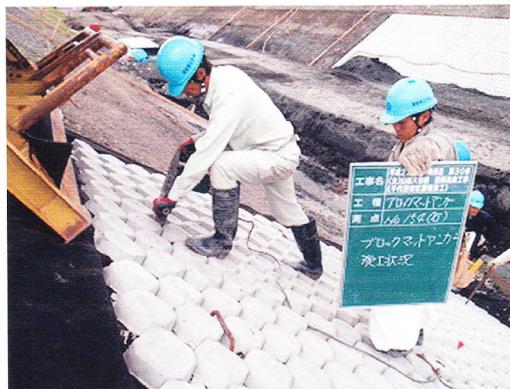
写真参照1

法面の掘削施工には、0.2m³・0.45m³・0.7m³の3台の掘削機を使用し、その場所に応じた掘削機の使用と人力による、ハツリ作業を併用法面を所定の勾配に整形しました。又、ブロックマットのアンカー鉄筋においても、ハンマーで打込む事が出来ないために、ハンマードリル(写真参照1)で削孔(深さ60cm)してから、大ハンマーで打込みました。アンカー鉄筋は「コの字型」(写真参照2)になっているため、左右別々の動きをしてめじれるために、打込み方法にも作業員は苦勞し、作業を完成させました。

(1)新設道路の路床部分にセメント安定処理を施し、CBRを確保しているために法面部分もセメント混合土を使用し仕上げてあり、そこは硬い土質になっていました。そのため法面の掘削作業やブロックマットの固定に用いる、アンカー鉄筋の施工には時間が掛りました。

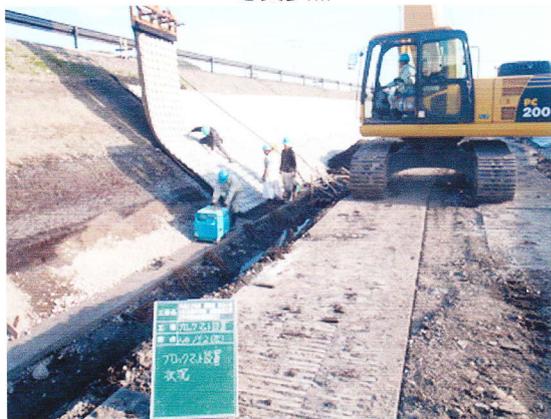
写真参照3

(2) ブロックマット(5.6m×1.6mの長方形)の天端を揃え、沈下しないようにするには、という単純な考えから、マット下に均しコンをレベルで施工すれば、自然に天端がそろい、自然沈下にも十分に有効であるとある考え、打設しました。しかし、ブロックマットを据付けていくと、思うようにうまく施工できないことが分かってきました。これは、マットに使用している吸出し防止材が、吊上げた時(写真参照3)に自重(約800kg)で伸びてしまうため、法長が合わなくなってしまい、天端が少し上がり気味になってしまったことです。又、最初は施工後の下がりも考え、計画高より少し高く(2cm)均しコンを施工したために、さらに天端が上がってしまいました。そこで均しコン高を調整し所定の高さになるようにしました。しかし、施工していくとさらなる誤算が出てきました、それは法面整形の精度により、法勾配が変わり法長が微妙に変化してしまい、ブロック天端がずれていってしまう事でした。ブロックマットは柔軟性も特徴で、施工面の凹凸にマットも変形し、法面を保護するよう考えられているようです。そのため、ブロックマットも法面勾配に応じて、天端が上下してしまうために、天端を揃えるには手間がかかりました。それは、法面丁張りを5~10m間隔で掛けるようにして、機械と人力施工の両方で整形し、法面を丁寧に仕上げて行きました。それにより法面の施工精度が格段に上昇し、ブロックマットの見栄えもずいぶん良くなり、施工性が向上しました。(写真参照4)

この均しコン施工に関しては、着工会議時に提案し、完成書類では施工高度技術として提出しました。発注者にも事前に施工承諾書を提出し施工しました。これは、施工後の検査前にブロックマットが自然沈下し変形した場合、調整池に入り手直しすることができないことを想定し、均しコン及び法面整形を丁寧にすることで施工費は掛りますが、手戻りを防止し結果的には良い判断だったと考えています。

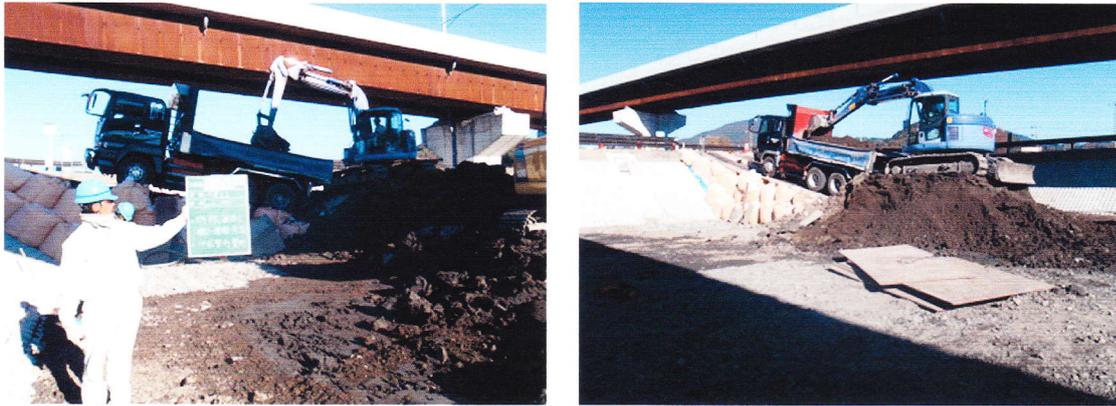
写真参照5

移動させた仮設道路を使用し、今まで使用した仮設道路の残土を処分(写真参照5)し、整地・整形作業も合わせて行いました。

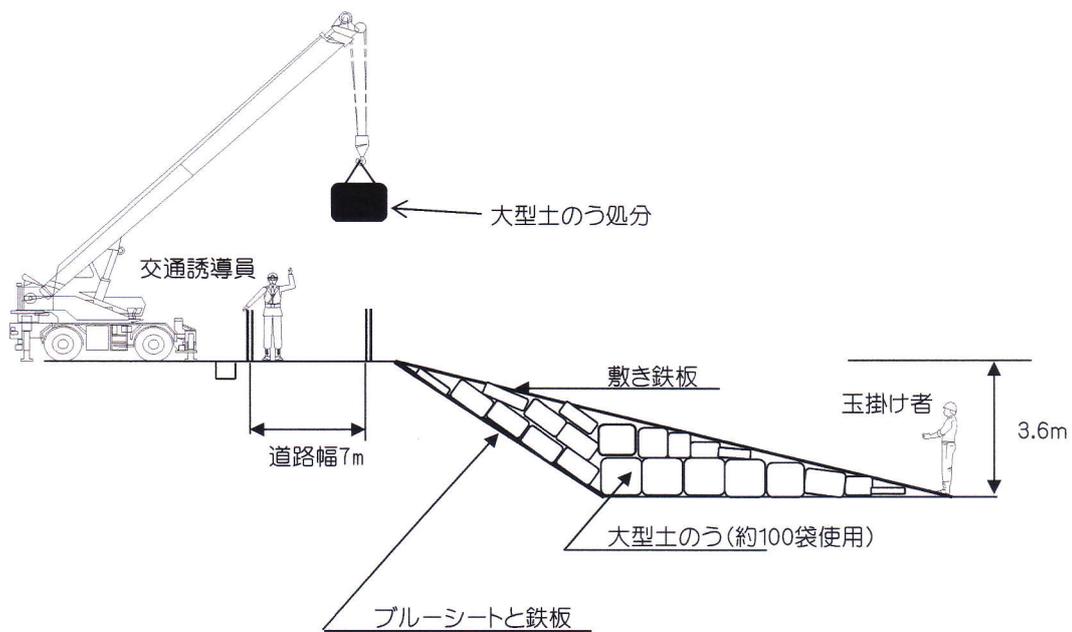
参照図1

(3) 仮設道路の撤去は、片側交互規制しか道路使用が許可されず、道路幅の狭いの中では一般車両と工事車両との擦違いは、渋滞の原因になるがこと多く、緊急車両の多さから現場での渋滞は、出来るだけなくしたいと考えました。そして規制をできるだけ少なくするため、施工済みのブロックマット上に仮設道路の付替えを行いました。法面にブルーシートで養生し、鉄板を敷き詰めその上にトンパックをスロープ状に積上げ、また鉄板を乗せ仮設道路を作りました。(参照図1)

調整池内の作業をすべて完成させ、最後に残った仮設道路をレッカー車(25t)にて、トンパックと鉄板を吊り出しました。レッカー車は、道路を挟んだ反対側に空地がありそこにセットしました。(参照図1)

物を吊り出す際には交通誘導員と玉掛け者を配置し、十分な打合せ後作業を行いました。
