# 地山崩壊箇所の補修について

山田組 土木部 松村 亘

静岡県志太榛原農林事務所 発注の『平成 22 年度谷稲葉東光寺 3 期地区開設 2 工事』は、経年で発注されており、今回のこの工事で農道が開通するという工事であった。

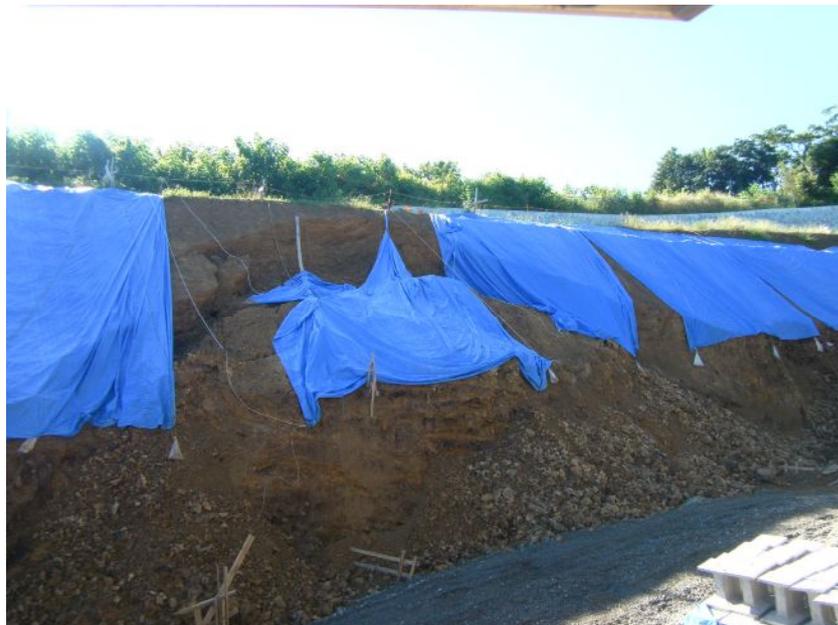
しかし、ブロック積みの裏切後の 9 月 17 日の降雨により幅 18m、高さ 10m で地山が滑る様に崩壊を起こした。

崩壊直後の様子

以上の事から発注者との話し合いで施工費は掛かるが、恒久的に安定している方が好ましいとの事で、崩壊箇所を 1:1.2 で補強盛土を施工し、侵食防止効果の高い植生マットを施工する方法となった。

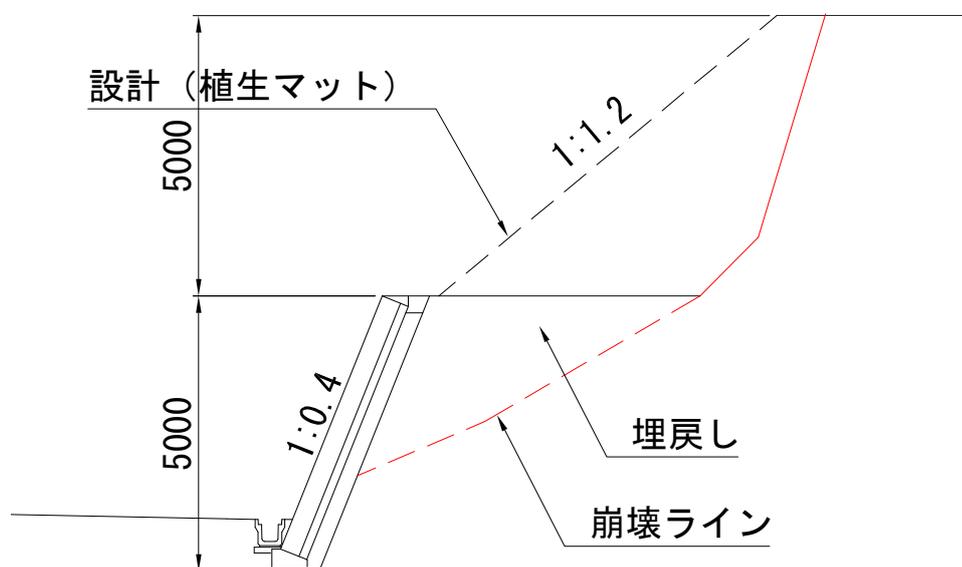
設計では高さ 5m のブロック積み、1:1.2 での植生マットを施工する事となっていた。

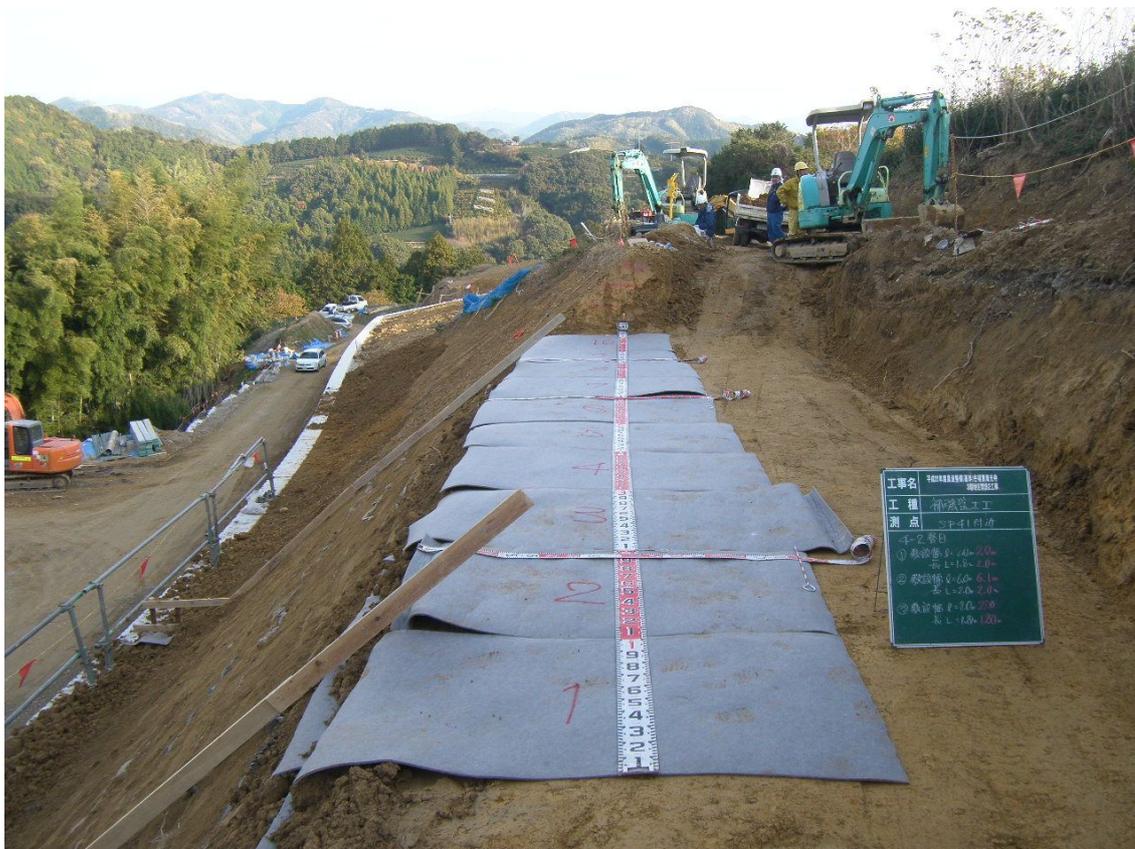
施工状況

施工は一般的な補強盛土工であるが、1:1.2 の盛土勾配では、壁面材の必要はなく、壁面の流出防止は侵食防止効果の高い植生マットを施工する事で対応し、降雨による浸水等に対しては、水平排水材を多く使用し、土中の水分を早期に蒸発させたり、流出させる事により崩壊の危険を低減する事とした。

盛土材は、現場発生土を使用した。

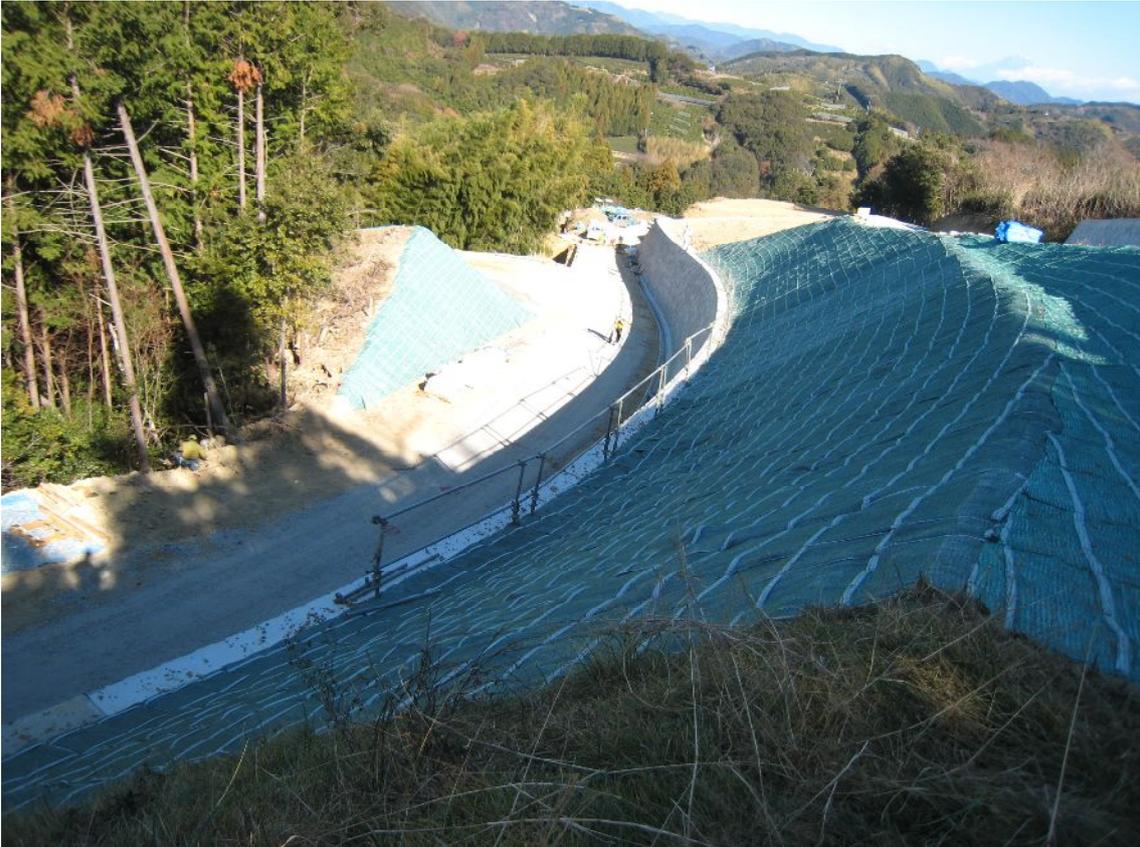
崩壊箇所補修完了

前述の様な対策を採った結果、崩壊した箇所はほとんど分からなくなっており、対応策としては、良かったと自分では思っている。
