工事施工における創意工夫

(一社)静岡県土木施工管理技士会
株式会社 橋本組
土木部 主任 橋本 泰志
Hiroshi Hashimoto

- (1) 工事名 : 平成23年度[第23-I3643-01号](国)150号県単交通安全施設維持工事
(地下横断歩道修繕工)
- (2) 発注者 : 静岡県 島田土木事務所 所長 渡邊 良和
- (3) 工事場所 : 焼津市 三ヶ名 地内外
- (4) 工期 : 平成24年1月20日～平成24年3月23日
- (5) 主要工種 : 延長L=120mの中に8基の地下横断歩道出入口の屋根修繕工
屋根修繕工 アーケード部総面積454m²

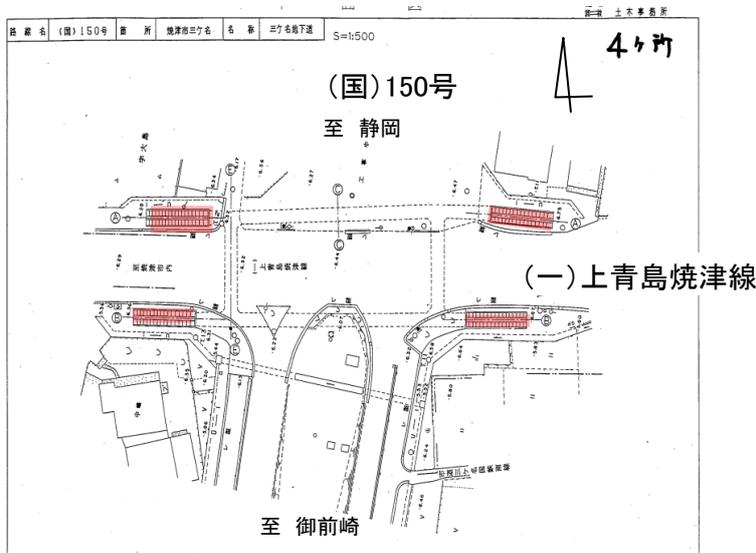
平面図

屋根補修工 三ヶ名N=4箇所

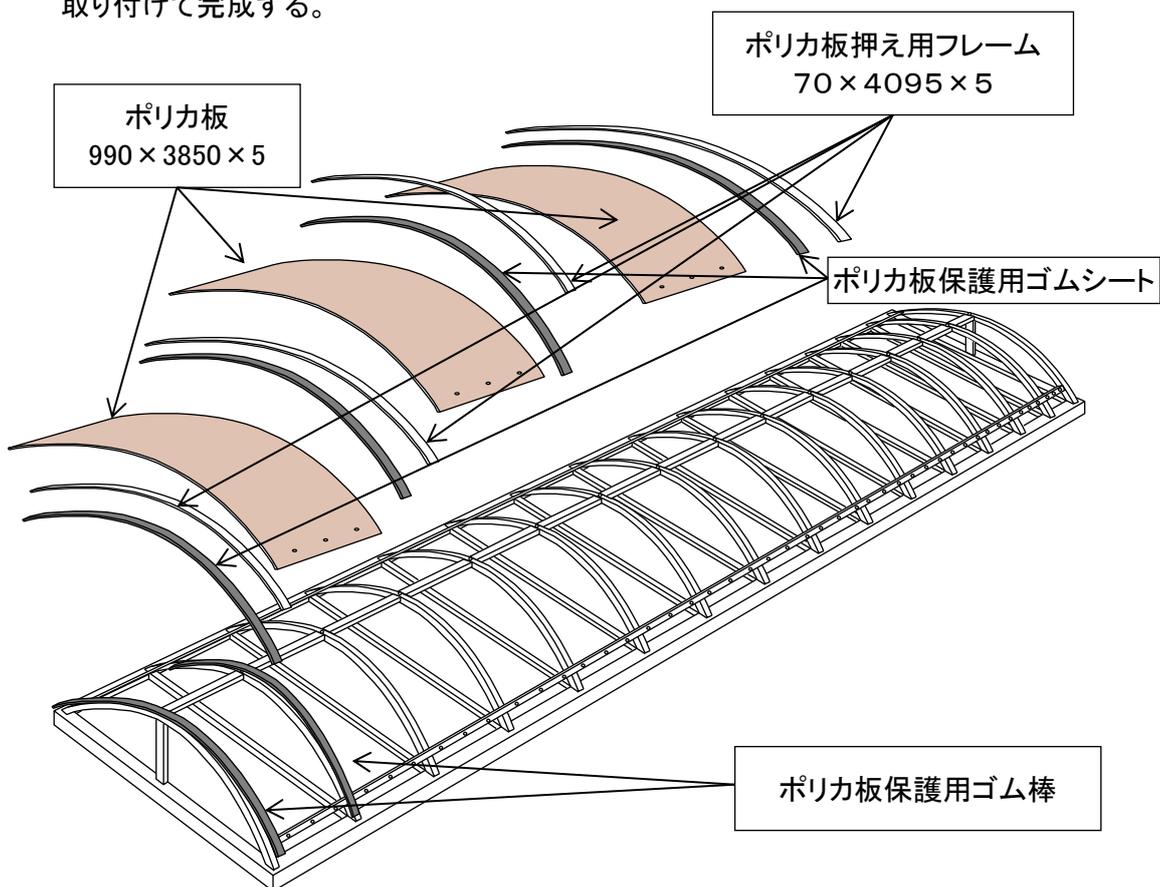
組立図

- ① 既存下地鉄骨にゴム棒を施設する。
- ② アーケード部にはポリカーボネートを設置する。
- ③ ポリカーボネート保護用ゴムシート及び押えフレームをあてた後、ビス固定する。

以上の工法の繰り返しで、一箇所の屋根に主に15か所のポリカーボネートを取り付けて完成する。

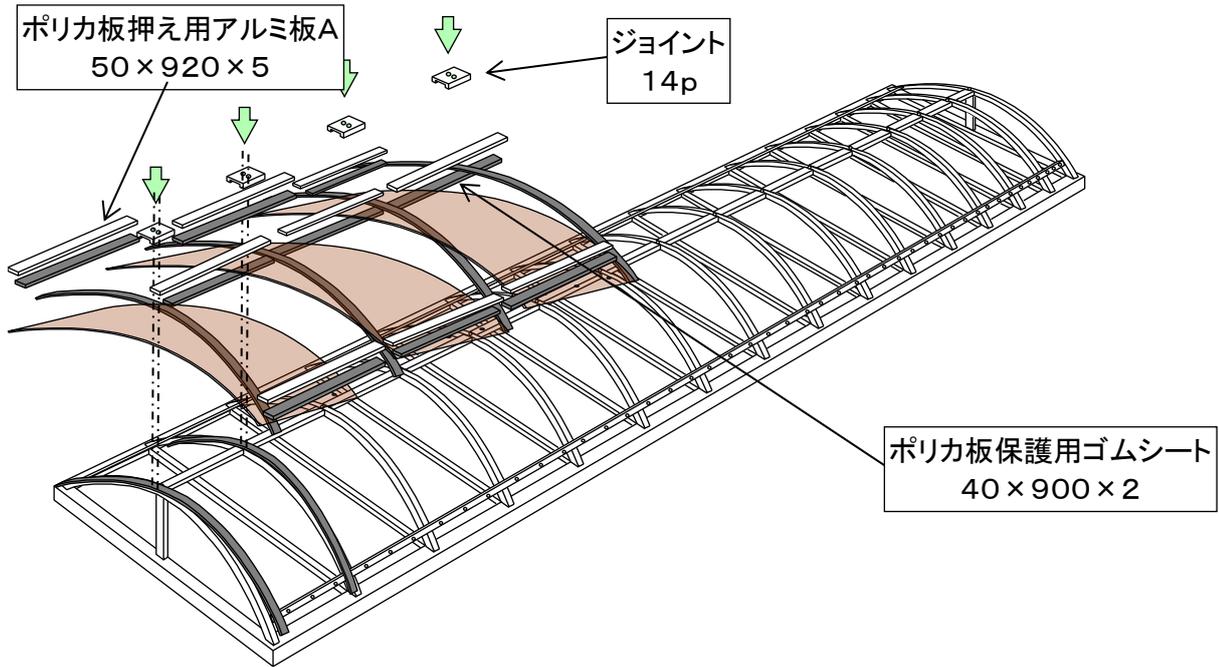
フレーム補強

本工事は、中心気圧950hPa、最大風速45m/sもの台風による被害で、屋根が破損したため、押えフレームに着目し、より強固にポリカーボネートを固定することを提案させていただきました。下図にその固定方法を図示する。

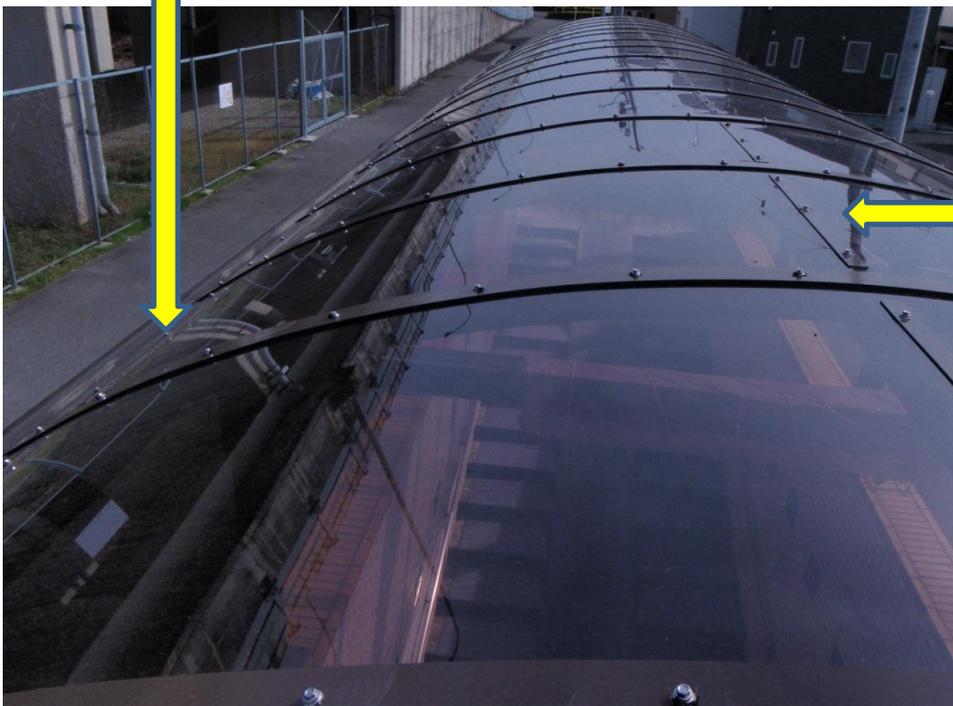
フレーム補強後の完成写真

工期最終日の平成24年3月23日に無事引き渡しを終え、平成24年6月末時点において、台風4号をはじめとする暴風域におけるその後の被害はまだ出ていません。強固な固定に依るアーケードの修繕工事ができたことで、地元住民をはじめ発注者管理の維持修繕課様にも大いによろこんでいただけた工事でした。

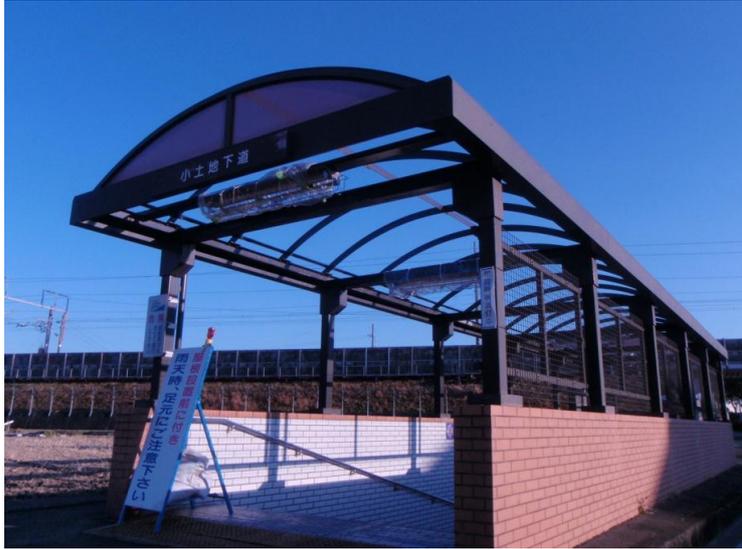
着手前

小土地区地下道アーケード

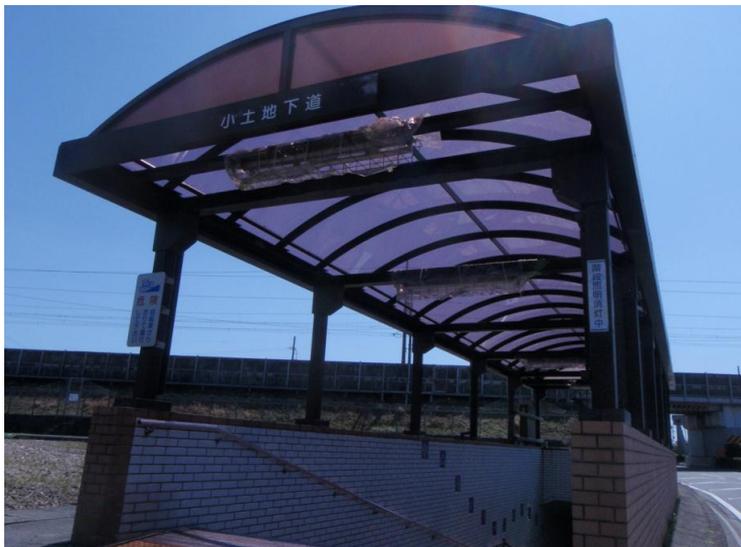
完成

小土地区地下道アーケード
