工事名：平成 24 年度[第 23—K2822-01 号]二級河川栃山川地震・高潮対策事業
(全国防災) 工事 (水門補強工)

題 名：水門堰柱補強工の安全性・施工性の向上へむけて

(社) 静岡県土木施工管理技士会
株式会社 橋 本 組
工務部 佐野 憲司

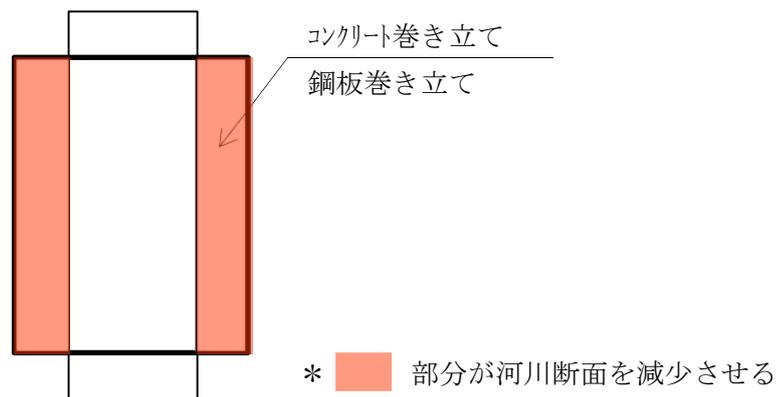
従来の補強工法といえば、鋼板やコンクリートによる巻き立て工法であったが、本工事における対象構造物は水門であることから、従来の工法を採用すると河川断面を減少してしまうことになる。

巻き立て工法

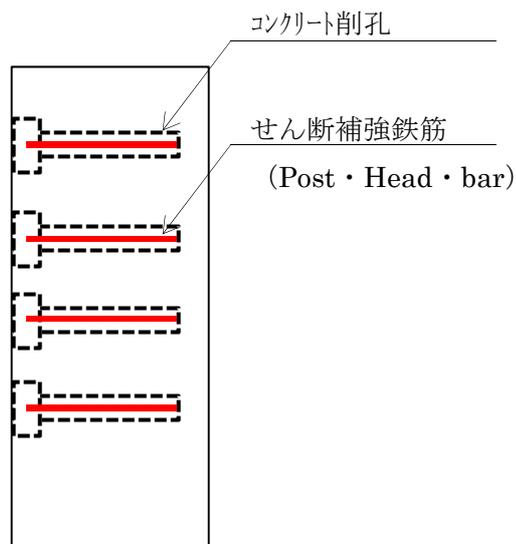
Post・Head・bar 工法とは、対象の躯体をコンクリートコアカッターにて削孔を行い、無収縮モルタルを充填した後、せん断補強鉄筋を挿入し断面修復する工法であるため、対象構造体の形状を変えずに補強できることが大きな特徴である。

Post・Head・bar 工法

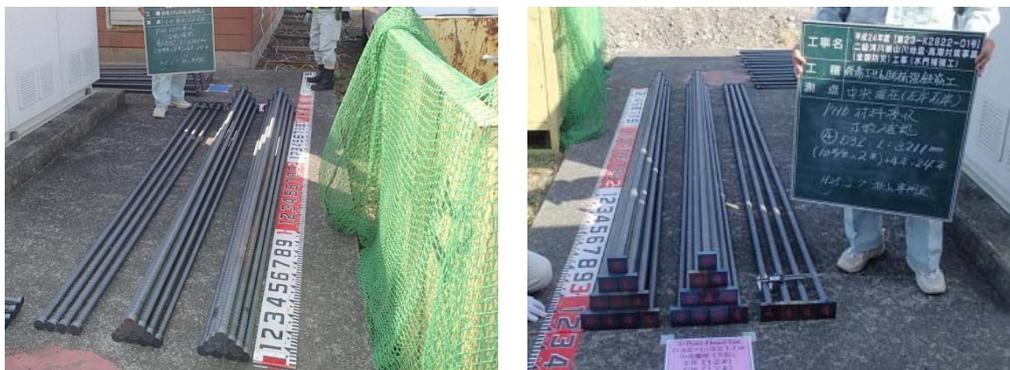
SD345 D32、D25、D22、D16 に角プレート・丸プレートを摩擦圧接

Post・Head・bar 材料検収

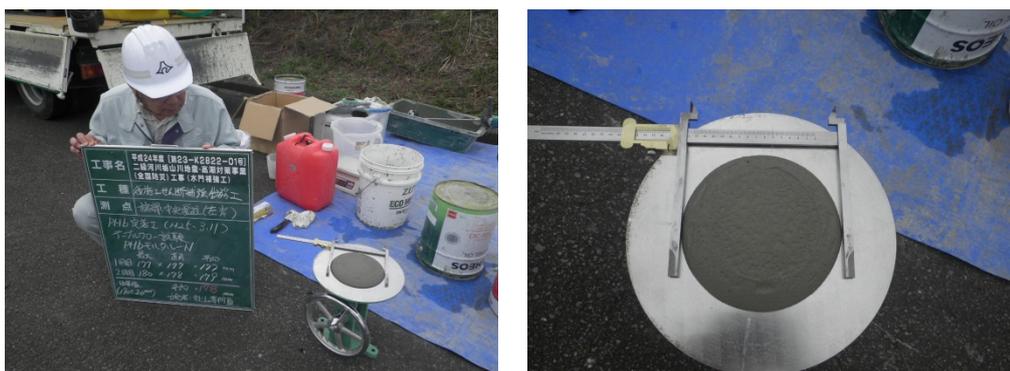
ii) セメント系充填材 (PHb モルタル)、断面修復補修材 (Rs モルタル-P)

PHb モルタル テーブルフロー試験

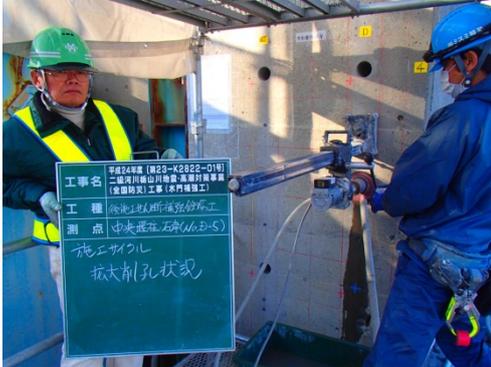
コア削孔（拡大削孔）

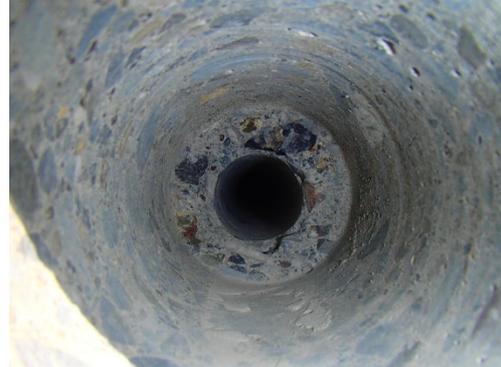
削孔完了（孔内接写）

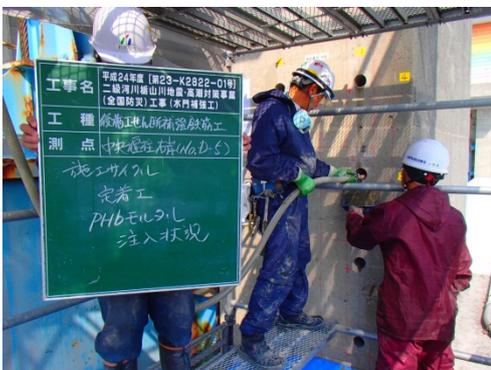
無収縮モルタル（PHb モルタル）充填

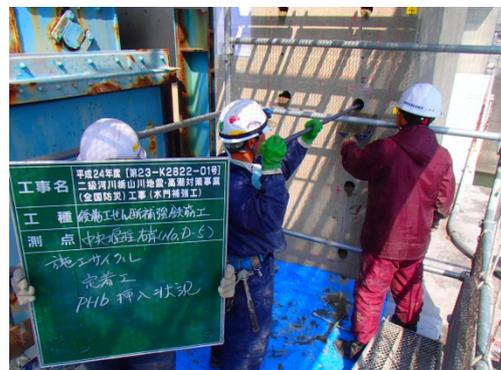
鉄筋（Post・Head・bar）挿入

本工法は、削孔および鉄筋（Post・Head・bar）挿入に際し、長尺重量物を扱うため、通常幅（1.2m）の足場での施工では安全性・施工性の点で問題が生じる。安全性・施工性を確保するためには、最低でも鉄筋長以上の幅を有する足場が必要となる。

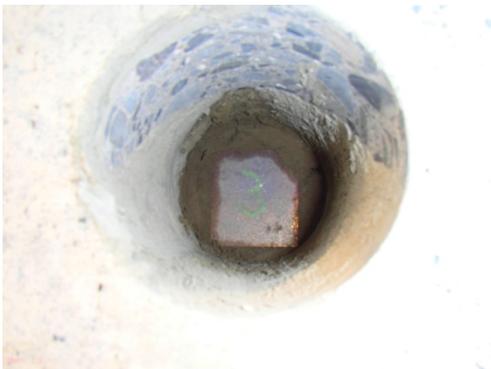
鉄筋（Post・Head・bar）挿入完了

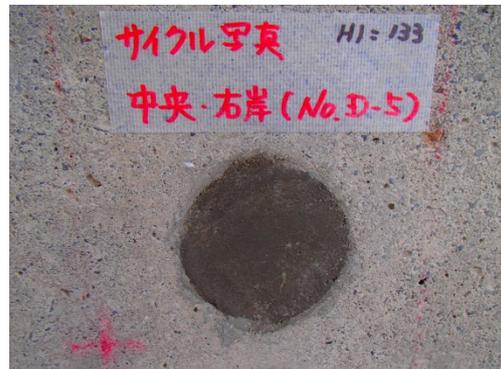
断面修復完了

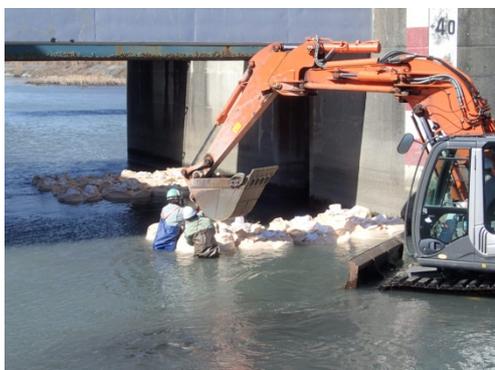
大型土嚢設置状況

- ① 干潮時を狙って堆積土（泥土）を可能な限り除去し、その上に大型土嚢を設置することで、足場の基礎として施工を行うこととした。これにより、足場の施工も容易になり且つ、満潮時においても水中に足場が浸かる高さが 30 c m 程度となったため、水流に対する足場の安定性が保たれ、工事完成まで流出することなく安全に施工を行うことができました。
- ② クサビ結合足場を採用した場合には梁間方向 1.5m 迄可能であるため、広い作業空間を確保でき、削孔・P h b 挿入などの作業効率が向上しました。また、設計変更の対象になったため、掛け m^2 単価と空 m^3 単価の差により実行予算に多少のゆとりが生まれました。

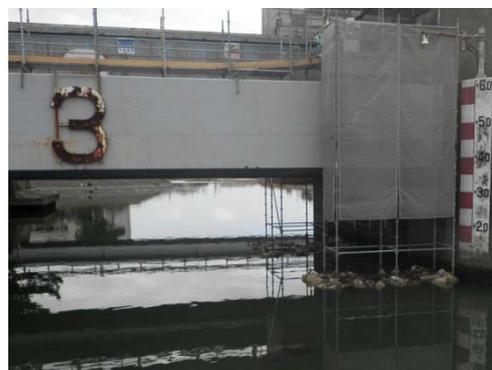
クサビ結合足場設置完了
