平成24年度（国）150号地域自主戦略交付金（道路施設長寿命化緊急対策（国道橋梁補修））工事（太田川橋橋面補修工その1）

（創意工夫について）

株式会社 鈴恭組

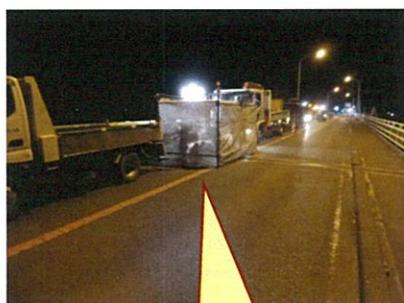
一般に使用されている防護ネットでは、人が手で持つようなタイプしかなく、高さで1.5m長さで2.0mぐらいしかない大きさのものです。このような、防護ネットだと、ある程度の飛散物は防げるのですが、頭を越えるような飛散物は、防ぐことが困難と考えられた。このような飛散物を防げるよう、作業箇所を囲うようなネットを検討した。

単管パイプを組み  
ネットで覆った

現場で、単管パイプを組み、防護ネットを設置するため、コンクリート取壊作業開始までは、多少時間が掛かりましたが、取壊し時の飛散災害及び、苦情もなく、無事作業工程を終えることができた。

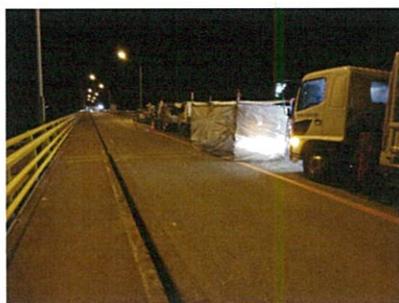
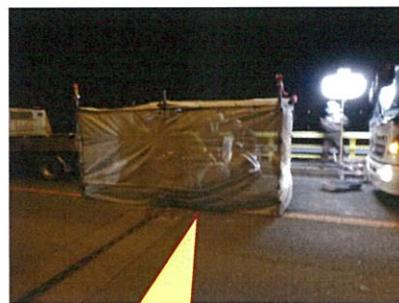
単管パイプを組み  
ネットで覆った

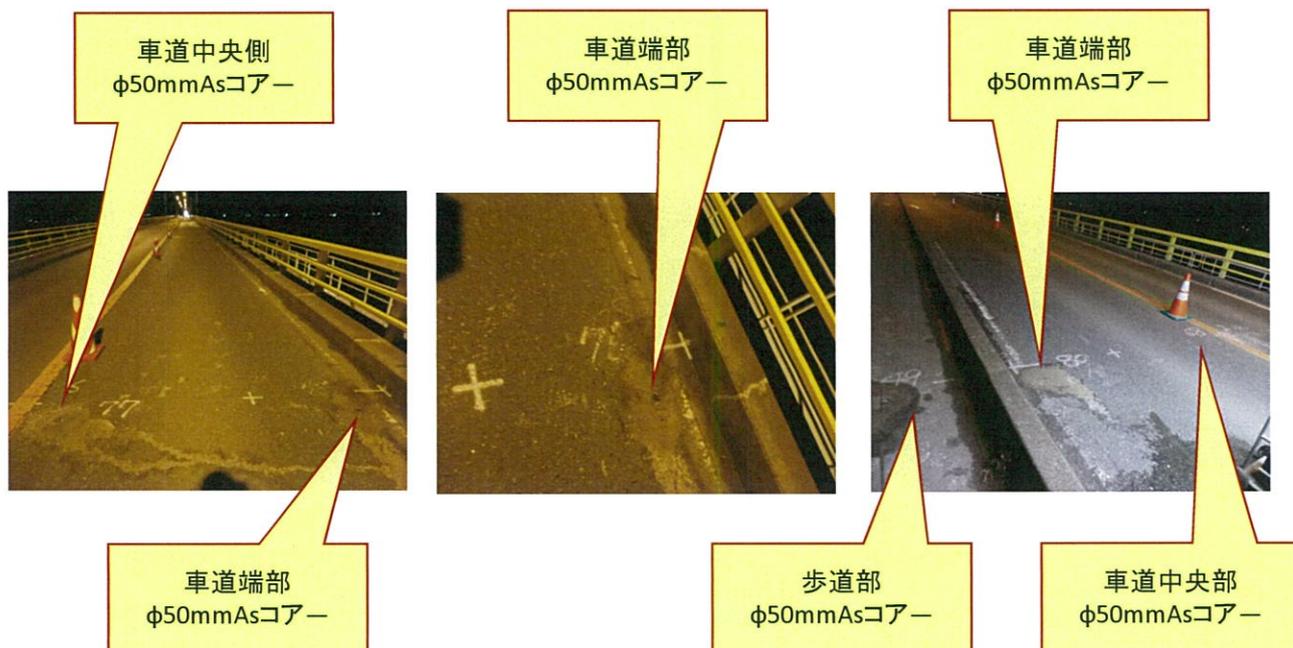
舗装施工前日に、既設舗装版厚さ確認のため、 $\phi 50\text{mm}$ のアスファルトコアーを10m毎、横断方向に対し車道部では、車線毎両端で4箇所、歩道部では、中央部で1箇所抜き厚さ確認をした。

※ 事前に $\phi 50\text{mm}$ のアスファルトコアーを抜き、路面に厚さ表示

アスファルトコアー抜き取り箇所ごとに、舗装厚さが異なっていて、コンクリート床版の不陸が確認できた。

路面切削時に於ける、切削厚さ管理及び、コンクリート床版損傷を避ける施工ができ、路面切削作業時間の短縮を図ることができた。
