# 工事論文

工事名 平成24年度 1号掛川維持管内西部維持修繕工事

工事場所 掛川市北門・上西郷～磐田市小立野

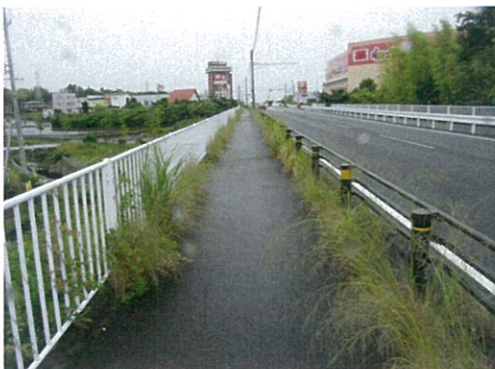
着手前

この場所を拠点とした為、緊急時の処置も管内1時間以内での対応が可能となった。
- ② 防草対策もいろいろなタイプものがあり今回の施工条件に合ったものを検討した。施工箇所は、歩行者の通行が多く又、横断歩道等が近くに無いため歩行者を迂回さしての作業が出来ない。以上の条件から施工性が良く、歩道規制を最小限で行えるもので検討しポーソーシールで行う事とした。

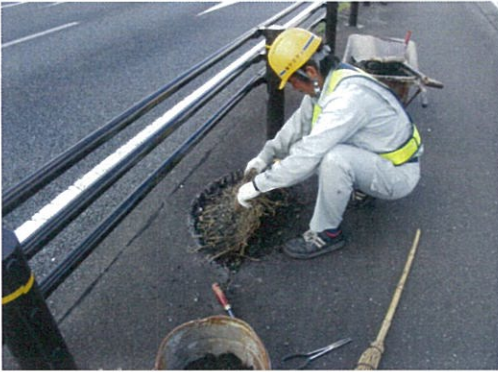
ポーソーシール T

下地処理

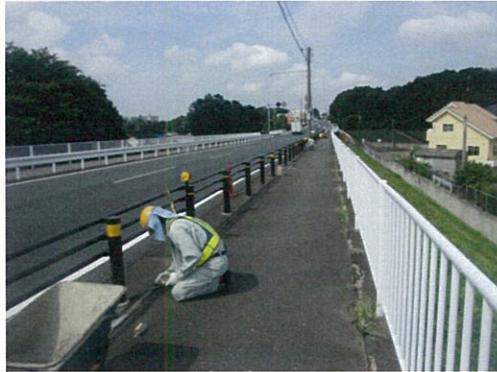
ポーソーシール TC-10

下地処理

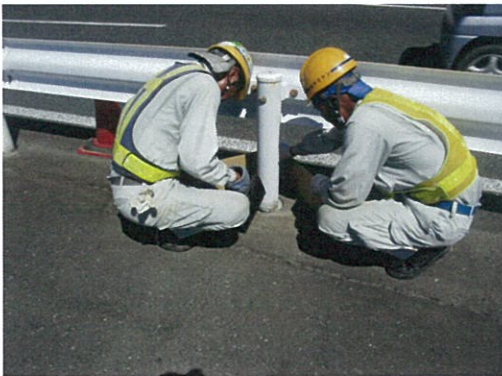
ポーソーシール T  
充填状況

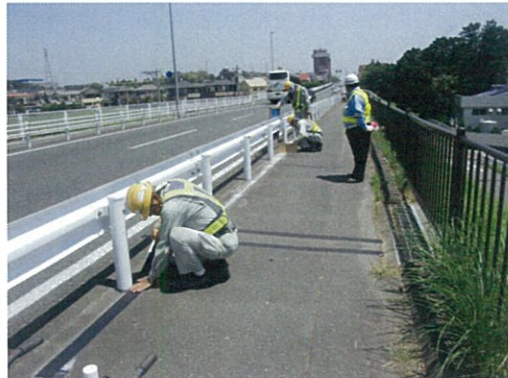
ポーソーシール TC-10  
接着状況

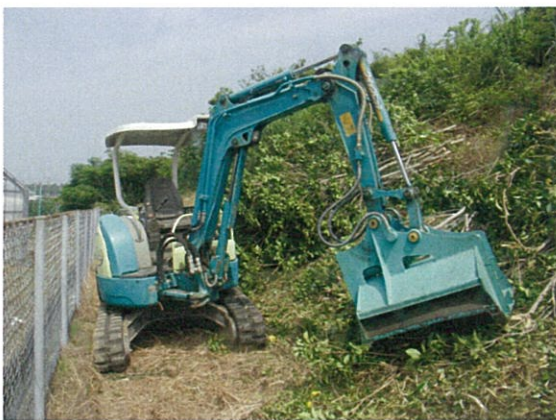
- ③ 人力での伐採量が多く困難なため、バックホウに取り付けるハンマーナイフを使用する事とした。大型機械での作業は、作業ヤードが無いため、不可能。このような条件のため、機械の選定を行い0.1m<sup>3</sup>クラスの機械で行う事とした。

ハンマーナイフを使用することにより施工性もよく伐採した枝も細かく粉碎するため、集草も人力にて行うことが出来た。

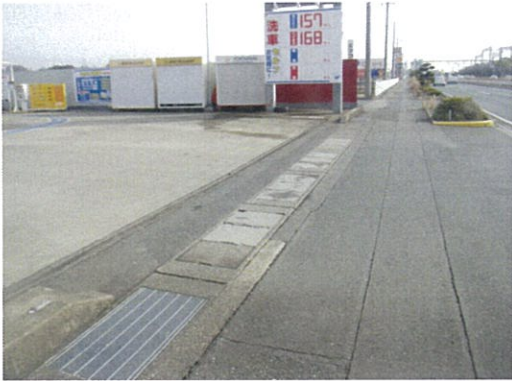
- ① 維持管理区間が20.44kmあるため緊急時に使用する資機材をどこに備蓄するか、また緊急時の作業体制をどうするのか。
- ② 現道の歩道では、植栽ブロックと舗装の間、舗装の継目に草が繁茂し歩行者通行の妨げとなっており毎年何回か除草を行ってはいるが、すぐに草が生える為、防草対策を検討した。
- ③ バイパス法面に生えている雑木が側道にまで覆い茂り、伐採作業を行う事となったが、雑木、草等の量が多く人力除草では、能率が悪く又、危険なため作業方法の検討を行った。
- ④ ガソリンスタンドの利用車両の通行により横断側溝の蓋がガタつき損傷しているため、早急に補修が必要であった。
  - ・通行車両により蓋のガタつきが予想されるため側溝と一体の構造にしたい。
  - ・ガソリンスタンドが営業しているため、車両を通行させながらの施工、また作業時間の短縮は、どうするか。

着手前

- ④ 側溝蓋との一体構造とするため、テンプルスリット蓋を使用することにした。また、早期解放を行うため、隙間の注入材をエレホン#415を使用し車両の早期解放を行う事とした。

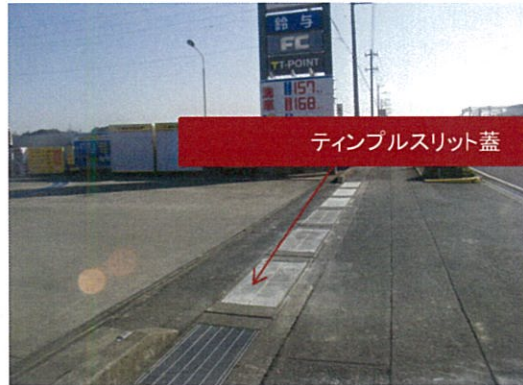
完了

テンブルスリット蓋を使用することにより蓋のガタつきも無く、注入材を速効性の物に変えることで半日程度の作業で解放できた。

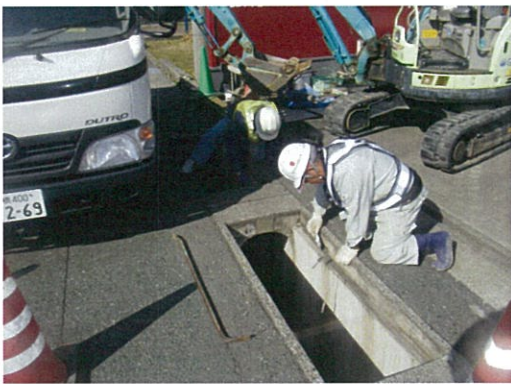
下地清掃

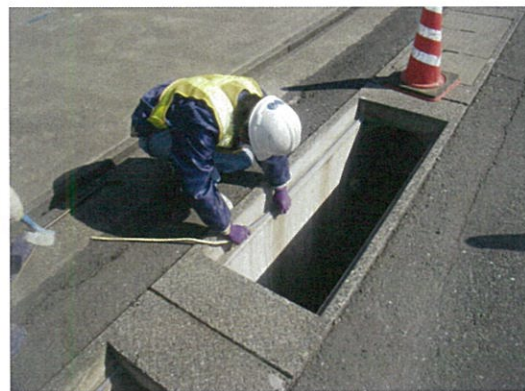
下地処理

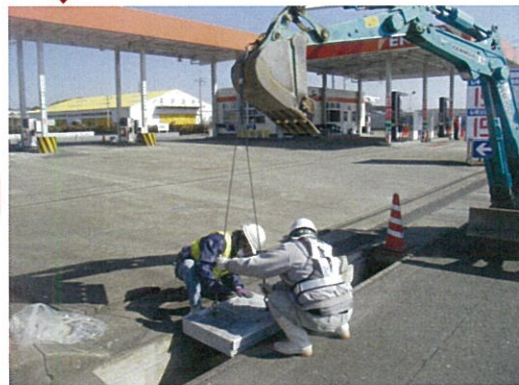
テンブルスリット蓋設置
