工事名：平成 24 年度 安倍川牛妻築堤及び高水敷水路整備工事

## 題 名：既設堤防への盛土の工夫

(一社) 静岡県土木管理技士会 静岡支部

平井工業株式会社 杉村 裕司

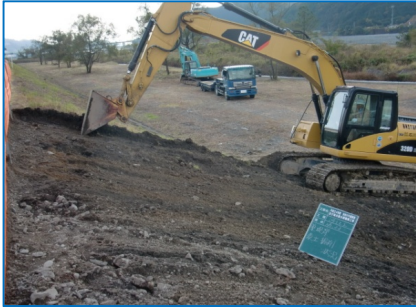
(写真-1) 表土すきとり状況

- ① 既設堤防に腹付け盛土を行う下処理として、既設堤防の表土( $t=150\text{ mm}$ )をすきとる。
- ② 既設堤体と新設盛土の馴染みを良くし、一体化させるために段切りを行う。
- ③ 法肩端部の転圧不足を解消するため、 $30\text{ cm}$  余盛りを行い、設計勾配（ $1:3.0$ ）で施工する。
- ④ 設計勾配で、盛土幅（ $W \leq 3.0$ ）の確保ができなくなった箇所からは、盛土勾配を  $3.0$  から  $2.0$  に変更し、施工する。
- ⑤ 転圧不足による堤体の機能低下を防止するため、各層（ $1$  層当り  $t=30\text{ cm}$ ）にて  $R\ I$  計器を用いて締固め度を管理する。また頻度は、「 $R\ I$  計器を用いた盛土の締固め管理要領（案）」により管理する。
- ⑥ 天端まで盛土・転圧完了した後、丁張を設置し、過掘りに注意しながら、所定の勾配で余盛り部のすきとりを行う。

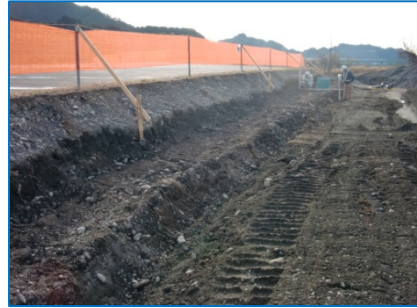
(写真-2) 段切り完了

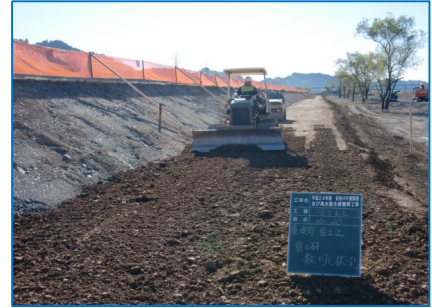
(写真-3) 盛土施工状況

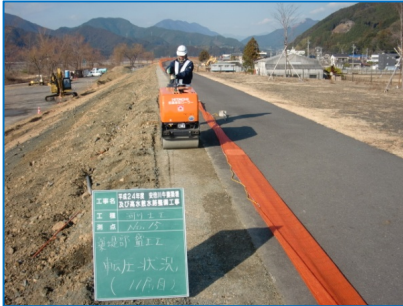
(写真-4) 盛土施工状況（天端部）

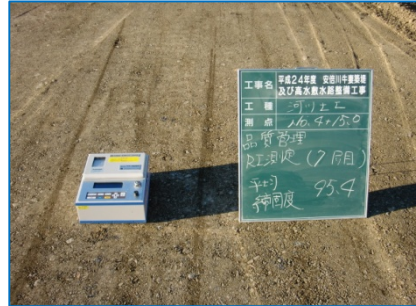
(写真-5) R I 計器による締固め管理

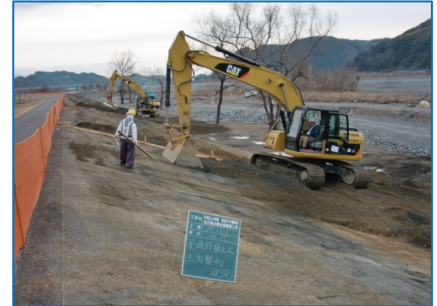
(写真-6) 余盛り部すきとり状況
