工 事 名 平成23年度[第23-S2001-01号]口坂本地すべり対策(溪流関連)【交付金】工事(集水井工)

題 名 現場の特性を把握した施工管理

(一社)静岡県土木施工管理技士会 静岡支部  
平井工業株式会社  
山田 智弘  
(やまだ ともひろ)

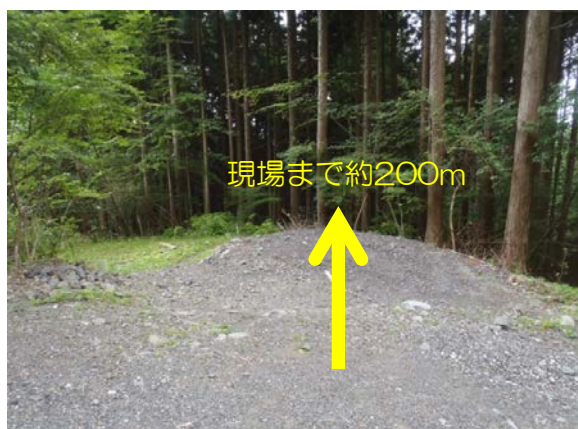
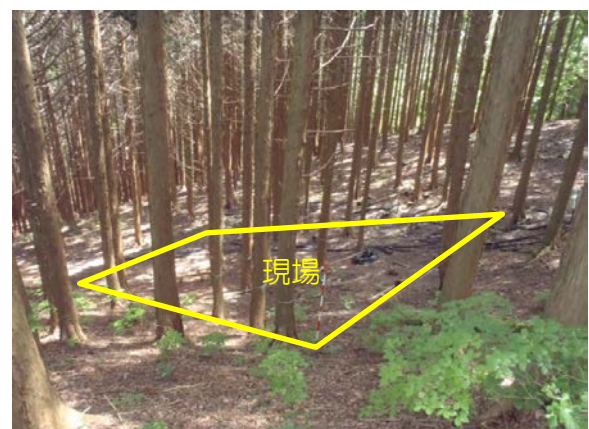
写真-1 着手前

施工箇所は、公共の道路から200m程離れた山林の中に位置し、現状では山林の中を歩いて資機材を運搬する手段は無く、何らかの対応・対策を必要とした。

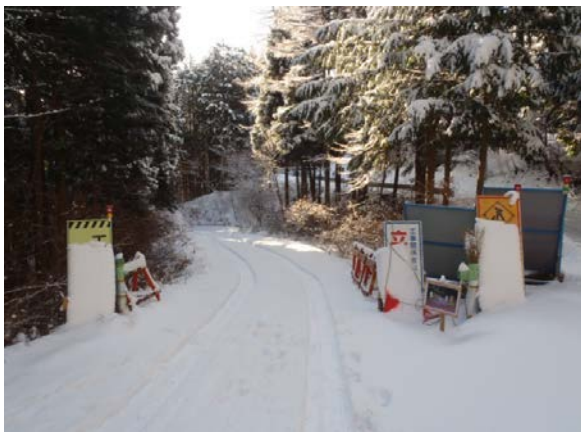
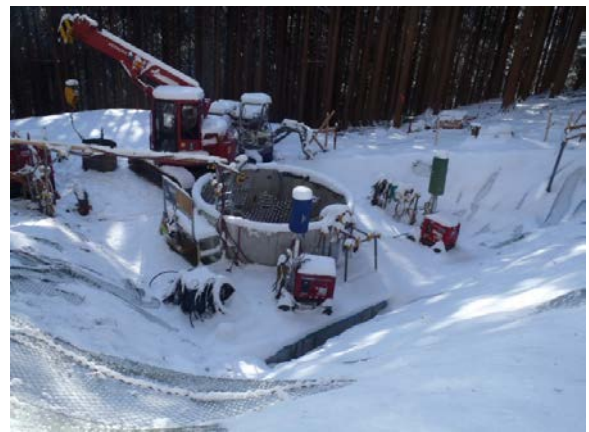
写真-1 積雪状況

施工箇所は標高1000mに位置し、市街地とは大幅に違う気候であった。夏は濃霧が発生し、冬には静岡では珍しい雪が降った。施工期間中の最低気温は-11℃を記録し、現場は積雪の影響を受けた。このため、当現場においては通常市街地で行う管理とは異なる管理が必要と考えた。

施工箇所が標高1000mに位置するため、市街地の気候とは大幅に異なった。冬期には雪が降り、最低気温は-11℃を記録し、積雪と凍結は現場に大きく影響した。

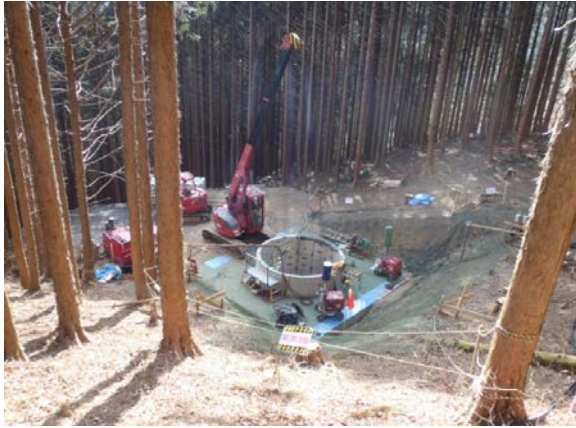
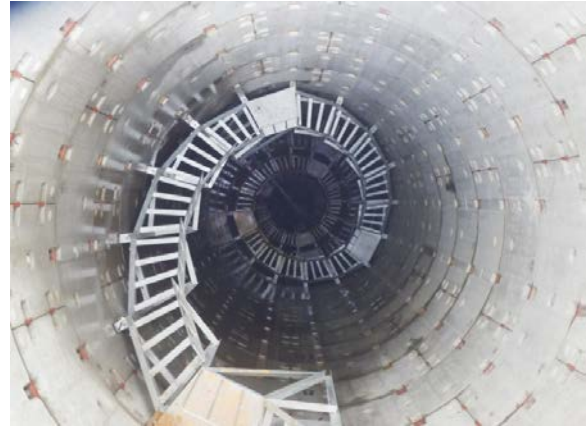
写真-2 施工状況及び集水井内部

また、RCセグメントの設置と掘削を順次繰返すことで、最終深度地下41mに達する工事であり、上のクレーン作業と下の掘削・積込作業間が41m以上となる。常に危険が伴う厳しい工事であり、それゆえに、厳しい安全管理を必要とした。

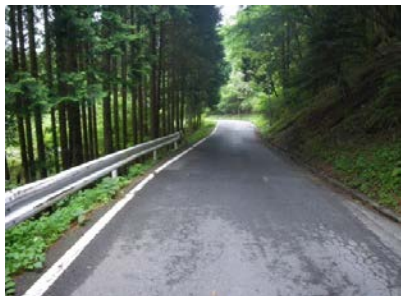
写真-3 通行道路

交通手段が山間部の対面通行がほとんど出来ない狭小で険しい道路しかないため、大型車両の通行は限定された。このため、主要資材であるRCセグメントは、通常使用される大型トレーラーでの運搬はできなかった。

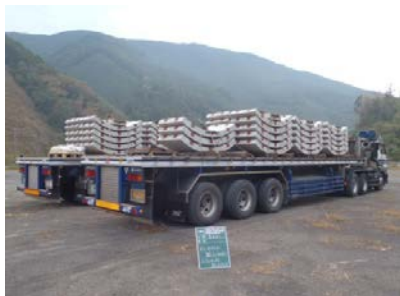
写真-4 大型トレーラー

これを解決するため、山のふもとに資材仮置き場を設け、遠方からの大型トレーラーで仮置き場まで運搬した。仮置き場から現場までの山間部は、中型トラックを使用することで、安全で地元車両や観光客にも配慮した運搬を行うことができた。

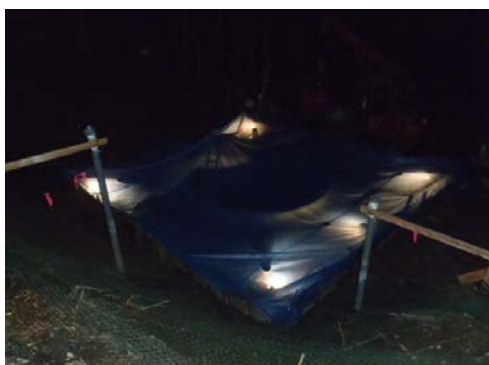
写真-6 コンクリート養生状況

打設箇所はシートで覆うことで外の冷たい空気を遮り、光を照らすことでシート内部の気温の上昇を図った。これにより約5℃程度の温度の上昇が得られ、養生内の温度は5℃以上を常時確保することができた。

12月のコンクリート打設作業では、最低気温が0℃近くなることが予想されたため、打設後の養生について特に注意を払った。

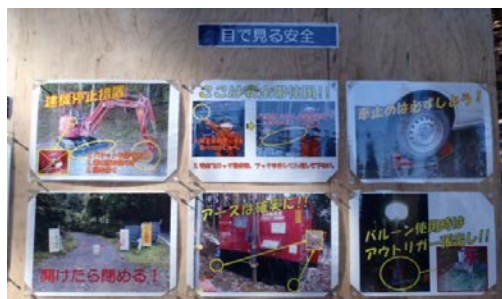
写真-7 目で見える安全

現場における危険箇所について写真等を使用し、掲示板や危険箇所にピンポイントで現場に掲示することで、作業員にわかりやすい形で安全対策を知ってもらい、安全に対する意識の向上を図った。

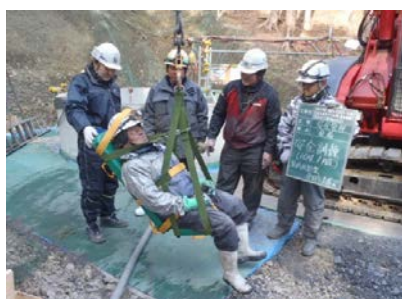
写真8 坑内担架

坑内において使用することができる担架を現場に常備し、緊急時に備えた。また、使用方法を現場作業員に周知させるため、安全訓練の実施時に使用方法について説明を行った。
