工事名 平成23年度[第23-B3004-01号]一級河川安倍川23年

河川災害復旧工事査定第0031-00号(護岸工)その1

題名 現地採取土による盛土工の品質管理について

(一社) 静岡県土木施工管理技士会 静岡支部

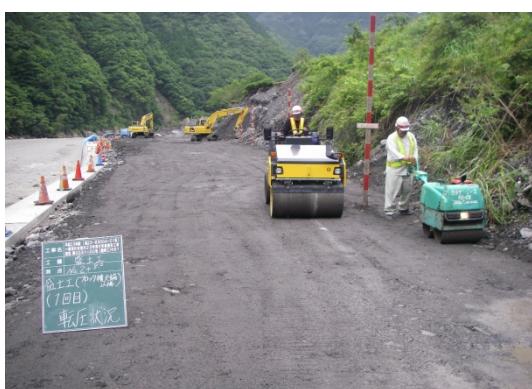
写真-2 転圧状況

基本的な締固めは 3.6 t 級搭乗式コンバインドローラーにて行い、標尺周りと端部は 1 t ハンドガイド式振動ローラーで行った。転圧回数管理は監督職員が石灰を現地に 5 回散布することで明示し、転圧回数不足を防止した。
