## 工事施工にあたっての問題点と解決について

- (1) 工 事 名：平成 24 年度 大井川鎌塚護岸工事
- (2) 発 注 者：国土交通省 静岡河川事務所
- (3) 工事場所：島田市 鎌塚 地先
- (4) 工 期：平成 25 年 3 月 8 日 ～ 平成 26 年 3 月 27 日
- (5) 請負金額：¥ 279,090,000-

本工事は、浸食された河岸を防護する為に低水護岸を施工する工事である。

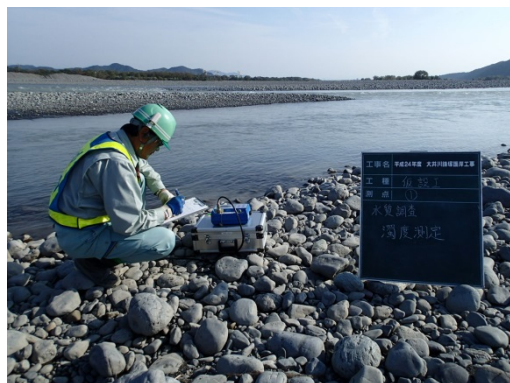
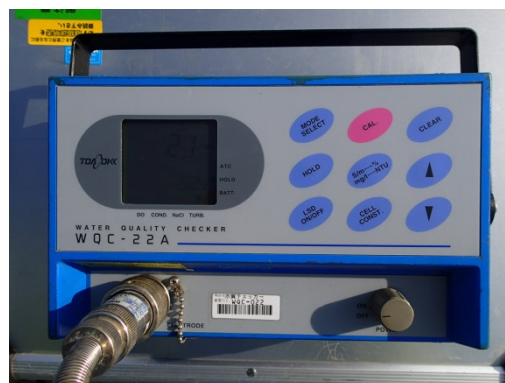
観測計器は正常な値が観測できるように、洗浄には十分注意し補正を行う。

『濁度計・pH観測計器 : 東亜ディーケーケー 水質チェッカ WQC-22A』

(観測計器性能 : 濁度 0~800mg/l ・ pH 0~14 測定可能)
